## Nøkkelinformasjon

# Stor boligeiendom med landlig og idyllisk beliggenhet - Tilhørende sjøtomt med kai - Pent

# Tilstandsrapport

## ENEBOLIG

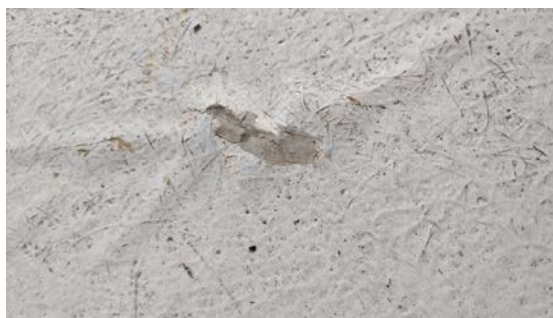
- Mer enn halvparten av forventet brukstid er passert på tettesjikt/membran.
- Rekkverket er for lavt i forhold til dagens krav til rekkverkshøyder.
- Balkong/terrasse ligger over innredede boligrom, usikker konstruksjon. Konstruksjonsutforming gir økt fare for skader.
- Det er ikke montert beslag mellom yttervegg og balkong/terrasse.
- Det er værslitt/oppsprukket trevirke/trepaneler.

Det er skade i glassfiber.

Skade i glassfiber

- Det må foretas tiltak for å lukke avviket.
- Det må gjennomføres ytterligere undersøkelser.
- Beslag må skiftes ut/monteres.

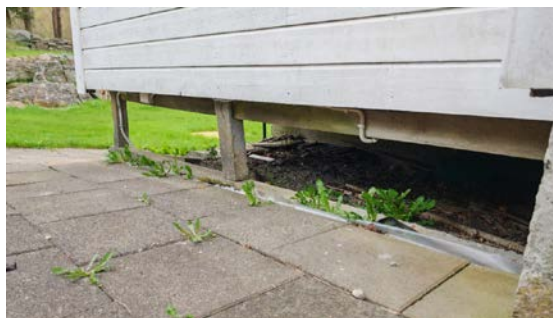
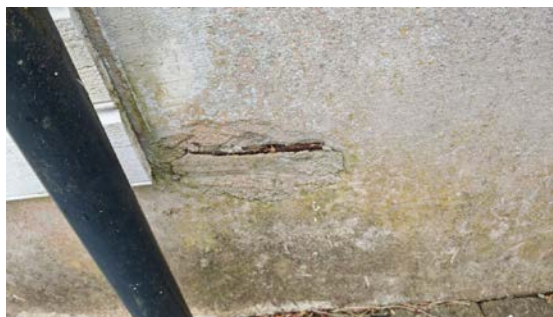
Fundamentering av kjøkken bør undersøkes nærmere og tiltak er påregnelig. Det er ikke mulig å anta evt. resterende levetid. Konstruksjonen vurderes utrygg, og det kan være behov for strakstiltak. Evt. svikt i fundamenter kjøkken kan medføre skade.

**Kostnadsestimat: 10 000 - 50 000**
