Tilstandsrapport

Enebolig

Hornelandsvågen 24A , 5412 STORD

Befaringsdato: 23.03.2026

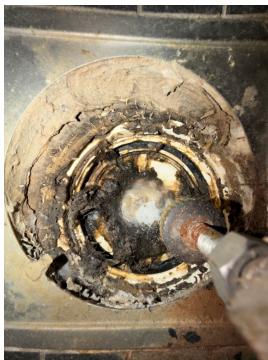
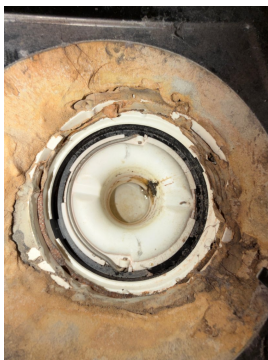
2.ETASJE > BAD - 10.2M2

TG 2 Overflater vegger og himling

Smøremembran har en naturlig aldriingsprosess i form av kjemisk uttørking. Normal forventet levetid på smøremembran er 10-20 år. Ved videre bruk av tett dusjkabinett vil badet kunne vare i flere år enn den antatte gjenstående levetiden.

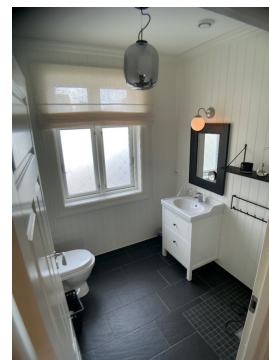
1.ETASJE > BAD - 4.4M2

TG 2 Overflater vegger og himling

Smøremembran har en naturlig aldriingsprosess i form av kjemisk uttørking. Normal forventet levetid på smøremembran er 10-20 år. Ved bruk av tett dusjkabinett vil badet kunne vare i flere år enn den antatte gjenstående levetiden.

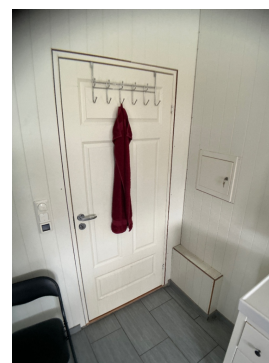
1.ETASJE - LEILIGHET > BAD/VASKEROM - 9.1M2

TG 2 Overflater vegger og himling

Det er ikke behov for tiltak ved videre bruk av tatt dusjkabinett.

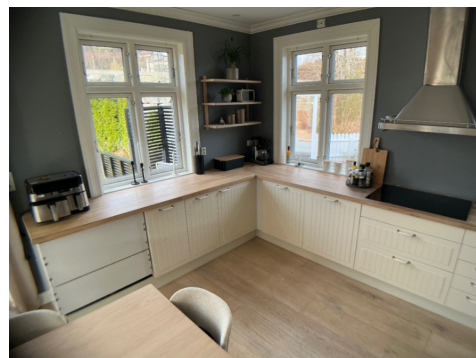
1. ETASJE > STUE/KJØKKEN - 60M2

- Det er avvik:

Fronter må monteres for å lukke avviket.

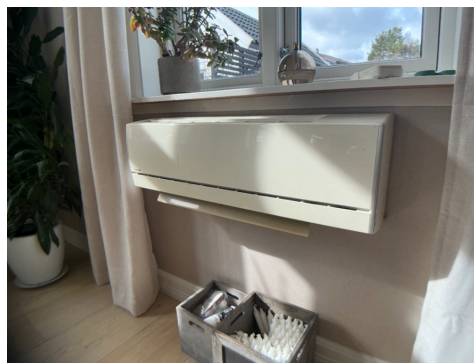
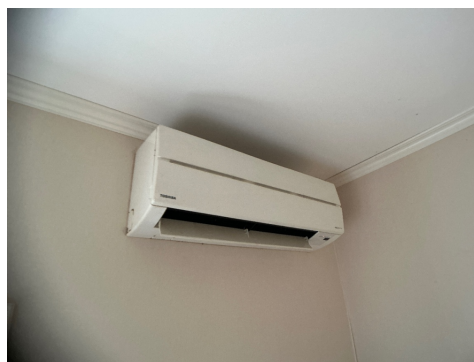
! TG 1 Andre installasjoner

Varmepumper.

Det må påberegnes service eller utskiftning på sikt grunnet alder på pumpene.

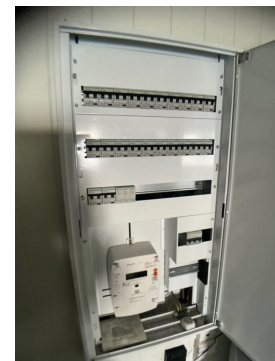
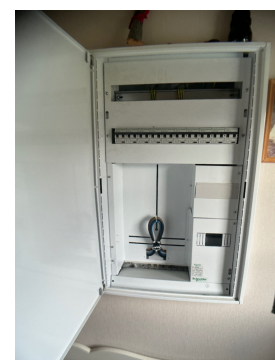
Det mangler kursliste i begge skap.
