# Tilstandsrapport

4-roms terrasseleilighet.

Sloreåsen 12C , 1257 OSLO

Befaringsdato: 21.04.2026

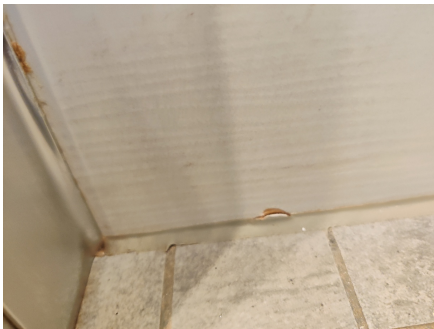
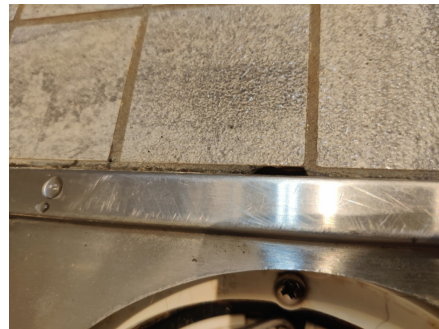
Det er registrert riss i fuger på baderommet. Dette kan føre til redusert tetthet i overflaten og økt risiko for fuktinntrengning over tid, spesielt i områder med vannbelastning.

Avskalling i flis kan føre til økt fuktopptak i underliggende konstruksjon og over tid gi risiko for videre nedbrytning av overflater og eventuelle følgeskader.

Det anbefales å utbedre skadede fuger ved behov, for å opprettholde tilstrekkelig tetthet i overflaten. Videre utvikling bør følges med jevnlig kontroll.

Skadet flis bør utbedres ved utskifting eller reparasjon. Det anbefales samtidig å kontrollere underlaget for å avklare årsak og sikre varig løsning.

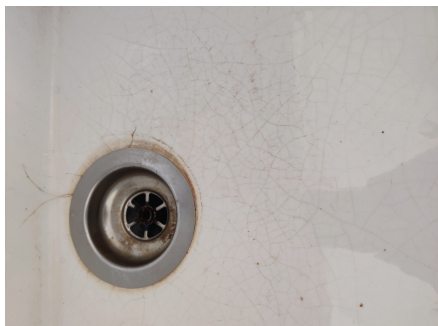
Manglende fugging kan medføre at vann trenger ned bak benkeplate og over tid gi fuktskader. Riper i kum har ingen betydning for funksjon.

Det anbefales å etablere silikonfuge mellom benkeplate og vegg for å hindre fuktinntrenging. Øvrige forhold vurderes som kosmetiske og kan utbedres ved behov.

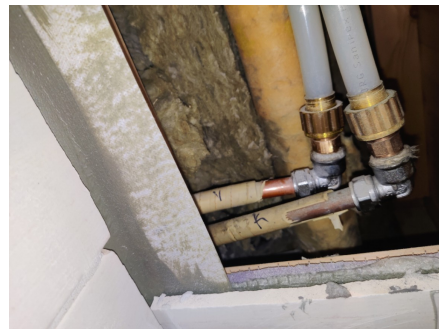
Det ble ikke observert synlige tegn til lekkasjer eller skader på befaringstidspunktet.
