# Tilstandsrapport

Enebolig

Husebygrenda 25, 3219 SANDEFJORD

Befaringsdato: 13.02.2025

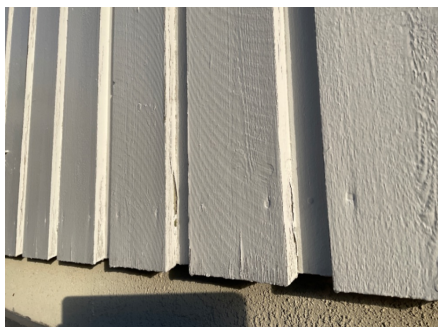
Kedning med malingsflass.

I følge NBI anbefales vedlikehold av utvendig kledning av tre i intervall på mellom 2 til 4 år (beis), 4 til 8 år (dekkbeis) og 6 til 12 år (maling).  
Normal levetid (utskiftning) for utvendig kledning i tre ligger i intervall på mellom 40 til 60 år, lengre for trykkimpregnert. Levetiden er sterkt avhengig av virkets kvalitet og den stedlige påvirkning fra naturkrefter

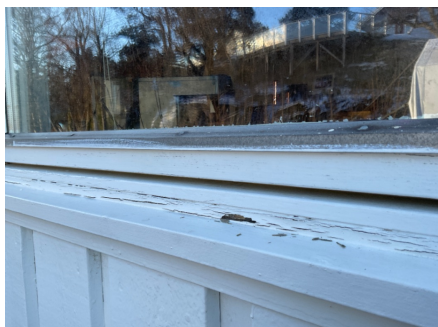
Begynnende råte på vinduskarm.

Behov for fremtidige utskiftninger kan ikke utelukkes. Med godt vedlikehold kan levetiden forlenges. Vinduer med begynnende råte bør skiftes.

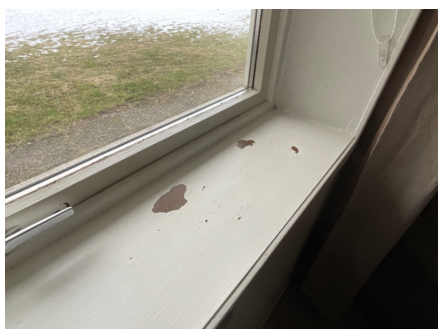
Det er noe malingsavskalling i vinduskarm hubel

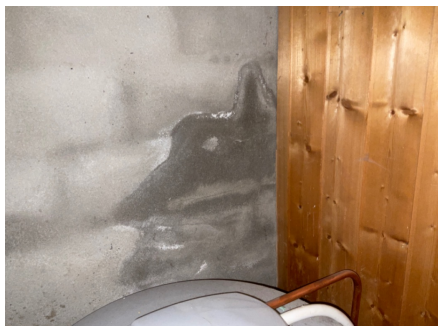
- Det er gjennom målinger påvist høyt fuktnivå i trevegger i underetg./kjeller, det er derfor ikke foretatt hulltaking

Fukt og saltutslag på innvendig grunnmur.

- Ytterligere undersøkelser må foretas for å få kartlagt tilstanden og omfanget på eventuelle skader.

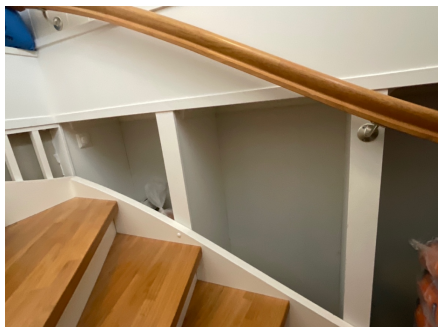
- Åpninger er såpass store at det ut ifra sikkerhetsmessige forhold anbefales å lage mindre åpninger.

Åpning i trapp

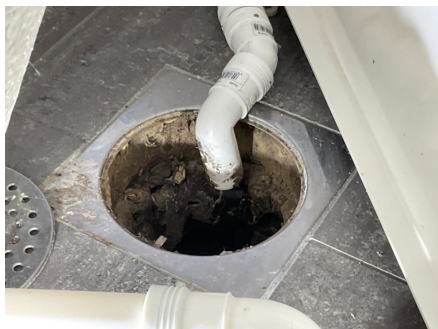
Ukjent utførelse og alder på membran utgjør alltid en risiko. Dette med tanke på tetthet og egenskaper. Det er også en mulighet for at membran har oppbrukt mye av sin forventede levetid.

Sluk under badekar

- Overvåk tilstanden jevnlig. For å få tilstandsgrad 0 eller 1 må slukløsningen skiftes ut og sannsynligvis må også membransjiktet skiftes/utbedres. Det er imidlertid vanskelig å si noe om tidspunktet for når dette er nødvendig.

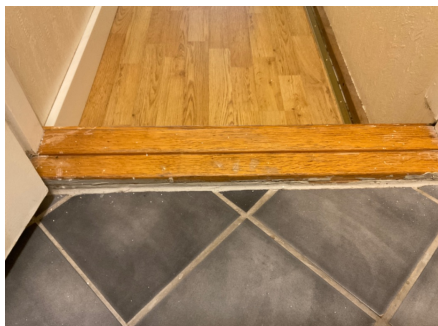
- Det er påvist at flisfuger har riss/sprekker.
- Det er påvist at høydeforskjell fra topp slukrist til gulv/synlig topp membran ved dørterskel er mindre enn 25 mm.

Manglende oppkant ved dørterskel.

Det bør etableres tilfredstillende oppkant ved dørterskel.

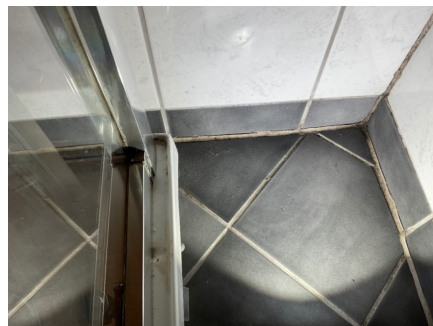
Det er sprekk i silicofuge i overgang gulv vegg.

Sprekk i fuge

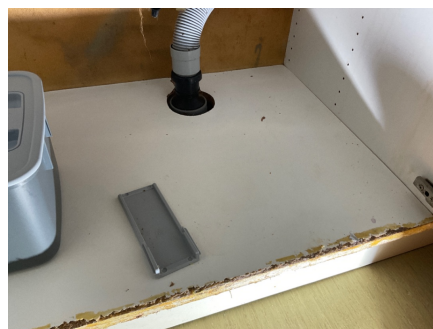
Svelling i benkeskap

Benkeskap med svelling bør vurderes å skiftes ut.

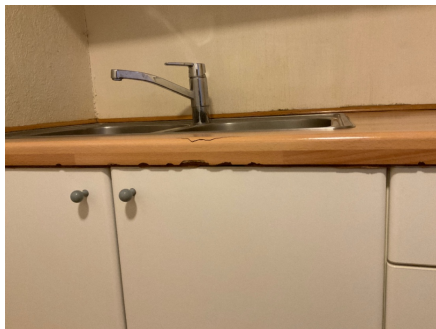
Benkeplate med svelling

Benkeplate med svelling bør skiftes ut.

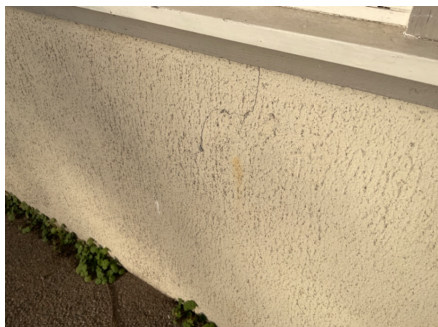
Det er riss i grunnmur under vinduer i underetasjen.

Riss i grunnmur.

Riss i grunnmur bør følges med på.

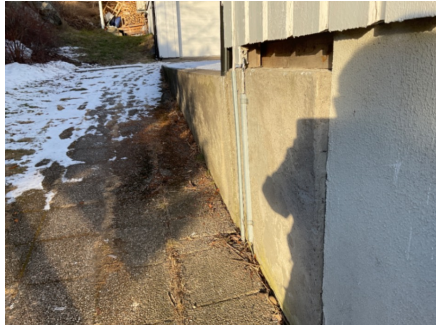
Støttemur.

Muren bør følges med på. Om den er i bevegelse bør det utføres tiltak for å stabilisere muren.

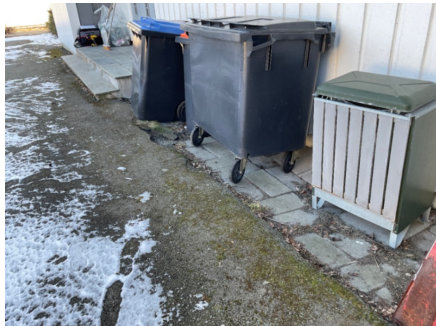
Terrenge som faller mot boligens grunnmur.

Terrenge som faller mot boligen fordrer en velfungerende drenering og utvendig fuktsikring for å minske fukttrykket mot boligens grunnmur. Det bør foretas terrengjustering slik at terrenget faller bort fra boligen.
