# Tilstandsrapport

Fritidsbolig

Rusthøgdevegen 145, 3628 VEGGLI

Befaringsdato: 27.05.2024

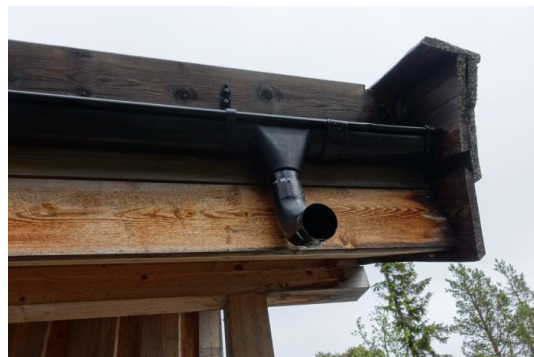
- Det er ikke tilfredsstillende bortledning av vann fra taknedløp ved grunnmur.
- Det er avvik:

- Det bør lages system for bortledning av vann fra taknedløp ved grunnmur.

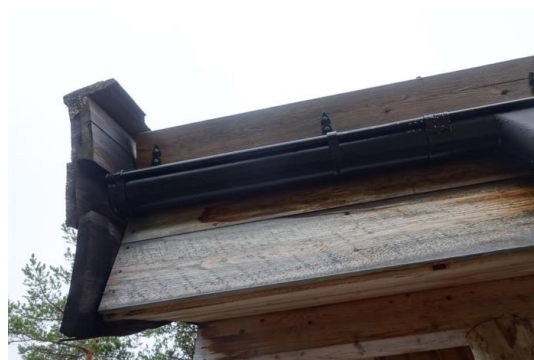
### ! TG 2 Veggkonstruksjon

- Det er ingen eller liten lufting i nedre kant av kledning mot grunnmur.
- Det er avvik:
- Det er ingen musesperre i nedre kant av konstruksjon.
- Det er værslitt/oppsprukket trevirke/trepaneler.

Det er registrert fuktskjolder og misfarge på enkelte utvendige trevirker. Det mangler musebånd/lusinger enkelte plasser. Det registreres svertesopp enkelte plasser.

- Musesperre må etableres.
- Tiltak:

Konstruksjon ser ut til å fungere med ingen eller liten lufting i nedre kant av kledning, da det kun registreres sprekker i enkelte panel bord utvendig og det er ingen andre synlige tegn til skader. Konstruksjon fungerer med at det er sprekker i enkelte panel bord. Malmfuru trenger ikke behandles. Det er viktig å behandle kledning og utvendig trevirke som ikke er malmfuru jevnlig med beis/maling. Det anbefales å fjerne svertesopp.

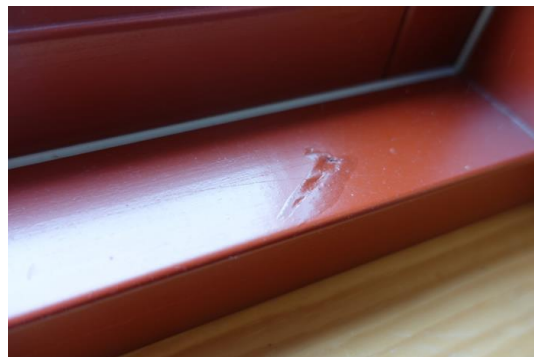
Det registreres enkelte bruksmerker/skader på vinduer.  
Enkelte vinduer tar nedi en plastkloss/styrekloss når en skal lukke dem.

Vinduer fungerer med bruksmerker, tiltak en kan gjøre er å pusse ned rundt skader, sparkle og male.  
Styreklossene er montert slikk at rammene på vinduet skal lukke seg i riktig posisjon.

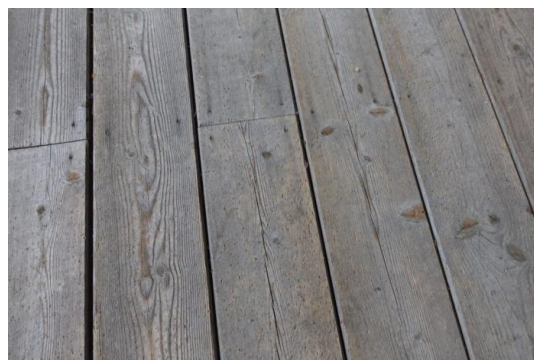
Det registreres hakk/skader i terrassegulv.

Konstruksjon fungerer med at terrassebord er noe værslitt/oppsprukket og har hakk/skader. Det er viktig å behandle terrassebord jevnlig med olje/lakk/beis e.l.

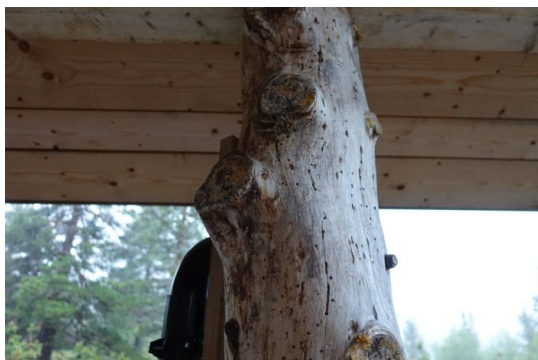
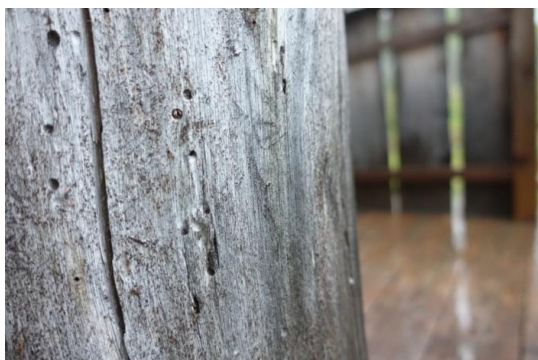
## ! TG 2 Andre utvendige forhold

Det registreres merker etter skadedyr i stolpe.

Nærmere undersøkelser må gjøres om det er skadedyr i stolpe, skulle det være det og stolpen har en del innvendig skader må denne erstattes.

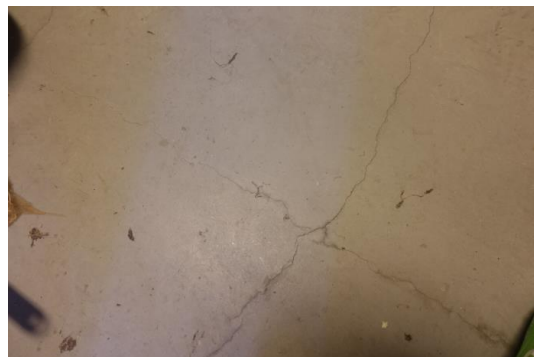
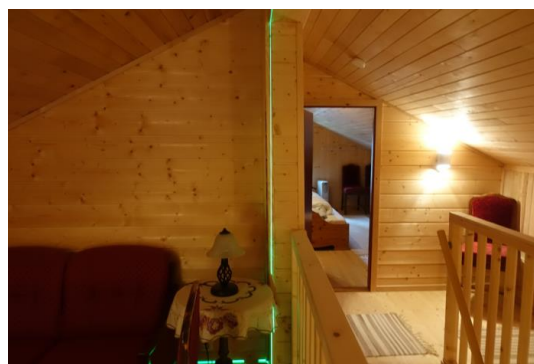
### TG 2 Overflater

Det registreres sprekker i betonggulvet i bod.

Konstruksjonen fungerer med at det er sprekker i gulvet på boden, tiltak en kan gjøre er å legge et gulv oppå betongen.

Bygget fungerer med at veggene har skjevheter, denne vegg anbefales å kontrollere jevnlig. Skulle den få mer skjevheter så bør tiltak gjøres.

Konstruksjonen fungerer med små bruksmerker på overflater.

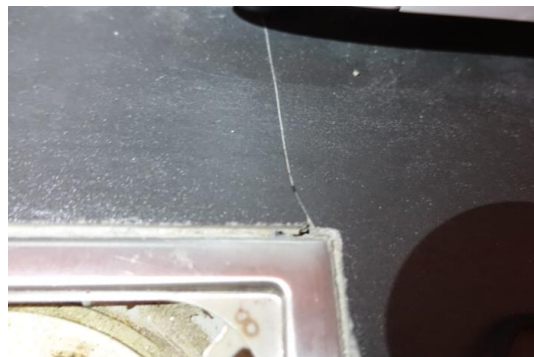
- Det er påvist at høydeforskjell fra topp slukrist til gulv/synlig topp membran ved dørterskel er mindre enn 25 mm.
- Det er påvist sprekker i fliser.

Det registreres sprekker i en flis.

Våtrommet fungerer med en sprukket flis, men den bør vurderes å erstattes..
