Tilstandsrapport

Fritidsbolig

Nordre Kongsveg 122, 2372 BRØTTUM

Befaringsdato: 16.10.2024

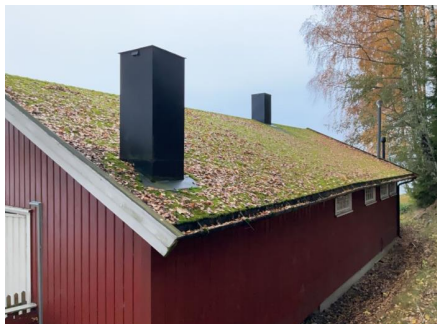
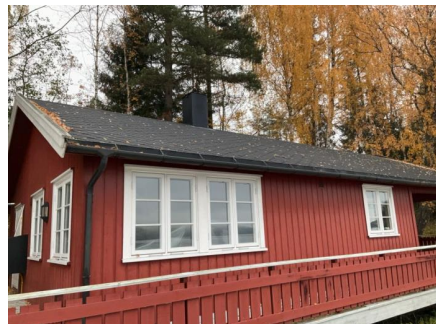
Taktekking er delvis mosegrodd. Gjennomføringer i takteking er svake punkt og risikoen for skader er høy.

Taktekkingen mot øst er mosegrodd. Taktekkingen må rengjøres. Det er ikke registrert vesentlige avvik for taktekkning mot vest. Ytterligere undersøkelser anbefales når dette er utført.

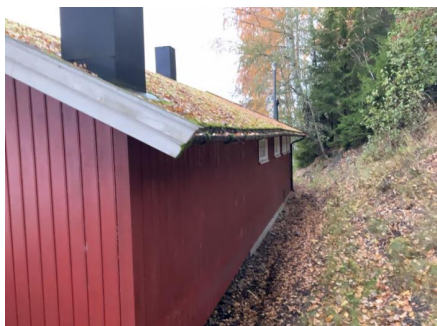
Skjevheter i takrenne, motfall er registrert. Tiltak må påregnes.

Når takvann ikke ledes bort fra bygningen påfører dette konstruksjonene (ringmur, grunnmur, drenering og fuktsikring) unødvendig høy fuktbelastning. Anbefaler at man kobler et 3-4m langt overvannsrør til nedløpet. Røret legges oppå terrenget eller graves ned vekk fra grunnmuren/bygningen. Tiltak må gjøres på takrenne. Vindskier har behov for vedlikeholdsarbeid.

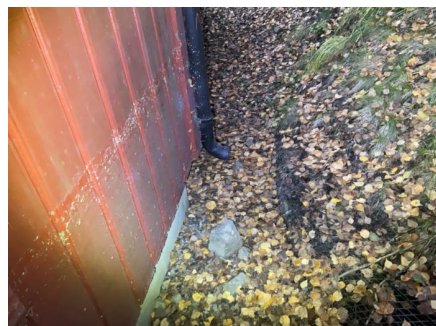
Takvannet ledes ikke vekk fra bygningen. Når takvann ikke ledes bort fra bygningen påfører dette konstruksjonene (ringmur, grunnmur, drenering og fuktsikring) unødvendig høy fuktbelastning.

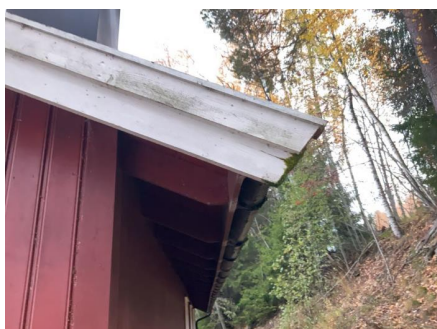
Vindskier bærer stedvis preg av elde. Vedlikeholdsarbeider må påregnes.

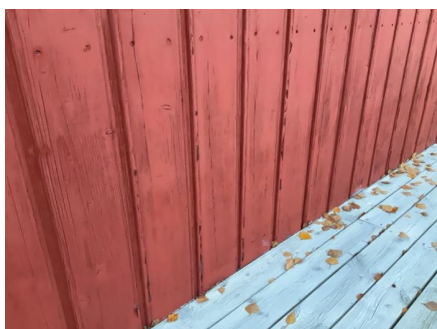
Kledning bærer stedvis preg av slitasje. Utvendige vedlikeholdsarbeider må påregnes.

Liten lufting, men ikke dårligere enn krav ved byggeår. Utbedring av lufting vil ikke være lønnsomt som enkeltstående tiltak, men ved skifte av utvendig kledning- bør det lages tilstrekkelig lufting. Manglende lufting gir økt risiko for fuktskader i konstruksjonen. Utvendige vedlikeholdsarbeider må påregnes.

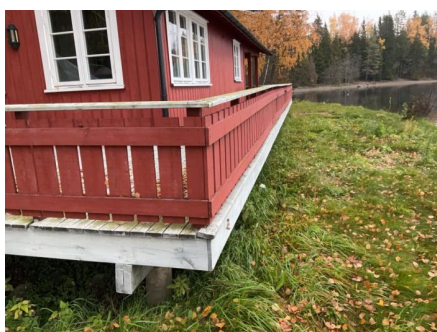
Skjevheter er registrert.

- Rekkverkhøyde må endres for å tilfredsstille krav på byggemeldingstidspunktet.

Råteskadet trevirke må skiftes ut. Vedlikeholdsarbeider må påregnes.

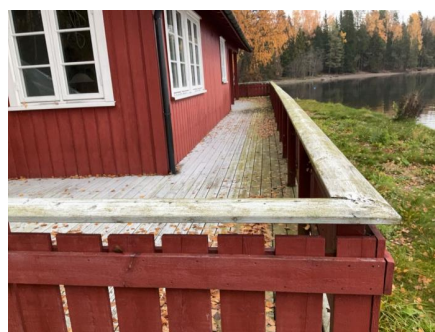
Konstruksjoner/overflater har vedlikeholdsbehov. Forenklet konstruksjon som krever ekstra ettersyn og vedlikehold.

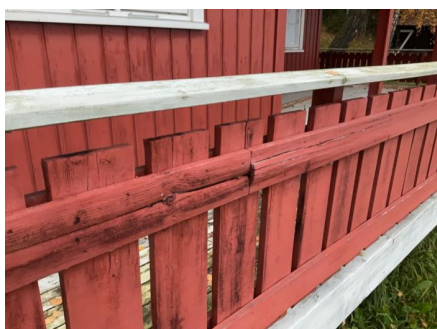
Konstruksjoner som er værutsatt og uten tak, vil alltid ha ekstra vedlikeholdsbehov. Konstruksjoner/overflater har vedlikeholdsbehov. Forenklet konstruksjon som krever ekstra ettersyn og vedlikehold. Skjevheter er registrert. Det er registrert råteskader i rekkverk. Dagens krav til høyde på rekkverk er 100 cm, rekkverk er lavere.

Det er registrert råteskader i rekkverk.

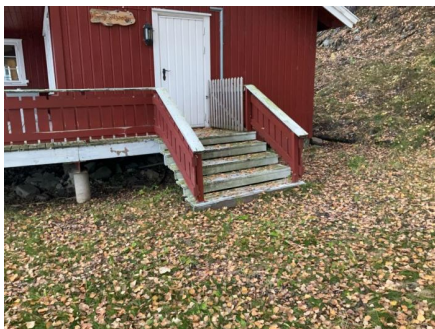
Trapp bærer preg av elde og slitasje. Skjevheter er registrert.

Vedlikeholdsarbeider må påregnes.

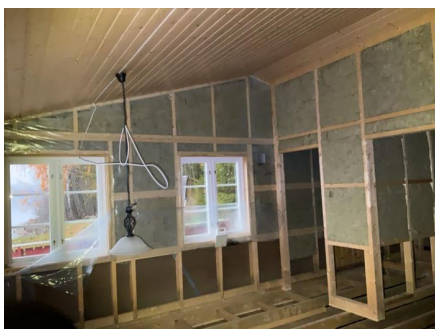
Tilstandsgrad er ikke vurdert da hytten i all hovedsak er uinnredet innvendig.

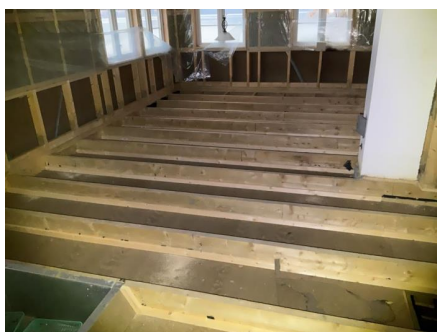
Skjevheter er ikke undersøkt da det på befaringsdagen ikke er etablert gulv i hytten. Etasjeskiller vil alltid ha enkelte skjevheter. Fritidsboliger har tradisjonelt blitt bygget med enkel ofte uisolert fundamentering, skjevheter og bevegelser med årstider er ikke unormalt. Bjelkelag over krypkjeller/blindkjeller er en typisk risikokonstruksjon, det vil si en konstruksjon som erfaringsmessig har høy skadefrekvens fordi det ofte er fuktige forhold i krypkjeller/blindkjeller. Lav høyde mellom bjelkelag og terreng, dette kan gi økt risiko for skade.

Skjevheter er ikke undersøkt da det på befaringsdagen ikke er etablert gulv i hytten.

Ytterligere undersøkelser anbefales. Det er registrert skjevheter i hytten- så skjevheter i gulv må påregnes.

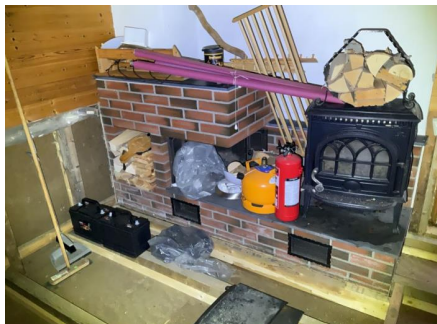
Pipe er besiktiget fra bakkenivå da det ikke var godkjent sikringsutstyr for arbeid på tak på befaringen. Det anbefales ytterligere undersøkelser av piper og ildsteder ved omsetning av boliger. Det er det lokale brann- og feiervesen som fører tilsyn med piper og ildsteder i hver enkelt kommune. Ovner og oppvarmingskilder er ikke funksjonstestet av taksmann.

Elementpipe ved inngangspartiet.

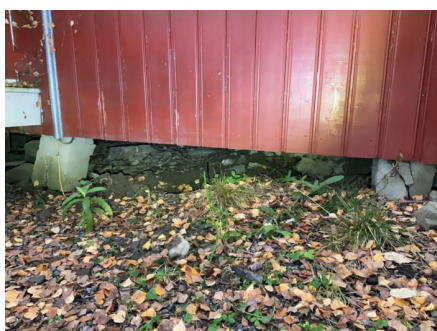
Kryperom ble besiktiget innvendig med stikktagninger. Kryperom er en risikokonstruksjon, det vil si en konstruksjon som erfaringsmessig har høy skadefrekvens. Grunnen til at dette vurderes som risikokonstruksjoner er faren for fuktproblematikk i kryperommet. Det er registrert noe fukt på grunnen. Skader i fundamenter er påvist. Skjevheter i konstruksjonen som har sin årsak i fundamenteringen ble registrert. Lav høyde mellom grunnen og bjelkelag, dette er forhold som kan gi økt risiko for skader. Det ligger noen organiske materialer direkte mot grunn som anbefales fjernet da dette gir sopp/råteskader.

Skader i fundamenter.

Fundamentene som er skadet og har skjevheter må utbedres. Utbedringer av fundamenter vil også være med å rette opp skjevheter i hytten. Organiske materialer liggende direkte mot grunn anbefales fjernet da dette kan gi sopp/råteskader.

Kostnadsestimat: 100 000 - 300 000

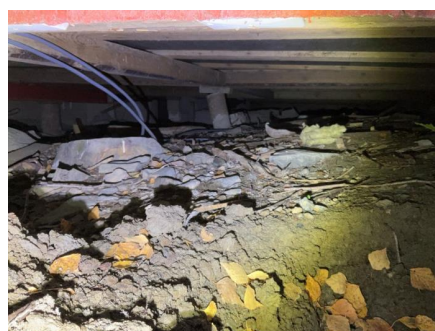
Skjevheter i fundamenter.
