# Tilstandsrapport

📍 Hylkjesvingen 2 , 5109 HYLKJE

# gnr. 171, bnr. 139, snr. 2

Rapportdato: 09.06.2025

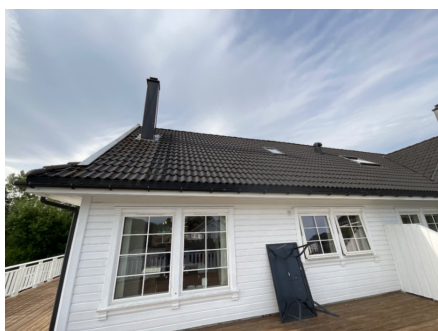
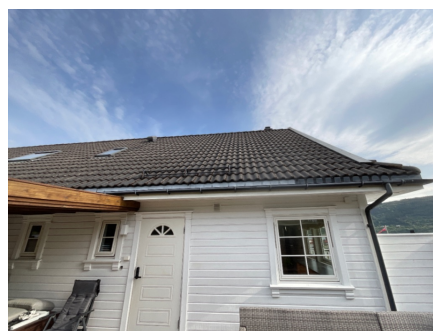
Tilgroing av mose og alger på ytterteking kan forkorte levetiden på taktekingen, da fuktighet holdes tilbake og materialet utsettes for økt slitasje og nedbrytning over tid. Det anbefales jevnlig vedlikehold og fjerning av mose for å opprettholde tekkematerialets funksjon og levetid.

Det anbefales å gjennomføre en nærmere kontroll av takteking og undertak fra taknivå, enten ved bruk av stige, lift eller drone, for å avdekke eventuelle skader som ikke er synlige fra bakkenivå.

- Takstein bør renses for mose og algevekst for å redusere fuktpåvirkning og forlenge levetiden på tekingen.
- Ved funn av sprekker, brudd eller løs stein bør disse skiftes ut punktvis for å sikre fortsatt tetthet.
- Vurdering av behov for full omteking bør gjøres dersom nærmere inspeksjon avdekker omfattende slitasje, manglende undertak eller dårlig tetting rundt gjennomføringer.
- Det bør etableres en vedlikeholdsplan for taket med faste intervaller for kontroll og rensing, minimum hvert 2.–3. år.

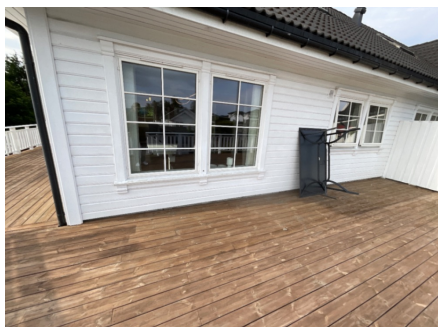
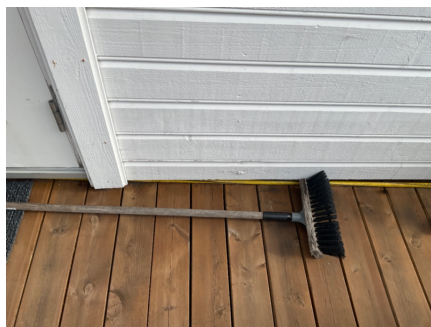
Det er registrert spredt slitasje på kledningen og vindskier. Slitasjen kan medføre redusert beskyttelse mot fukt og værpåkjenninger, noe som på sikt kan påvirke bygningens konstruksjon. Beslag mellom terrasse og kledning er ikke etablert.

Det anbefales vedlikeholdstiltak, herunder utskifting av skadede panelbord og nødvendig overflatebehandling for å sikre kledningens funksjonalitet og levetid. Beslag bør etableres

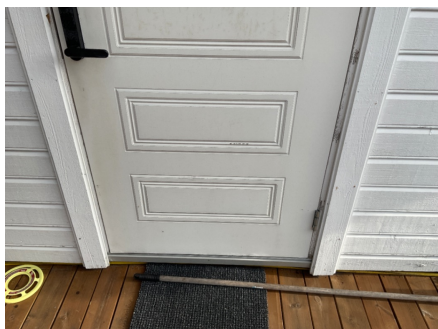
- Karmene i dører er værslitte utvendig og det er sprekker i trevirket.

- Det må foretas lokal utbedring.

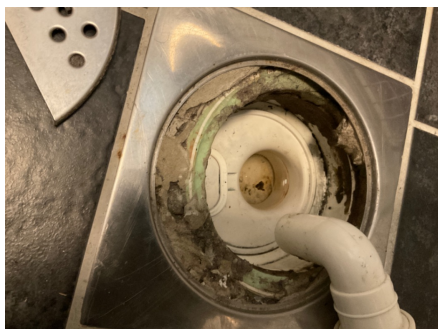
Det er registrert avvik fra gjeldende krav til fall på gulvet, men det er likevel noe fall til sluk. Dette innebærer at vann i hovedsak ledes mot sluk. Avviket kan gi redusert avrenning og økt risiko for vannoppbygning utenfor slukområdet.

Våtrommet har vært i daglig bruk siden det ble oppusset, og det er ikke opplyst om funksjonssvikt eller lekkasjer. Det bemerkes imidlertid at det er avvikende fallforhold på deler av gulvet, og videre bruk bør skje med varsomhet for å redusere risiko for fuktskader over tid

Det anbefales jevnlig kontroll.

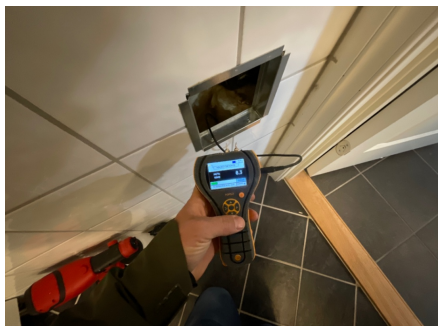
Fuktsøk m/pigg ble utført i inspeksjonsluke på våtrommet, uten funn av unormale fuktverdier.

- Målingen viste vektprosent på 8,3 %.
- Under 16 % anses å være normalt/tørt.
- Mellom 16-20 % anses å være i risikozonen for fukt-/råteskader.
- Over 20 % anses å være fuktig, med høy risiko for fukt-/råteskader.

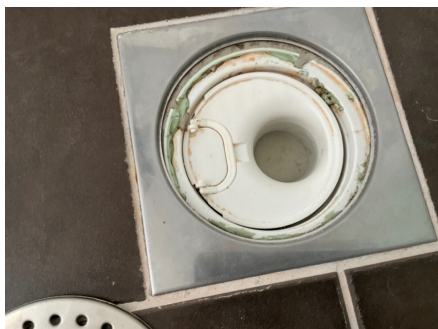
- Det er påvist at flisfuger har riss/sprekker.

Det er registrert avvik fra gjeldende krav til fall på gulvet, men det er likevel noe fall til sluk. Dette innebærer at vann i hovedsak ledes mot sluk. Avviket kan gi redusert avrenning og økt risiko for vannopphopning utenfor slukområdet.

Våtrommet har vært i daglig bruk siden det ble oppusset, og det er ikke opplyst om funksjonssvikt eller lekkasjer. Det bemerkes imidlertid at det er avvikende fallforhold på deler av gulvet, og videre bruk bør skje med varsomhet for å redusere risiko for fuktskader over tid

- Fuger bør skiftes ut.
- Slike riss/sprekker kan indikere bakenforliggende fuktskader, og konstruksjonen bør observeres jevnlig for å vurdere utvikling.

Det anbefales jevnlig kontroll

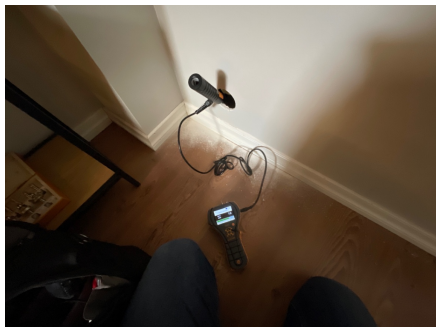
Hulltaking ble utført på soverom, uten funn av unormale fuktverdier.

- Målingen viste vektprosent på 7,8 %.
- Under 16 % anses å være normalt/tørt.
- Mellom 16-20 % anses å være i risikosonen for fukt-/råteskader.
- Over 20 % anses å være fuktig, med høy risiko for fukt-/råteskader.
