# Ditt nye hjem?

# gnr. 171, bnr. 139, snr. 2

Befaringsdato: 03.06.2025

Rapportdato: 09.06.2025

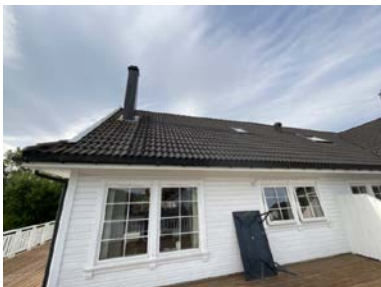
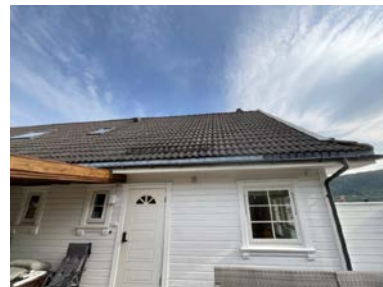
Tilgroing av mose og alger på ytterteking kan forkorte levetiden på taktekingen, da fuktighet holdes tilbake og materialet utsettes for økt slitasje og nedbrytning over tid. Det anbefales jevnlig vedlikehold og fjerning av mose for å opprettholde tekkematerialets funksjon og levetid.

Det anbefales å gjennomføre en nærmere kontroll av takteking og undertak fra taknivå, enten ved bruk av stige, lift eller drone, for å avdekke eventuelle skader som ikke er synlige fra bakkenivå.

– Takstein bør renses for mose og algevekst for å redusere fuktpåvirkning og forlenge levetiden på tekingen.

– Ved funn av sprekker, brudd eller løs stein bør disse skiftes ut punktvis for å sikre fortsatt tetthet.

– Vurdering av behov for full omteking bør gjøres dersom nærmere inspeksjon avdekker omfattende slitasje, manglende undertak eller dårlig tetting rundt gjennomføringer.

– Det bør etableres en vedlikeholdsplan for taket med faste intervaller for kontroll og rensing, minimum hvert 2.–3. år.

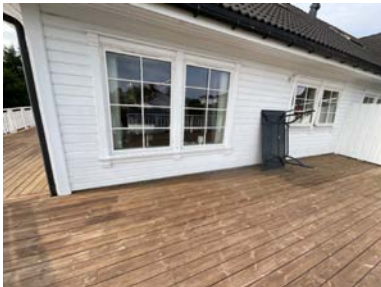
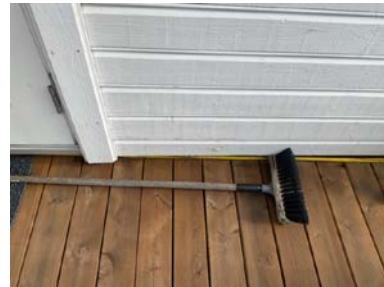
Det er registrert spredt slitasje på kledningen og vindskier. Slitasjen kan medføre redusert beskyttelse mot fukt og værpåkjenninger, noe som på sikt kan påvirke bygningens konstruksjon. Beslag mellom terrasse og kledning er ikke etablert.

Det anbefales vedlikeholdstiltak, herunder utskifting av skadede panelbord og nødvendig overflatebehandling for å sikre kledningens funksjonalitet og levetid. Beslag bør etableres

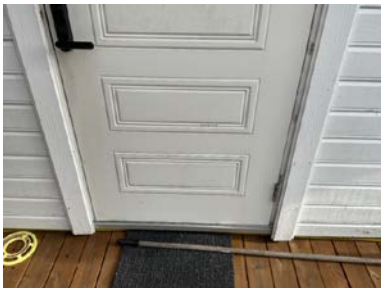
- Karmene i dører er værslitte utvendig og det er sprekker i treverket.

- Det må foretas lokal utbedring.

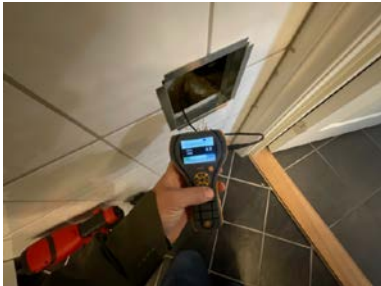
- Det er påvist at flisfuger har riss/sprekker.

- Fuger bør skiftes ut.
- Slike riss/sprekker kan indikere bakenforliggende fuktskader, og konstruksjonen bør observeres jevnlig for å vurdere utvikling.
