# Tilstandsrapport

Enebolig

Åslia 4, 2165 HVAM

Befaringsdato: 13.05.2026

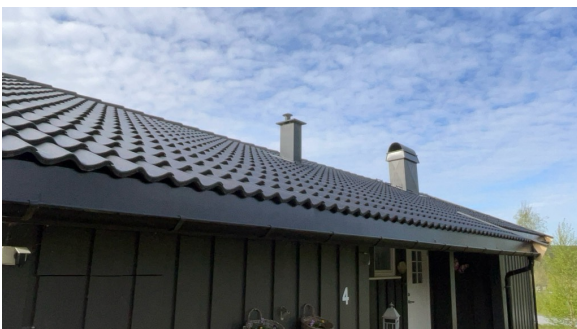
### TG 2 Nedløp og beslag

Takrenner og nedløp i stål/blekk.

Takrenner, nedløp og beslag bør vurderes for utbedring eller utskifting for å opprettholde tilstrekkelig funksjon og redusere risikoen for vannskader på fasade og grunnmur ved utilstrekkelig bortledning av overvann.

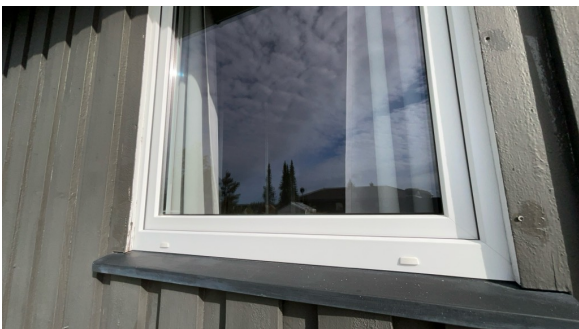
## TG.2 Vinduer - 2

- Det er påvist andre avvik:

Det bør vurderes utskifting eller utbedring av eldre vinduer med slitasje og begrenset isolasjonsevne for å redusere varmetap og risiko for trekk, samt forhindre ytterligere forringelse av vinduene.

Dersom punkterte vinduer ikke utbedres, kan dette over tid føre til redusert innemiljø, økt energiforbruk og mulig skade på omkringliggende konstruksjoner.

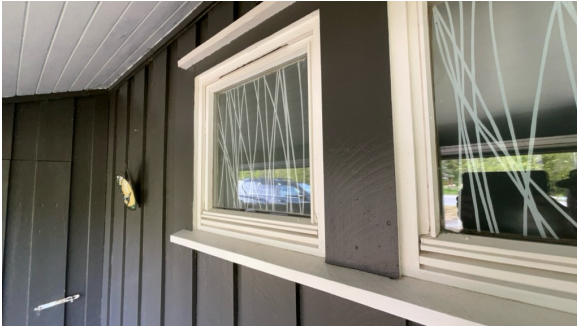
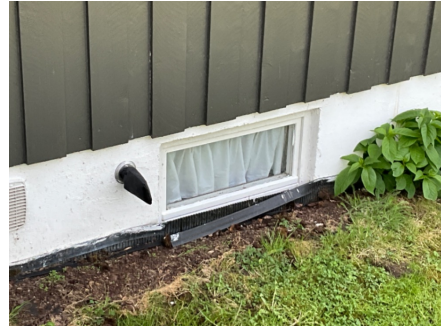
## ⚠ TG 3 Dører

- Det er påvist andre avvik:

Kostnadsoverslag for fradrag er basert på erfaring og er skjønnsmessig anslått (stipulerte kostnader). Ytterligere undersøkelser kan gi grunnlag for mer detaljerte tiltak enn det kostnadsvurderingen omfatter.

**Kostnadsestimat: 20 000 - 100 000**

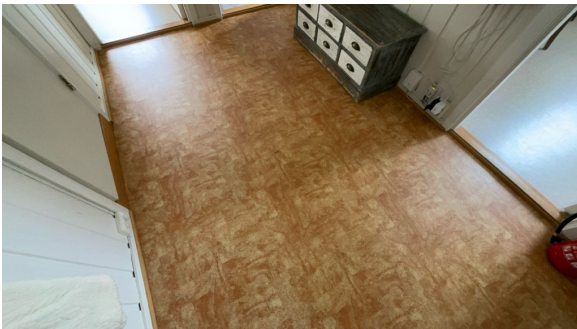
## TG 3 Etasjeskille/gulv mot grunn

- Det er målt høydeforskjell på mellom 15-30 mm gjennom hele rommet. Tilstandsgrad 2 gis med bakgrunn i standardens krav til godkjente måleavvik.
- Målt høydeforskjell på mellom 10 - 20 mm innenfor en lengde på 2 meter. Tilstandsgrad 2 gis med bakgrunn i standardens krav til godkjente måleavvik.
- Målt høydeforskjell på over 30 mm gjennom hele rommet. Tilstandsgrad 3 gis med bakgrunn i standardens krav til godkjente måleavvik.

Årsaken vurderes å være setningsskader samt belastninger fra møbler og løsøre.

**Kostnadsestimat: 100 000 - 200 000**

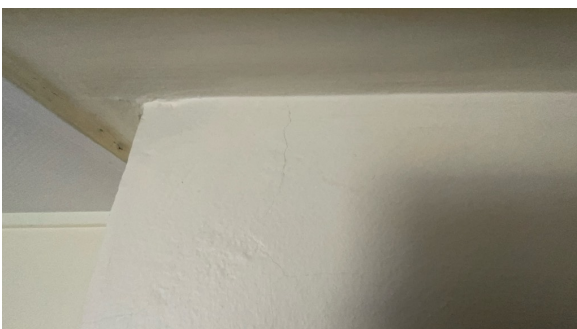
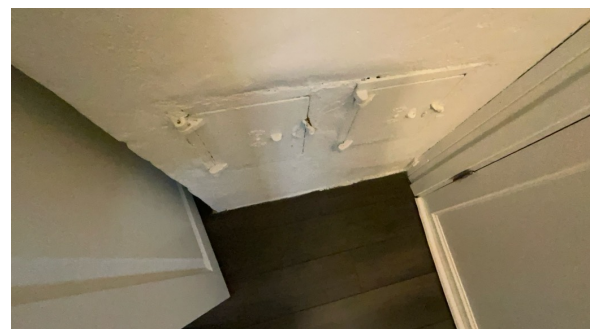
## TG2 Rom Under Terreng

Eldre drenering i kombinasjon med rom under terreng vurderes som en risikokonstruksjon, da det er økt sannsynlighet for fukt- og vanninntrengning over tid. Dette kan medføre behov for oppgraderinger eller tiltak for å redusere risikoen for skader på konstruksjonen.

Det bør vurderes tiltak for å forbedre dreneringen og sikre tilstrekkelig fuksikring av konstruksjonen, for å redusere risikoen for fukt- og vanninntrengning.

Dersom tiltak ikke gjennomføres, kan det over tid oppstå økt risiko for fuktskader og redusert levetid på konstruksjonen, noe som kan medføre behov for utbedringer på sikt.

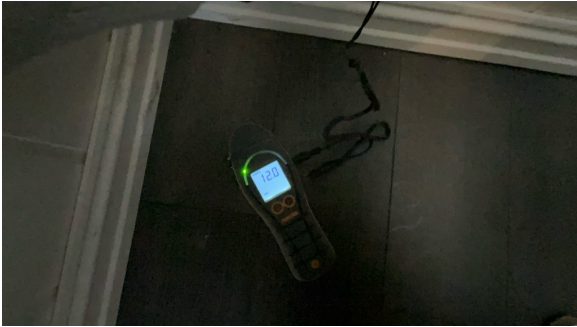
## TG 3 Kryp Kjeller

- Det er ikke adgang til deler av krypkjelleren. Kryp kjeller er kun vurdert i tilgjengelige deler. Kryp kjeller regnes for å være en risikokonstruksjon som er utsatt for fukt- og råteskader i bunnsvill, trebjelkelaget og andre tilstøtende konstruksjoner, på grunn av fuktighet fra grunnen og kondensering ved temperaturforskjeller. Selv om det ikke er avdekket tegn på skader, betyr ikke dette nødvendigvis at det ikke foreligger skader i eller i forbindelse med krypkjelleren.
- Det er ikke tilfredsstillende ventilering av krypkjeller.
- Det er manglende fuksperre på bakken.
- Det er påvist synlig vann i krypkjeller eller synlige tegn på innsig av vann i krypkjeller.

Krypkjeller regnes som en risikokonstruksjon på grunn av økt fare for fukt- og råteskader i bunnsvill, trebjelkelag og tilstøtende konstruksjoner, som følge av fuktighet fra grunnen og kondensering ved temperaturforskjeller.

Det bør etableres fuksperre på bakken og tilfredsstillende ventilering i krypkjelleren for å redusere risikoen for fukt- og råteskader i bunnsvill, trebjelkelag og tilstøtende konstruksjoner.

Adkomst til utilgjengelige deler av krypkjelleren bør etableres slik at hele konstruksjonen kan inspiseres og eventuelle skjulte skader kan avdekkes.

Videre undersøkelser anbefales for å kartlegge omfanget av eventuelle skader, da manglende tiltak kan føre til omfattende skader på byggets bærekonstruksjoner og dårlig innelima.

**Kostnadsestimat: 200 000 - 500 000**

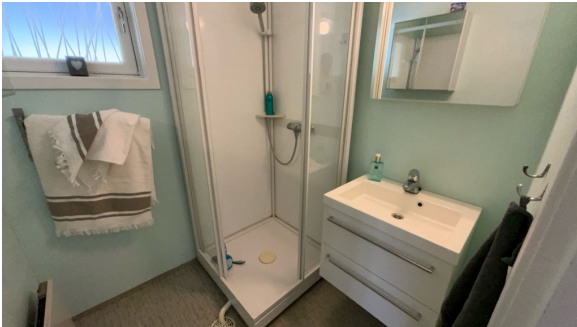
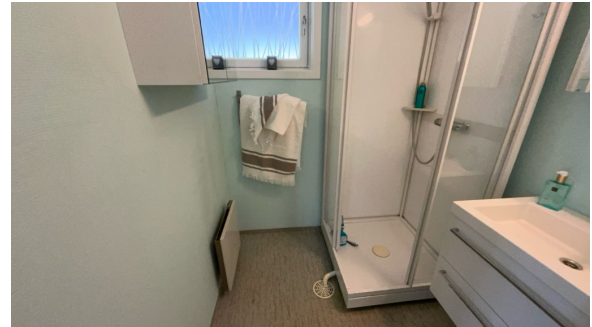
### TG2 Overflater vegger og himling

Badet er eldre og har oppnådd forventet levetid. Det er sprekker rundt ventilasjonskanalen i taket, som skyldes manglende vedlikehold og bruksbelastning med fukt.

Det bør utføres nødvendig vedlikehold og utbedring av sprekker rundt ventilasjonskanalen for å hindre fuktinntrengning og videre skader på konstruksjonen.

På grunn av badets alder og oppnådd levetid bør det vurderes oppussing eller rehabilitering for å redusere risiko for fuktskader og forringelse av materialer.

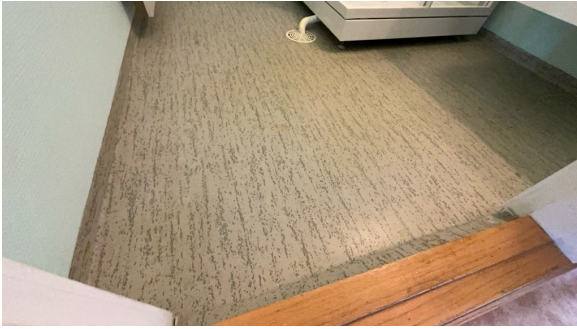
### Sluk, membran og tettesjikt

Det er risiko for fuktskader.

Manglende dokumentasjon på utførelse og usikkerhet rundt membran medfører økt risiko for fuktskader i konstruksjonen, noe som kan føre til kostbare utbedringer på sikt.

Det bør vurderes å oppgradere membran og sluk for å redusere risikoen for vannskader og forlenge levetiden til bygningsdelene.

**Kostnadsestimat: 200 000 - 500 000**

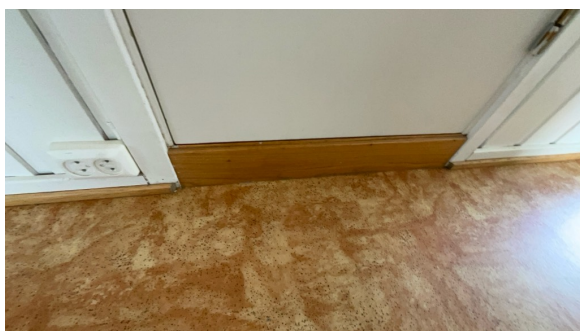
## TG 2 Tilliggende konstruksjoner våtrom

Hulltaking er foretatt uten å påvise unormale forhold. Hulltaking er foretatt ved/i Soverom. Fuktkvotemåling (vekt%) i konstruksjonen ble målt til 8. Det bemerkes at undersøkelsene/hulltagningen kun er en punktvis stikkprøve på et område av konstruksjon, dvs. at skader i andre deler av konstruksjonen ikke kan utelukkes.

Det bemerkes at undersøkelsene/hulltagningen kun er en punktvis stikkprøve på et område av konstruksjonen (ved/i soverommet), og skader i andre deler av konstruksjonen kan derfor ikke utelukkes, spesielt med tanke på tettesjiktets alder og gjenværende forventede brukstid.

Konsekvensen av manglende tiltak kan være økt risiko for fuktskader eller lekkasjer, som kan føre til skader på skjulte konstruksjoner og kostbare utbedringer.

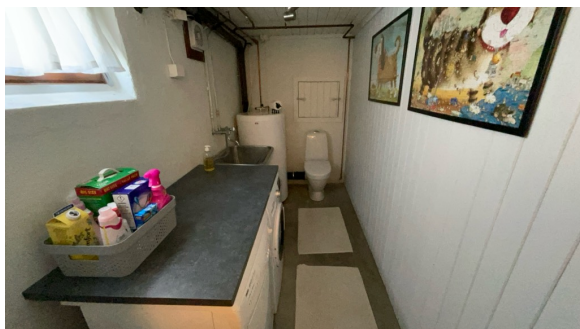
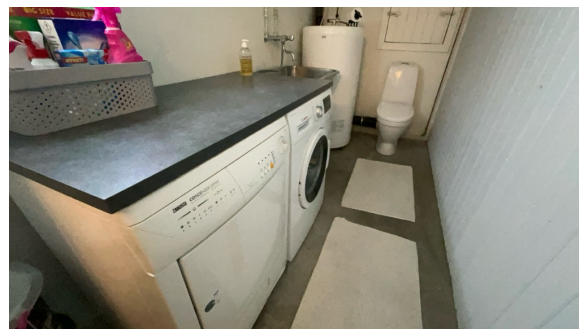
### TG-2 Overflater vegger og himling

Det er sprekker rundt ventilasjonskanalen i taket, som skyldes manglende vedlikehold og bruksbelastning med fukt.

Det bør utføres vedlikehold og utbedring av sprekker rundt ventilasjonskanalen i taket for å redusere risikoen for fuktinntrengning og skader på konstruksjonen.

Våtrommets alder medfører økt risiko for fuktskader, og det anbefales å vurdere behovet for oppgraderinger eller rehabilitering på sikt for å forebygge fremtidige problemer.

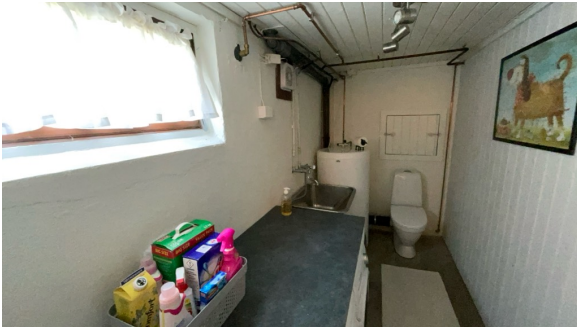
### Overflater Gulv

- Det må foretas utbedring av fallforhold.
- Til tross for avviket i fall/høydeforskjell til sluk, vil gulvet fortsatt kunne lede vann mot sluket, men med redusert effektivitet. Dette kan potensielt øke risikoen for vannansamling i enkelte områder av badet.

Det bør vurderes å etablere tilstrekkelig fall mot sluk for å sikre god avrenning av vann. Manglende fall kan medføre at vann blir liggende på gulvet over tid, noe som øker risikoen for fuktpåvirkning og eventuelle skader på omkringliggende konstruksjoner.

**Kostnadsestimat: 100 000 - 200 000**

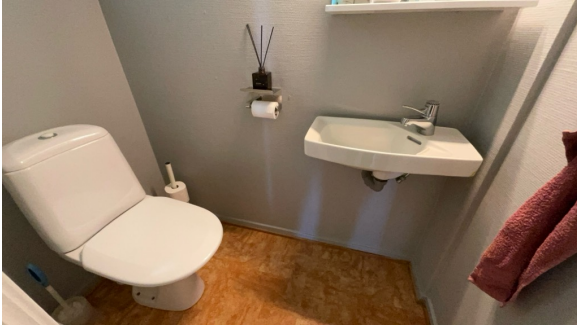
### TE 2 Vannledninger

Det anbefales å innhente vurdering fra kvalifisert rørlegger for å kartlegge tilstand og eventuelt behov for utskiftning av vannrørene.

Manglende tiltak kan medføre økt risiko for lekkasjer og vannskader over tid, da eldre rør og koblinger har redusert levetid og det er usikkerhet knyttet til utførelsen.

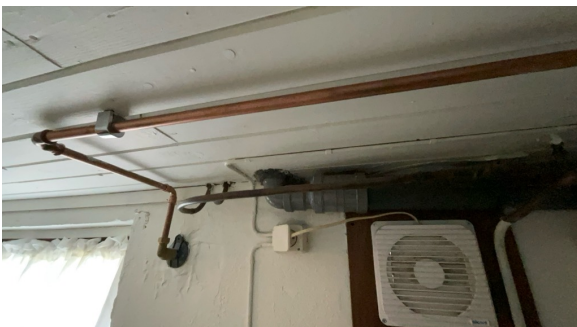
### TE 2 Avløpsrør

Det anbefales å innhente dokumentasjon på utførelse av avløps- og vannrør, samt å få utført en vurdering av kvalifisert fagperson for å kartlegge tilstand og eventuelle behov for tiltak.

Manglende dokumentasjon og høy alder på rørene medfører økt usikkerhet om tilstand og funksjon, og det er derfor en forhøyet risiko for lekkasjer eller skader over tid. Dette kan i verste fall føre til fuktskader og behov for utbedringer.

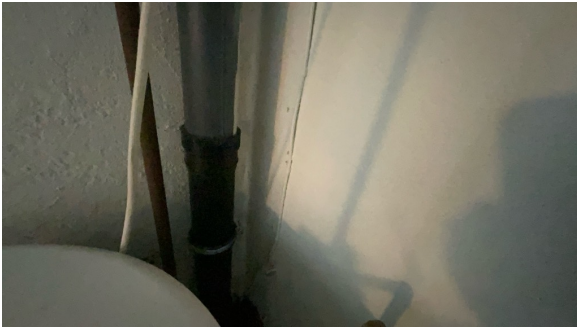
## TE2 Ventilasjon

Det bør gjennomføres nærmere undersøkelser og eventuelle utbedringer for å oppnå tilfredsstillende ventilasjon.

Mangelfull ventilasjon kan føre til dårlig inneklima og økt risiko for kondens- og fuktskader, spesielt ved oppussing eller rehabilitering.

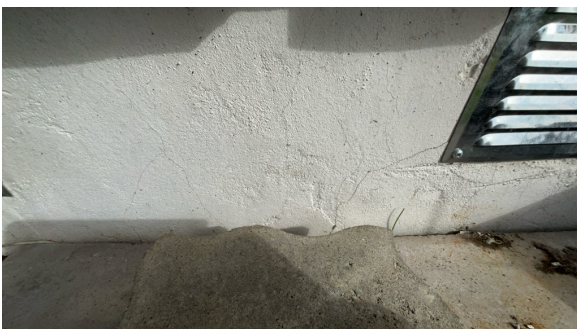
## TG 2 Terrengforhold

Terrengjusteringer bør utføres for å etablere tilstrekkelig fall bort fra grunnmuren, minimum 1:50 over 3 meter, for å sikre god avrenning.

Manglende fall kan medføre økt fuktbelastning på grunnmur og kjeller, noe som over tid kan gi risiko for fuktskader og redusert levetid på konstruksjonen.
