Åslia 4, 2165 HVAM

Nøkkelinformasjon

Praktisk enebolig - i barnev. omgivelser

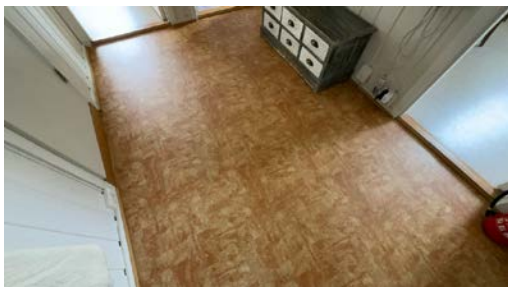
TG 3 Etasjeskille/gulv mot grunn

Avvik: Det er målt høydeforskjell på mellom 15-30 mm gjennom hele rommet.

høydeforskjell på mellom 10 - 20 mm innenfor en lengde på 2 meter. Tilstandsgrad 2 gis med bakgrunn i standardens krav til godkjente måleavvik. Målt høydeforskjell på over 30 mm gjennom hele rommet. Tilstandsgrad 3 gis med bakgrunn i standardens krav til godkjente måleavvik. Årsaken vurderes å være setningsskader samt belastninger fra møbler og løsøre.

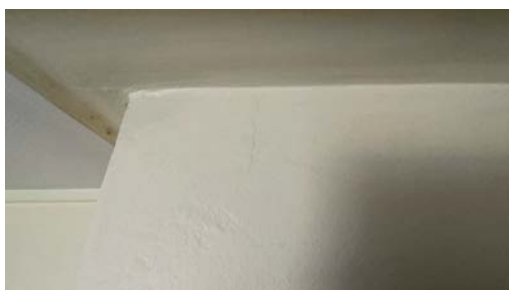
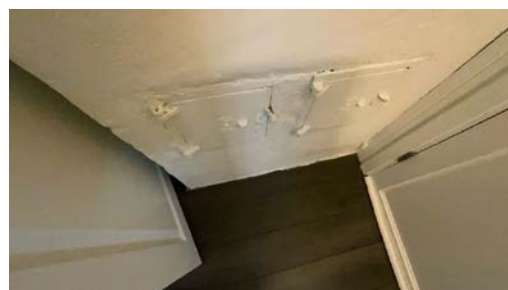
TG 2 Rom Under Terreng

Avvik: Det er påvist andre avvik: Eldre drenering i kombinasjon med rom under terreng vurderes som en risikokonstruksjon, da det er økt sannsynlighet for fukt- og vanninntrengning over tid. Dette kan medføre behov for oppgraderinger eller tiltak for å redusere risikoen for skader på konstruksjonen.

Det bør vurderes tiltak for å forbedre dreneringen og sikre tilstrekkelig fuktsikring av konstruksjonen, for å redusere risikoen for fukt- og vanninntrengning.

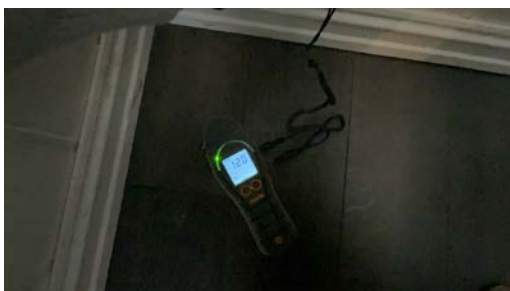
IG 3 Kryp Kjeller

Avvik: Det er ikke adkomst til deler av krypkjelleren. Krypkjeller er kun vurdert i tilgjengelige deler. Krypkjeller regnes for å være en risikokonstruksjon som er utsatt for fukt- og råteskader i bunnsvill, trebjelkelaget og andre tilstøtende konstruksjoner, på grunn av fuktighet fra grunnen og kondensering ved temperaturforskjeller. Selv om det ikke er avdekket tegn på skader, betyr ikke dette nødvendigvis at det ikke foreligger skader i eller i forbindelse med krypkjelleren. Det er ikke tilfredsstillende ventilering av krypkjeller. Det er manglende fuktsperre på bakken. Det er påvist synlig vann i krypkjeller eller synlige tegn på innsig av vann i krypkjeller. Krypkjellere regnes som en risikokonstruksjon på grunn av økt fare for fukt- og råteskader i bunnsvill, trebjelkelag og tilstøtende konstruksjoner, som følge av fuktighet fra grunnen og kondensering ved temperaturforskjeller. Videre undersøkelser anbefales for å avdekke eventuelle skjulte skader.

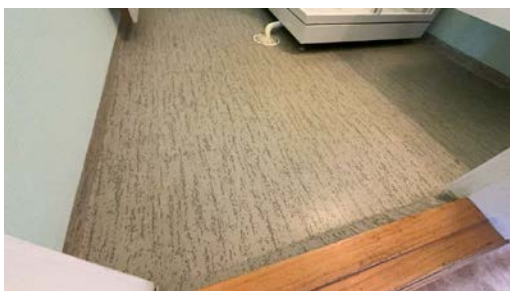
TG 3 Sluk, membran og tettesjikt

Avvik: Det er påvist andre avvik: Eldre våtrom som ikke tilfredsstillers dagens krav til utførelse og bruk. Det er risiko for fuktskader. Det foreligger ingen dokumentasjon på utførelsen av våtrommet, og det er usikkerhet knyttet til type og utførelse av membran. Membran er ikke synlig i sluk.

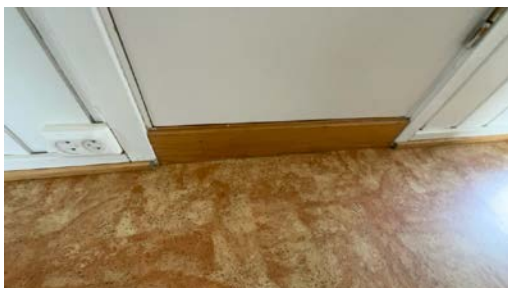
TG 2 Tilliggende konstruksjoner våtrom

Avvik: Det er påvist andre avvik: Eldre stamme/konstruksjon, rørkoblinger og membran/tettesjikt er registrert. Dette medfører økt usikkerhet knyttet til tilstand og levetid for disse komponentene. Det bemerkes at undersøkelsene/hulltagningen kun er en punktvis stikkprøve på et område av konstruksjonen (ved/i soverommet), og skader i andre deler av konstruksjonen kan derfor ikke utelukkes, spesielt med tanke på tettesjiktets alder og gjenværende forventede brukstid.

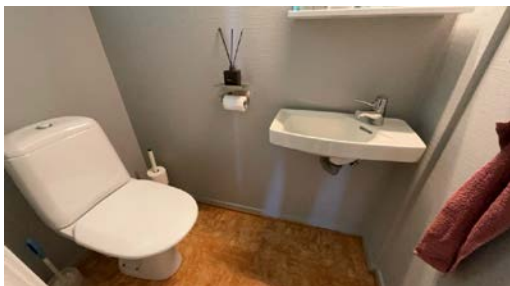
1 TG 2 Vannledninger

Avvik: Mer enn halvparten av forventet brukstid er passert på innvendige vannledninger. Det er ikke observert symptomer på brudd. Vannrørene anses som en risikokonstruksjon grunnet høy alder og manglende dokumentasjon eller kjennskap til utførelse. Eldre vannrør og koblinger har redusert forventet levetid, noe som medfører økt usikkerhet og risiko for fremtidige skader.

Det anbefales å innhente vurdering fra kvalifisert rørlegger for å kartlegge tilstand og eventuelt behov for utskiftning av vannrørene.

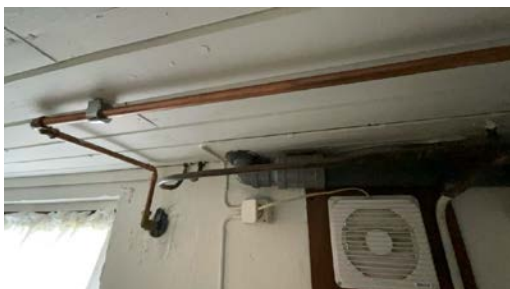
1 TG 2 Avløpsrør

Avvik: Mer enn halvparten av forventet brukstid er passert på innvendige avløpsledninger. Ingen symptomer på brudd er observert. Det gjøres oppmerksom på at avløpsrørene vurderes som en risikokonstruksjon på grunn av høy alder og manglende dokumentasjon på utførelse. Dette medfører økt usikkerhet om tilstand og funksjon, samt økt risiko for skader eller lekkasjer over tid. Det foreligger heller ingen dokumentasjon eller kjennskap til utførelsen av vannrørene. Vannrørene og tilhørende koblinger er eldre, med redusert forventet levetid.

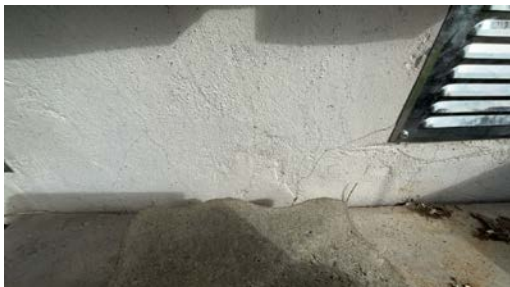
TG 2 Terrengforhold

Avvik: Det er påvist dårlig fall eller flatt terreng inn mot grunnmur og dermed muligheter for større vannansamlinger. Terrengtet har ikke tilfredsstillende fall fra boligen rundt hele huset. Terrengtet bør ha et fall på minimum 1:50, målt 3 meter ut fra grunnmur/hus, for å sikre god avrenning bort fra bygningen.

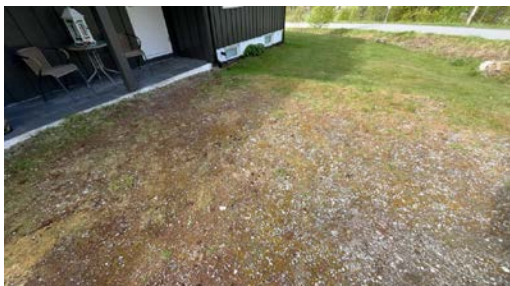
TG 2 Utvendige vann- og avløpsledninger

Avvik: Mer enn halvparten av forventet brukstid er passert på utvendige avløpsledninger. Mer enn halvparten av forventet brukstid er passert på utvendige vannledninger.
