# Tilstandsrapport

Enebolig

Halvdan Svartes vei 12 A, 4633 KRISTIANSAND

Befaringsdato: 18.08.2025

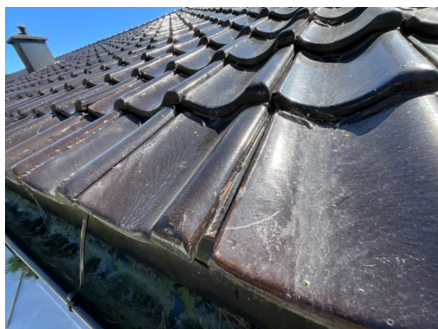
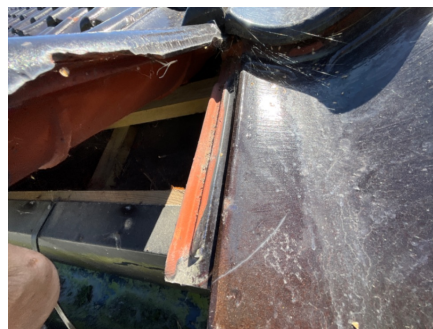
### TG 2 Nedløp og beslag

Takrenner, nedløp og beslag av metall.

- Det er rust på innfestingen av takrenner/nedløp.

Montere flere takstiger.

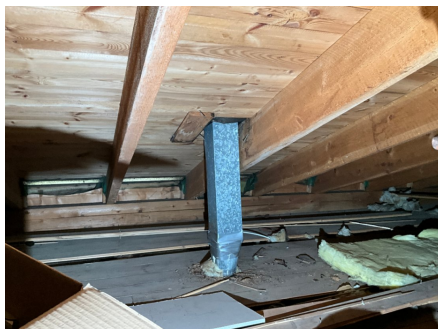
- Det er påvist fuktskjolder/skader i takkonstruksjonen.

Sannsynligvis er fuktmerkene av eldre dato, tørt på befaringsdagen.

Mindre fuktmerker rundt gjennomføringer.

Konstruksjonen bør holdes under oppsikt, da spesielt ved mye nedbør og/eller snø.

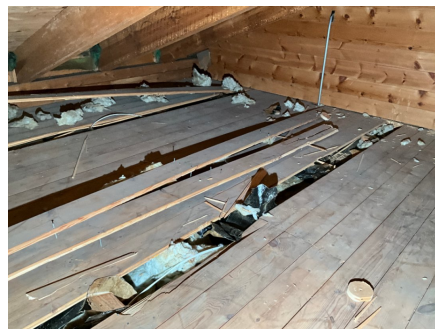
Mangler isolasjon delvis.

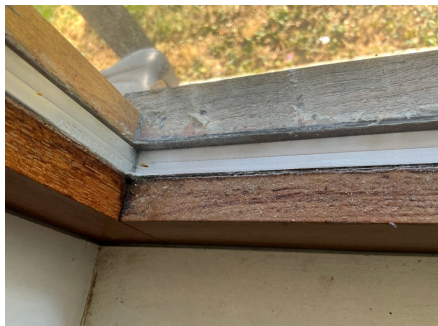
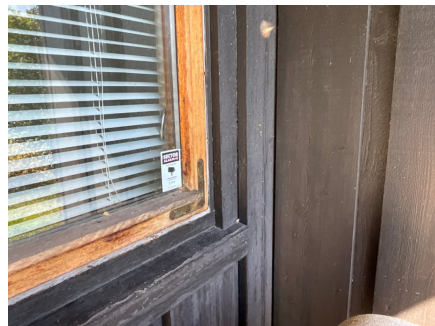
## TG 2 Vinduer - nyere dato

I deler av boligen er det nyere PVC vinduer med 2-lags glass.

- Det er påvist avvik rundt innsetningsdetaljer.

Fare for fukt inn i veggen.

- Det bør gjøres tiltak for å lukke avviket.

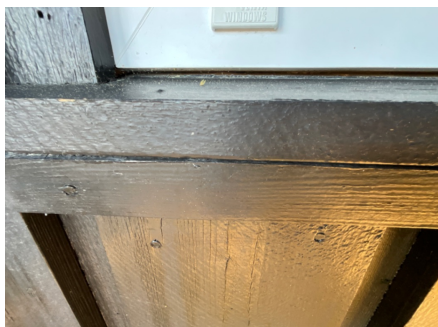
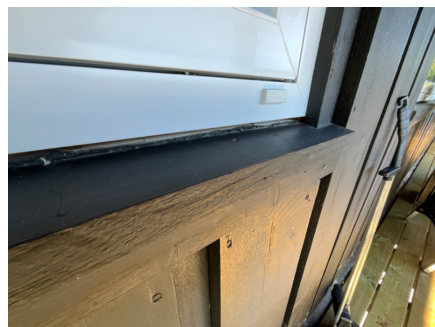
## Dører

- Det er påvist avvik rundt innsettsdetaljer.

Fare for vann inn i veggen.

- Det bør gjøres tiltak for å lukke avviket.

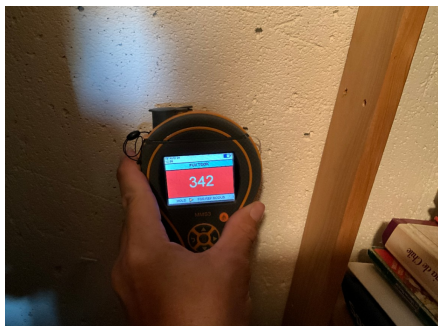
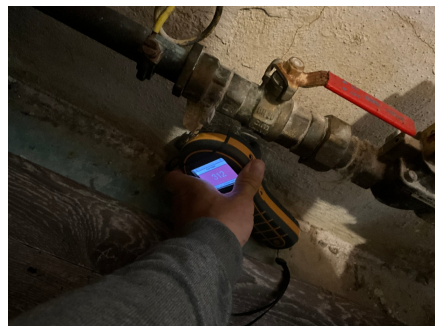
## Kryp kjeller

Ifølge byggetegninger er det delvis kryp kjeller under bygget.

- Det er ikke adkomst til deler av kryp kjelleren. Kryp kjeller er kun vurdert i tilgjengelige deler. Kryp kjeller regnes for å være en risikokonstruksjon som er utsatt for fukt- og råteskader i bunnsvill, trebjelkelaget og andre tilstøtende konstruksjoner, på grunn av fuktighet fra grunnen og kondensering ved temperaturforskjeller. Selv om det ikke er avdekket tegn på skader, betyr ikke dette nødvendigvis at det ikke foreligger skader i eller i forbindelse med kryp kjelleren.

Avviket i etasjeskille støttet opp om at det kan være kryperom under deler av bygget da det ser ut til å være nedbøyning i etasjeskille fra midten og ut til langsidene på bygget.

Skader som utvikler seg i slike kjellere kan få store konsekvenser for bæringen i bjelkelaget, samt at skadene kan utvikle seg fritt over lengre tid, uten at de oppdages.

Ved renovering av underetasjen eller oppussing av gulvene bør det forsøkes å etablere tilgang. Avviket kan gjøre store skader i byggets struktur.

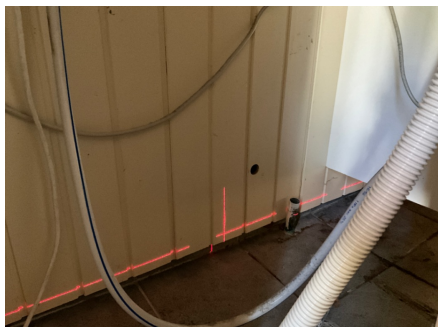
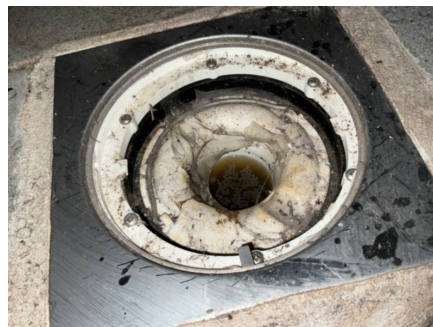
### TG 1 Sanitærutstyr og innredning

- Dårlig ventilasjon på et våtrom kan føre til alvorlige konsekvenser som fuktskader og muggvekst.

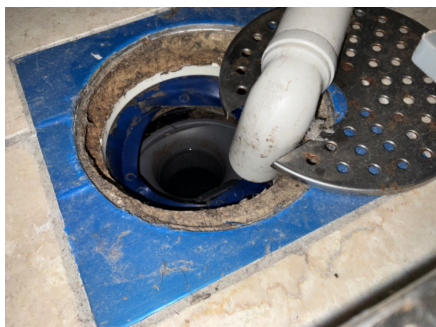
### TG 2 Sanitærutstyr og innredning

- Det er ikke påvist tilfredsstillende løsning for å synliggjøre lekkasje fra innebygget sisterner.

- Uten dreneringsløsning/lekkasjesikring kan lekkasjer pågå over lang tid uten å bli oppdaget. Dette kan føre til omfattende fuktskader i omkringliggende byggematerialer.

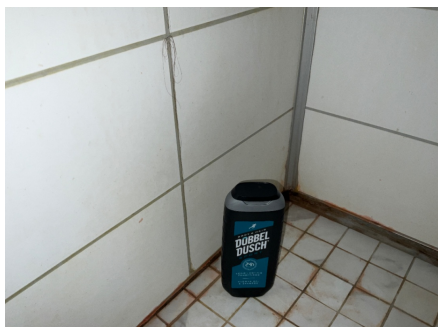
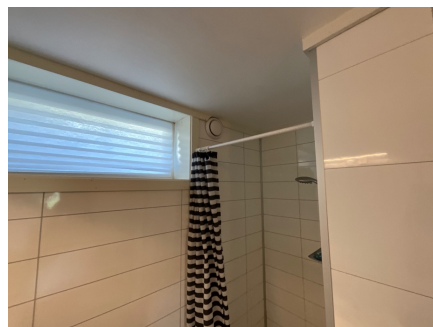
### TG 2 Overflater Gulv

Det er lokalisert noe hull, men flisene virker å sitte godt. Det er ingen riss i fugene. Straktiltak er ikke nødvendig.

- Det er påvist avvik i krav til høydeforskjell/fall-løsning på våtrommet.

- Til tross for avviket i fall/høydeforskjell til sluk, vil gulvet fortsatt kunne lede vann mot sluket, men med redusert effektivitet. Dette kan potensielt øke risikoen for vannansamling i enkelte områder av badet.

Våtrom uten oppkant og uten tilstrekkelig fall til sluk vil ved vannlekkasje ha økt fare for vann i tilstøtende rom og konstruksjoner.

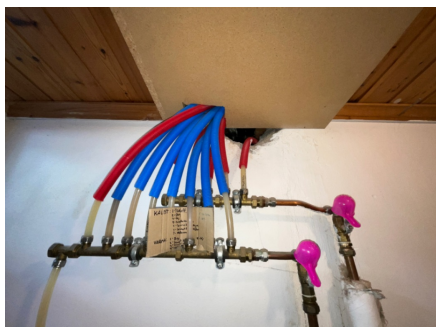
### TG 2 Vannledninger - eldre dato

Innvendige vannledninger er av kobber.

- Det er ikke behov for utbedringstiltak siden anlegget fungerer i dag, men ut ifra alder kan skader plutselig oppstå på eldre anlegg.
- I forbindelse med oppgradering av våtrom vil det være naturlig med utskiftning av rør.

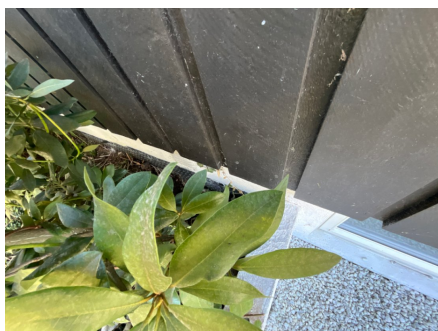
Mangler topplist.
