**Salgsobjekt:** Enebolig  
**Eierform:** Eiet  
**Byggeår:** 1968  
**BRA-i/BRA Total** 270/313 kvm  
**Tomtstr.:** 2397.5 m<sup>2</sup>  
**Soverom:** 4  
**Antall rom:** 6  
**Gnr./bnr.** Gnr. 42, bnr. 356  
**Oppdragsnr.:** 1411250333

# Tiltalende og stor (270kvm) arkitekttegnet enebolig på nydelig utsiktstomt! Stor garasje

# Tilstandsrapport

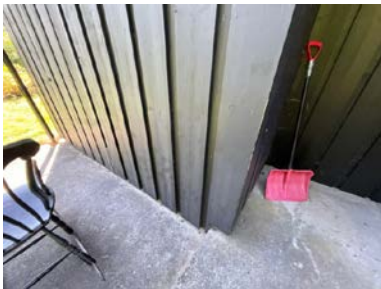
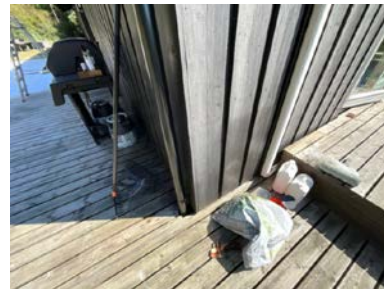
- Det er ingen eller liten lufting i nedre kant av kledning mot grunnmur.
- Utførelsen rundt tretrapp og terrasser kan medføre at vann driver inn. Dette øker faren for skjulte skader i konstruksjonene.

Kledning som står nærme terrenget vil ha økt behov for maling og med fare for fukt og råte i kledningen og bakenforliggende konstruksjoner.

- Mangelfull eller ikke tilstrekkelig lufting av kledningen kan føre til fukt i bakenforliggende konstruksjoner.

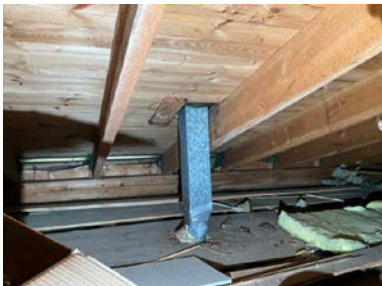
- Det er påvist fuktskjolder/skader i takkonstruksjonen.

Sannsynligvis er fuktmerkene av eldre dato, tørt på befaringsdagen.

Mindre fuktmerker rundt gjennomføringer.

Konstruksjonen bør holdes under oppsikt, da spesielt ved mye nedbør og/eller snø.

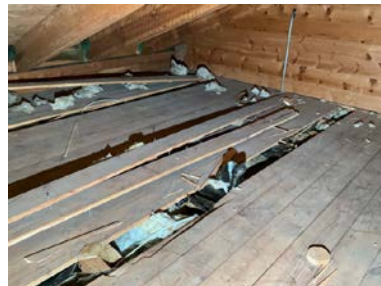
Mangler isolasjon delvis.

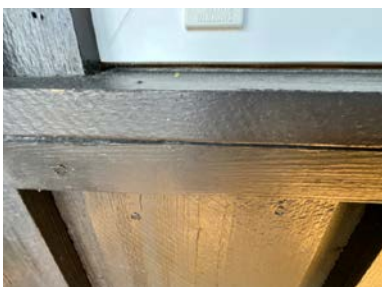
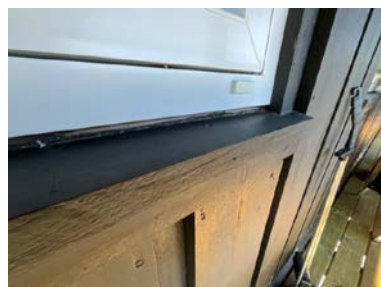
- Det er påvist avvik rundt innsetningsdetaljer.

Fare for fukt inn i veggen.

- Det bør gjøres tiltak for å lukke avviket.

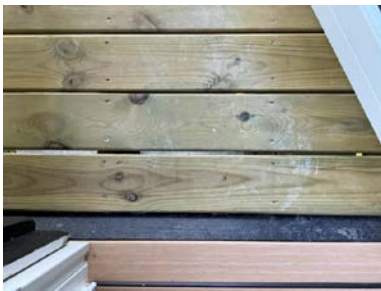
- Det er påvist avvik rundt innsettingsdetaljer.

Fare for vann inn i veggen.

- Det bør gjøres tiltak for å lukke avviket.

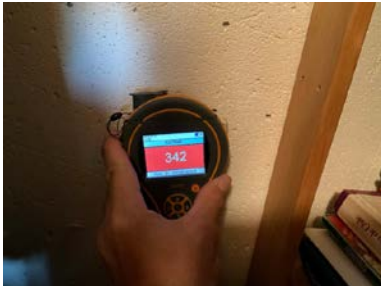
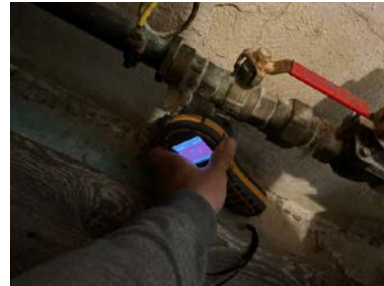
Rommene som vender mot terrenget er bod, kjøkken, vaskerom, bad stue og teknisk rom. Ved søk etter fukt er det økende mot gulvet og nedre deler av veggene. Det er registrert kalkutslag på deler av overflatene.

- Det er påvist indikasjoner på noe fuktgjennomtrenging inn i kjellermur.

- Det påviste fuktnivå gir grunn til å overvåke konstruksjonen jevnlig for å se utvikling over tid, og eventuelt foreta tiltak for å unngå fuktskader.

Anbefaler tiltak på dreneringen da høy fuktighet på sikt vil kunne resultere i mugg/råte i de deler av underetasjen som ligger mot terrenget. Det er nå ingen tegn på skader, men det kan ikke utelukkes skader som ikke er registrert overflatene på badet ikke er mulig å kontrollere.

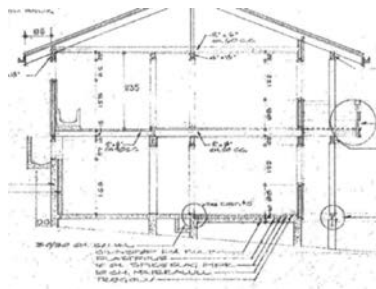
- Det er ikke adkomst til deler av krypkjelleren. Kryp Kjeller er kun vurdert i tilgjengelige deler. Kryp Kjeller regnes for å være en risikokonstruksjon som er utsatt for fukt- og råteskader i bunnsvill, trebjelkelaget og andre tilstøtende konstruksjoner, på grunn av fuktighet fra grunnen og kondensering ved temperaturforskjeller. Selv om det ikke er avdekket tegn på skader, betyr ikke dette nødvendigvis at det ikke foreligger skader i eller i forbindelse med krypkjelleren.

Avviket i etasjeskille støttet opp om at det kan være kryperom under deler av bygget da det ser ut til å være nedbøyning i etasjeskille fra midten og ut til langsidene på bygget.

Skader som utvikler seg i slike kjellere kan få store konsekvenser for bæringen i bjelkelaget, samt at skadene kan utvikle seg fritt over lengre tid, uten at de oppdages.

Ved renovering av underetasjen eller oppussing av gulvene bør det forsøkes å etablere tilgang.  
Avviket kan gjøre store skader i byggets struktur.

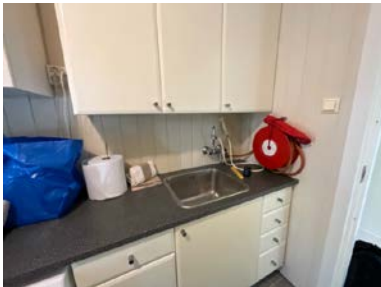
- Uten membran/tettesjikt er det høy risiko for at vann trenger gjennom konstruksjonene og kan medføre fuktskader.

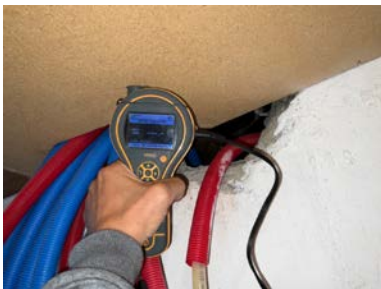
Hulltaking er ikke gjennomført fordi det er unødvendig. Det er tilgang til konstruksjonen via inspeksjonsluke for vannrør i underetasjen. Fuktkvotemåling (vekt%) i konstruksjonen ble målt til under 6%.

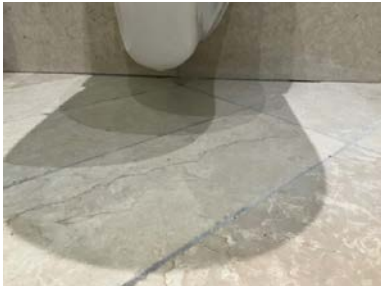
- Det er ikke påvist tilfredsstillende løsning for å synliggjøre lekkasje fra innebygget sistene.

- Uten dreneringsløsning/lekkasjesikring kan lekkasjer pågå over lang tid uten å bli oppdaget. Dette kan føre til omfattende fuktskader i omkringliggende byggematerialer.

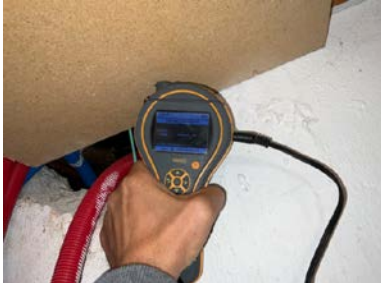
Hulltaking er ikke gjennomført fordi det er unødvendig. Det er tilgang til konstruksjonen via inspeksjonsluke for vannrør i underetasjen. Fuktivotemåling (vekt%) i konstruksjonen ble målt til under 6%.

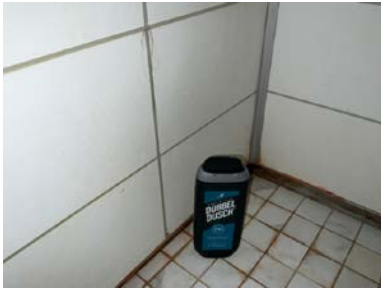
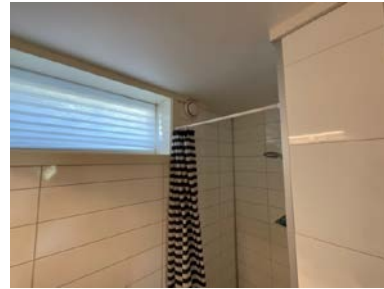
Baderomsplater av denne typen, der det dusjes rett på stilles det høy grad av erfaring for å montere. Det er ikke mulig å sjekke om monteringen er i hht monteringsanvisning. Platene har på befaringsdagen ingen tegn på skader, men anbefaler å montere tett dusjkabinett.

- Det er vindu/dør med ikke fuktbestandige materialer i våtsonen (ved vask, dusj, badekar, osv.), løsningen eller byggematerialet er uegnet.
- Våtromsplater er ikke montert fagmessig.

- Uegnede materialer må fuktbeskyttes/utskiftes.
  - Dersom våtromsplatene ikke er montert fagmessig, kan dette medføre utettheter som øker risikoen for fukttinntrengning bak platene. Over tid kan dette føre til oppfukting av tilstøtende konstruksjoner, noe som kan resultere i råteskader, muggvekst og eventuelle lekkasjer.
- Vinduet er plassert i våtsone, forsiktighet ved bruk anbefales.

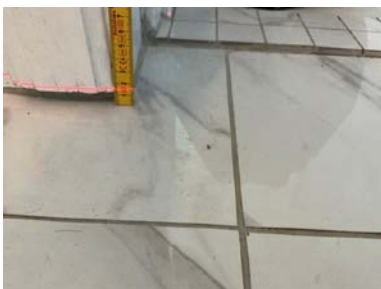
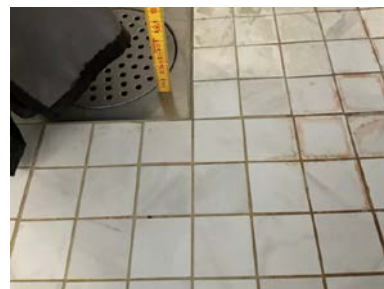
Det er lokalisert noe hull lyd, men flisene virker å sitte godt. Det er ingen riss i fugene. Strakstiltak er ikke nødvendig.

- Det er påvist avvik i krav til høydeforskjell/fall-løsning på våtrommet.

- Til tross for avviket i fall/høydeforskjell til sluk, vil gulvet fortsatt kunne lede vann mot sluket, men med redusert effektivitet. Dette kan potensielt øke risikoen for vannansamling i enkelte områder av badet.

Våtrom uten oppkant og uten tilstrekkelig fall til sluk vil ved vannlekkasje ha økt fare for vann i tilstøtende rom og konstruksjoner.

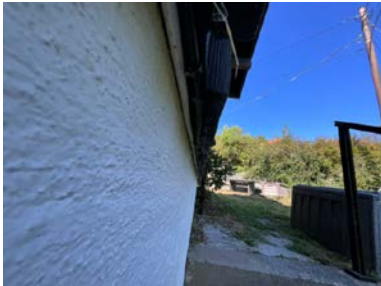
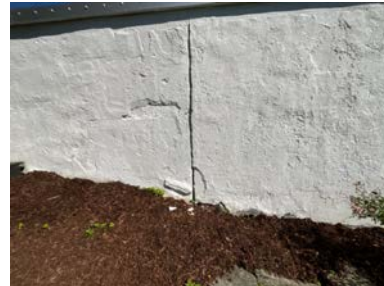
- Lokal utbedring må utføres.
