**Salgsobjekt:** Enebolig  
**Eierform:** Eiet  
**Byggeår:** 1968  
**BRA-i/BRA Total** 270/313 kvm  
**Tomtstr.:** 2397.5 m<sup>2</sup>  
**Soverom:** 4  
**Antall rom:** 6  
**Gnr./bnr.** Gnr. 42, bnr. 356  
**Oppdragsnr.:** 1411250333

# Tiltalende og stor (270kvm) arkitekttegnet enebolig på nydelig utsiktstomt! Stor garasje

# Tilstandsrapport

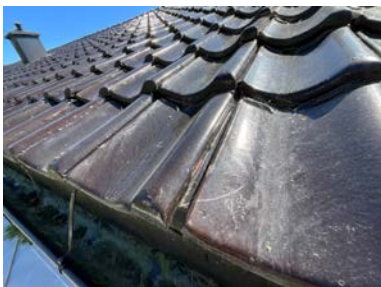
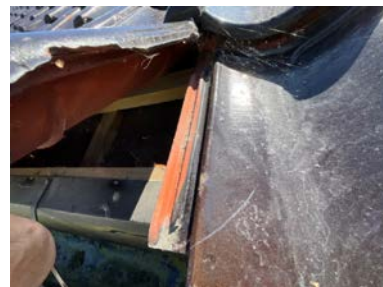
Selv om det ikke er avdekket skader under befaringen, betyr ikke dette at det ikke foreligger skader som en besiktigelse på taket kan avdekke. Vær oppmerksom på denne risikoen. En undersøkelse på taket kan utføres av en fagperson under tilstrekkelige sikkerhetsforhold.

- Når takteking og undertak begynner å bli gamle, øker risikoen for lekkasjer, noe som kan føre til omfattende og kostbare reparasjoner av underliggende konstruksjoner dersom en ikke foretar tiltak på konstruksjonene før dette oppstår.

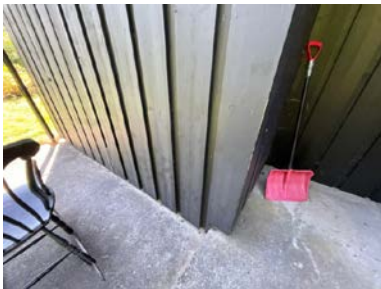
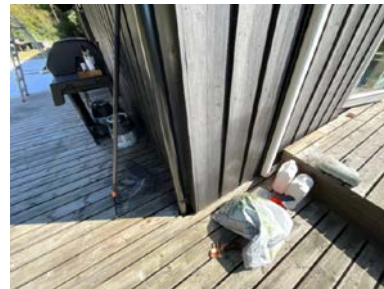
- Det er ingen eller liten lufting i nedre kant av kledning mot grunnmur.
- Utførelsen rundt tretrapp og terrasser kan medføre at vann driver inn. Dette øker faren for skjulte skader i konstruksjonene.

Kledning som står nærme terrenget vil ha økt behov for maling og med fare for fukt og råte i kledningen og bakenforliggende konstruksjoner.

- Mangelfull eller ikke tilstrekkelig lufting av kledningen kan føre til fukt i bakenforliggende konstruksjoner.

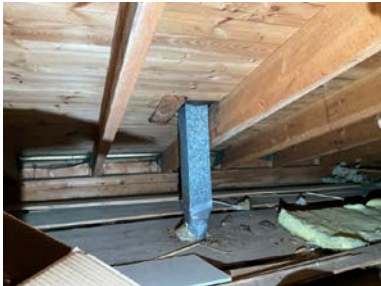
- Det er påvist fuktskjolder/skader i takkonstruksjonen.

Sannsynligvis er fuktmerkene av eldre dato, tørt på befaringsdagen.

Mindre fuktmerker rundt gjennomføringer.

Konstruksjonen bør holdes under oppsikt, da spesielt ved mye nedbør og/eller snø.

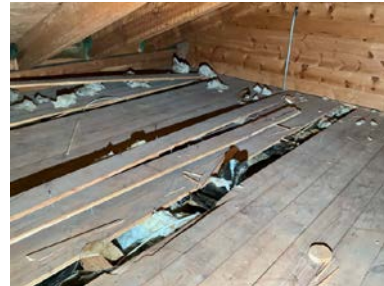
Mangler isolasjon delvis.

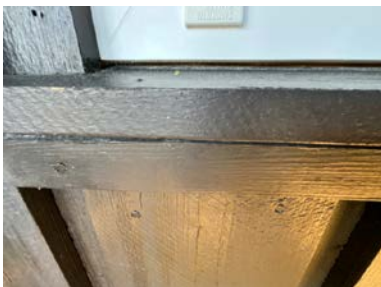
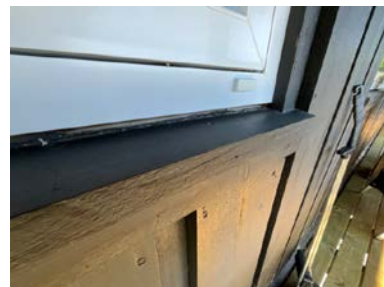
- Det er påvist avvik rundt innsetningsdetaljer.

Fare for fukt inn i veggen.

- Det bør gjøres tiltak for å lukke avviket.

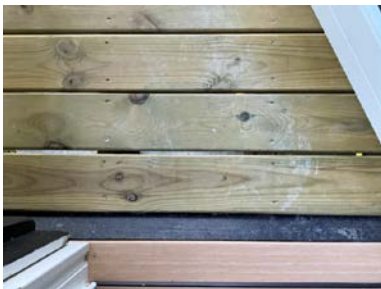
- Det er påvist avvik rundt innsettingsdetaljer.

Fare for vann inn i veggen.

- Det bør gjøres tiltak for å lukke avviket.

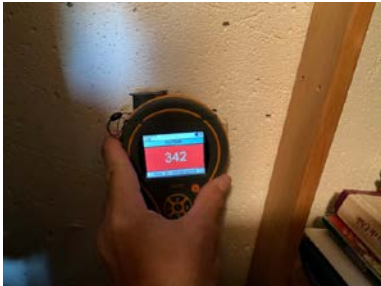
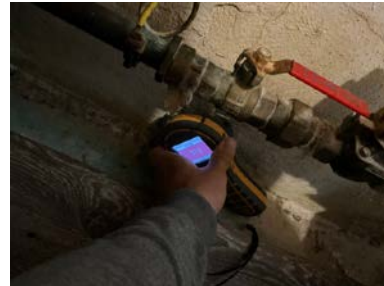
Rommene som vender mot terrenget er bod, kjøkken, vaskerom, bad stue og teknisk rom. Ved søk etter fukt er det økende mot gulvet og nedre deler av veggene. Det er registrert kalkutslag på deler av overflatene.

- Det er påvist indikasjoner på noe fuktgjennomtrenging inn i kjellermur.

Anbefaler tiltak på dreneringen da høy fuktighet på sikt vil kunne resultere i mugg/råte i de deler av underetasjen som ligger mot terrenget. Det er nå ingen tegn på skader, men det kan ikke utelukkes skader som ikke er registrert overflatene på badet ikke er mulig å kontrollere.

- Det påviste fuktnivå gir grunn til å overvåke konstruksjonen jevnlig for å se utvikling over tid, og eventuelt foreta tiltak for å unngå fuktskader.

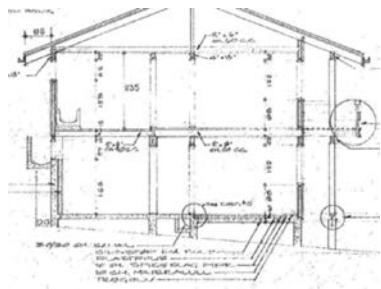
- Det er ikke adkomst til deler av krypkjelleren. Kryp Kjeller er kun vurdert i tilgjengelige deler. Kryp Kjeller regnes for å være en risikokonstruksjon som er utsatt for fukt- og råteskader i bunnsvill, trebjelkelaget og andre tilstøtende konstruksjoner, på grunn av fuktighet fra grunnen og kondensering ved temperaturforskjeller. Selv om det ikke er avdekket tegn på skader, betyr ikke dette nødvendigvis at det ikke foreligger skader i eller i forbindelse med krypkjelleren.

Avviket i etasjeskille støttet opp om at det kan være kryperom under deler av bygget da det ser ut til å være nedbøyning i etasjeskille fra midten og ut til langsidene på bygget.

Skader som utvikler seg i slike kjellere kan få store konsekvenser for bæringen i bjelkelaget, samt at skadene kan utvikle seg fritt over lengre tid, uten at de oppdages.

Ved renovering av underetasjen eller oppussing av gulvene bør det forsøkes å etablere tilgang.  
Avviket kan gjøre store skader i byggets struktur.

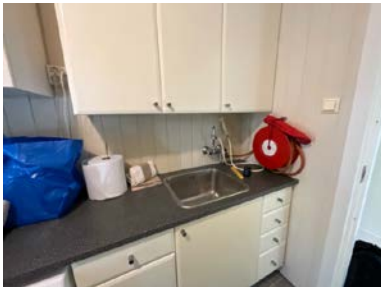
- Uten membran/tettesjikt er det høy risiko for at vann trenger gjennom konstruksjonene og kan medføre fuktskader.

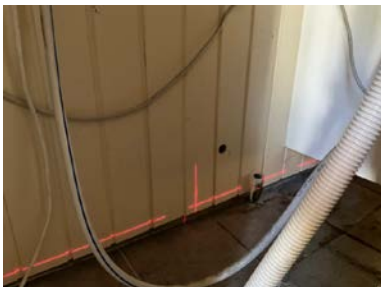
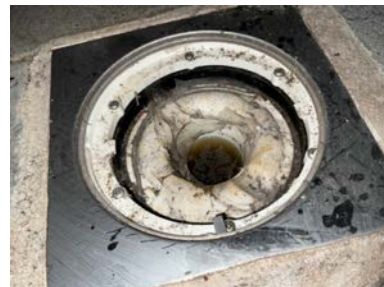
- Det må etableres tilfredsstillende membran/tettesjikt i våtrommets våtsone. Alle forhold med tettesjikt, våtsone, sluk m.m. må dokumenteres. Manglende membran/tettesjikt medfører risiko for lekkasjer og fukt i konstruksjonen.

Kostnadsestimat: 50 000 - 100 000

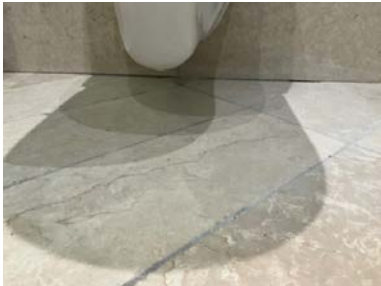
- Det er ikke påvist tilfredsstillende løsning for å synliggjøre lekkasje fra innebygget sistene.

- Uten dreneringsløsning/lekkasjesikring kan lekkasjer pågå over lang tid uten å bli oppdaget. Dette kan føre til omfattende fuktskader i omkringliggende byggematerialer.

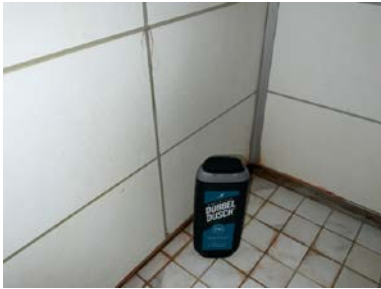
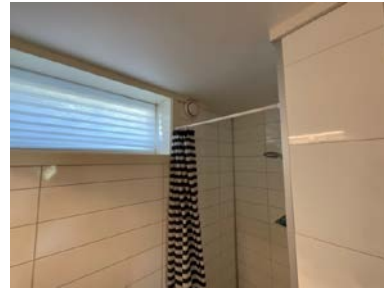
Baderomsplater av denne typen, der det dusjes rett på stilles det høy grad av erfaring for å montere. Det er ikke mulig å sjekke om monteringen er i hht monteringsanvisning. Platene har på befaringsdagen ingen tegn på skader, men anbefaler å montere tett dusjkabinett.

- Det er vindu/dør med ikke fuktbestandige materialer i våtsonen (ved vask, dusj, badekar, osv.), løsningen eller byggematerialet er uegnet.
- Våtromsplater er ikke montert fagmessig.

- Uegnede materialer må fuktbeskyttes/utskiftes.
  - Dersom våtromsplatene ikke er montert fagmessig, kan dette medføre utettheter som øker risikoen for fukttinntrengning bak platene. Over tid kan dette føre til oppfukting av tilstøtende konstruksjoner, noe som kan resultere i råteskader, muggvekst og eventuelle lekkasjer.
- Vinduet er plassert i våtsone, forsiktighet ved bruk anbefales.

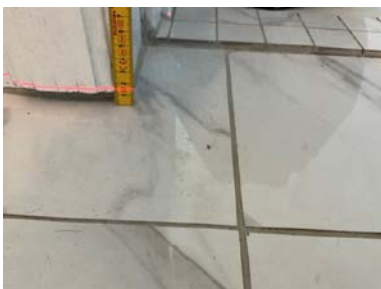
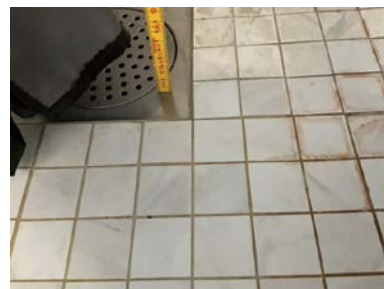
Det er lokalisert noe hull lyd, men flisene virker å sitte godt. Det er ingen riss i fugene. Strakstiltak er ikke nødvendig.

- Det er påvist avvik i krav til høydeforskjell/fall-løsning på våtrommet.

- Til tross for avviket i fall/høydeforskjell til sluk, vil gulvet fortsatt kunne lede vann mot sluket, men med redusert effektivitet. Dette kan potensielt øke risikoen for vannansamling i enkelte områder av badet.

Våtrom uten oppkant og uten tilstrekkelig fall til sluk vil ved vannlekkasje ha økt fare for vann i tilstøtende rom og konstruksjoner.
