Tilstandsrapport

4-roms andelsleilighet

Søderlundmyra 65, 8622 MO I RANA

Oppdragsnr.: 20914-3629

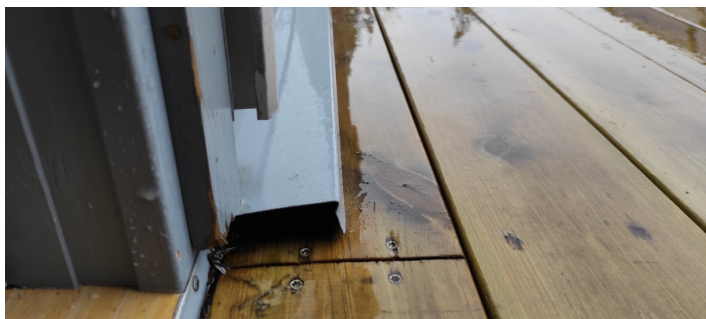
TG 2 Vinduer

- Vannbrett er ikke fagmessig utført.

Beslaget heller inn mot vinduet.

- Beslag må skiftes ut.

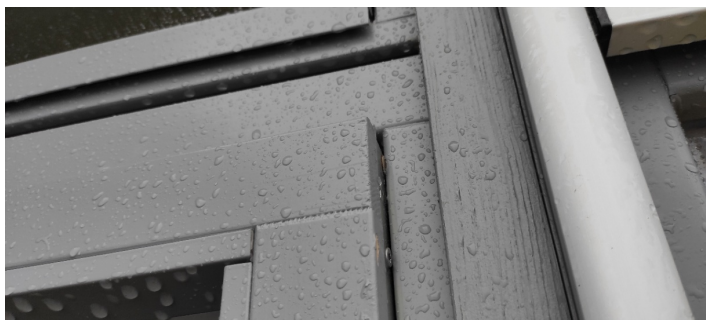
TG 2 Dører

- Det er påvist avvik rundt innsetningsdetaljer.

Altandøren tar i karm.

Ytterdøren tar i terskel.

Dørene bør justeres.

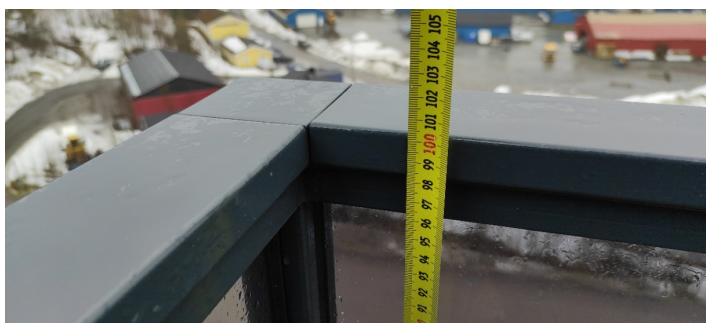
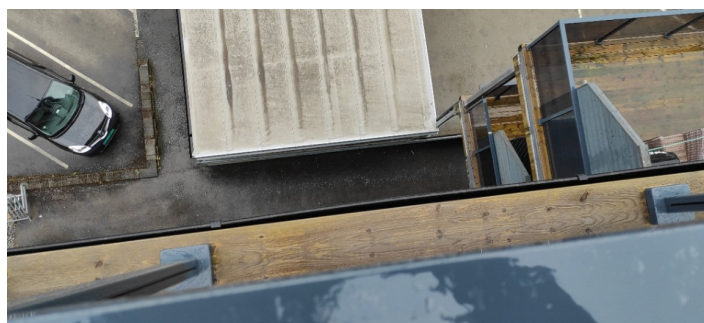
TG2 Balkonger, terrasser og rom under balkonger

- Rekkverket er for lavt i forhold til dagens krav til rekkverkshøyder.

Nivåforskjellen fra dekke og ned til bakken er ca. 12 meter på deler av altanen.

Rekkverk på balkonger, tribuner, passasjer o.l. skal være minst 1,0 m høye. Der høydeforskjellen er mer enn 10,0 m til terreng eller underliggende plan, skal rekkverk være minst 1,2 m høye.

Rekkverkshøyde på deler av altanen må endres for å tilfredsstille krav på byggemeldingstidspunktet.

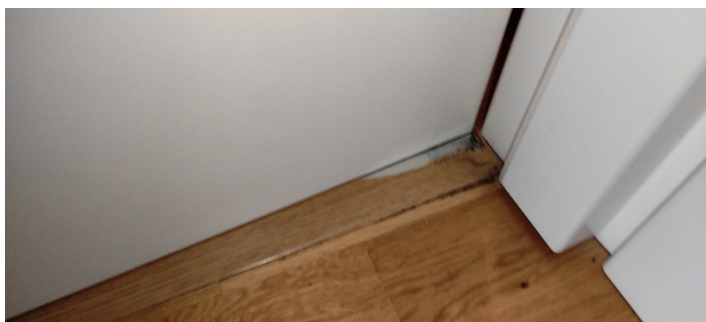
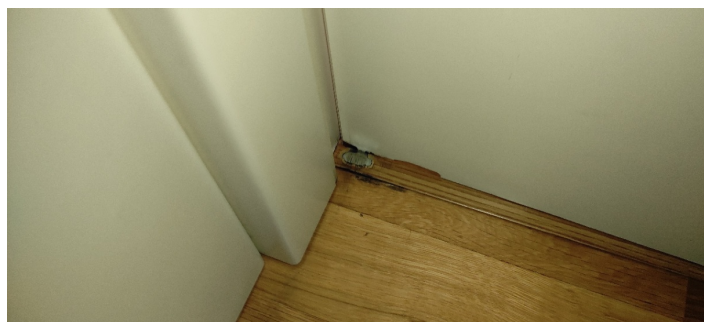
TG 1 Innvendige dører

- Terskler har slitasje.

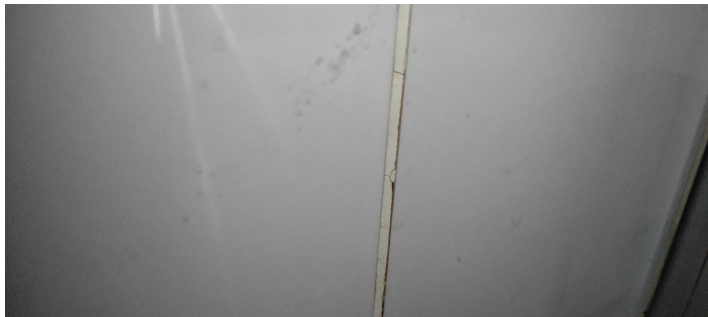
TG 2 Overflater vegger og himling

- Det er påvist at flisfuger har riss/sprekker.

- Slike riss/sprekker kan indikere bakenforliggende fuktskader, og konstruksjonen bør observeres jevnlig for å vurdere utvikling.

- Fuger bør skiftes ut.

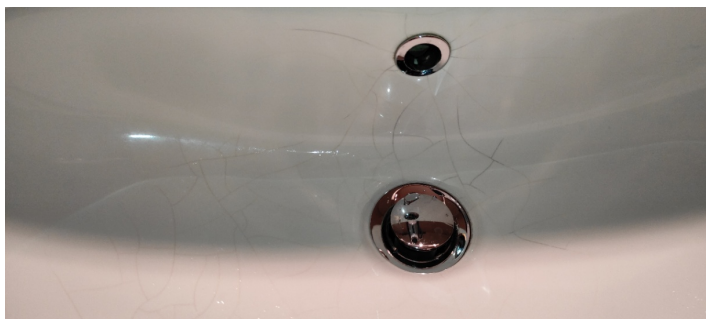
TE1 Sanitærutstyr og innredning

Mindre avvik:
- Krakelering i servant.

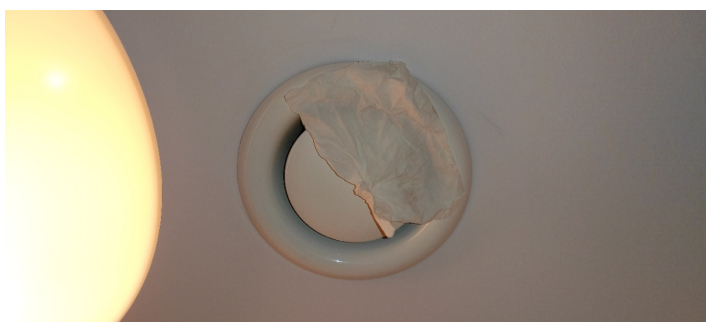
Funksjonstest av avtrekk.

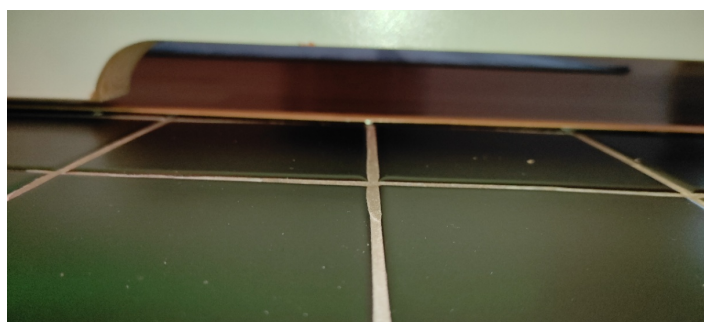
Kontroll av høyde på luftespalte under døren.

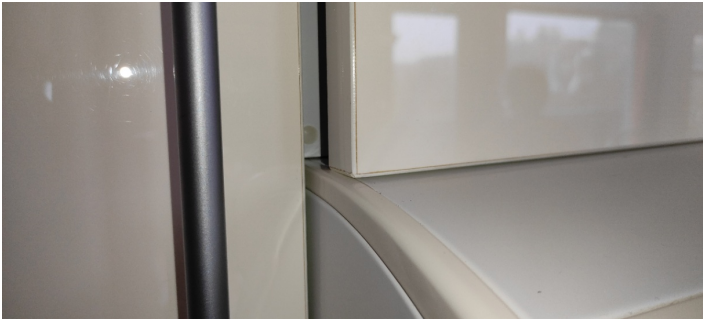
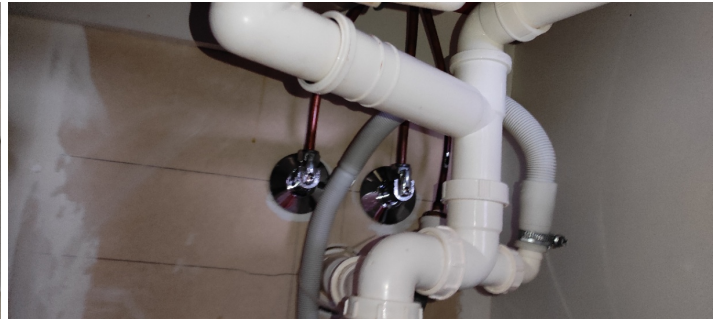
TG2 Overflater og innredning

Skapdør tar i ventilator.

Skapdøren bør justeres.

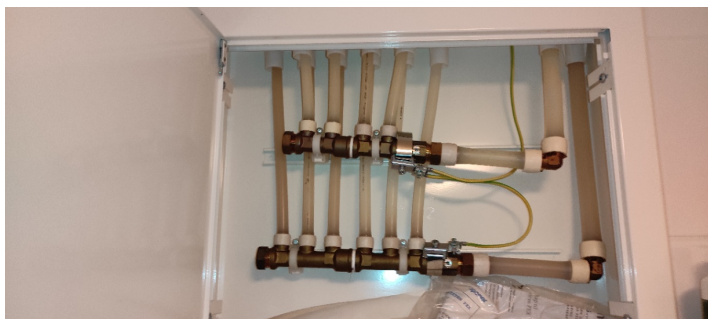
TG 2 Vannledninger

- Rørkursene på rør-i-rør systemet på vannledninger er ikke merket.

Stoppekranene kan ikke brukes uten bruk av verktøy.

- Rørkurser på rør-i-rør system bør merkes.

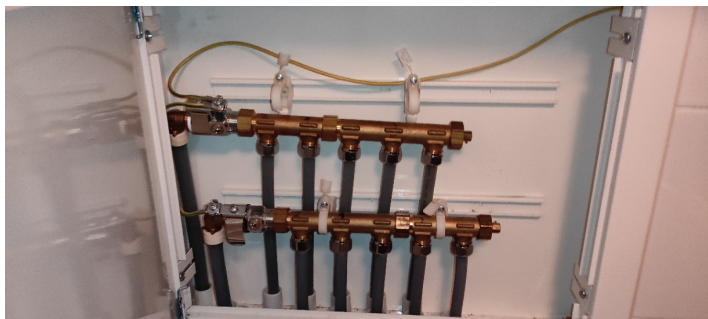
TG 1 Vannbåren varme

- Samlestokk er ikke festet.
