Tilstandsrapport

Boligbygg med flere boenheter

Liavegen 5 , 5705 VOSS

Befaringsdato: 17.04.2026

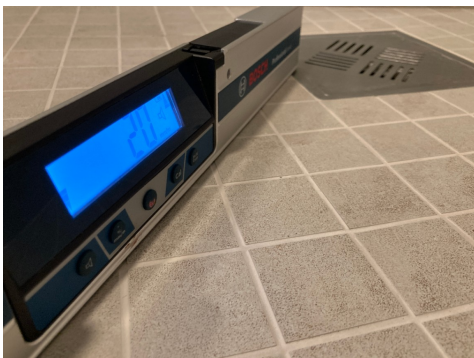
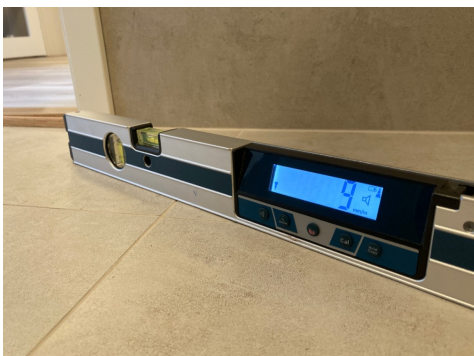
TG 2 Overflater Gulv

Gulvet er flislagt. Rommet har elektriske varmekabler. Fall mot sluk er målt til 20mm/m ved sluk og 9 mm/m fra dør

Det er nedsenka dusjsone

Det er målt ca 50 mm høydeforskjell på gulv fra dørterskel til topp slukrist.

- Det er påvist at noen fliser har bom (hulrom under).

- Det er ikke behov for utbedringstiltak.
- Selv om bom eller hullyd ikke alltid er et umiddelbart problem, bør det overvåkes nøye for eventuell utvikling i sprekker i flisfuger e.l. oppstår. Dette må en foreta tiltak for, for å begrense utviklingen.

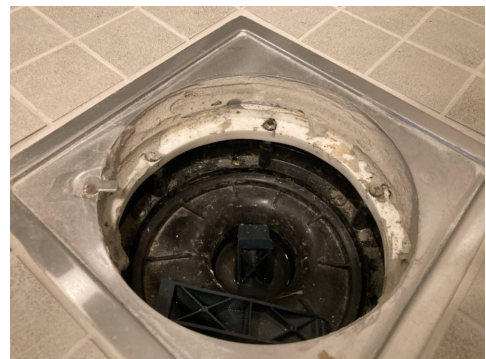
TG 2 Sluk, membran og tettesjikt

Det er plastsluk og smøremembran med ukjent utførelse. Opplyst at det ligg vinylbelegg under fliser

- Rommet er et våtrom hvor det ved etablering var krav om "uavhengig kontroll", men det foreligger ingen dokumentasjon på at det er utført "uavhengig kontroll".

- Innhent dokumentasjon, om mulig.

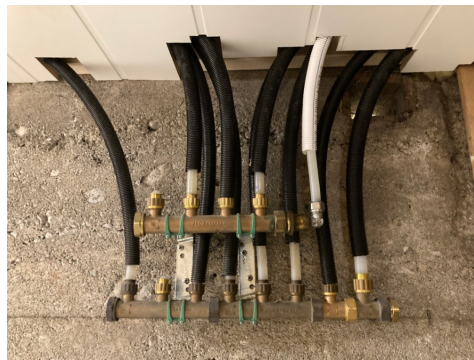
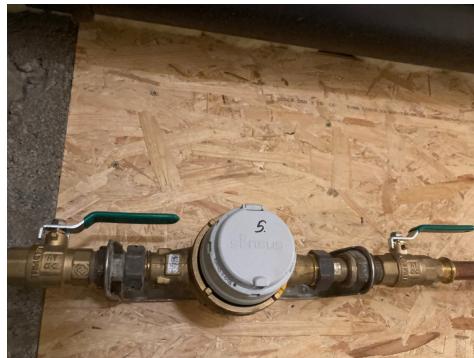
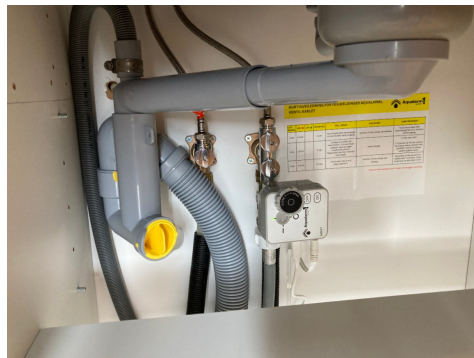
! TG 2 Vannledninger

Innvendige vannledninger er av plast (rør i rør) med fordeling via grenerør i kjeller

- Det mangler tettemuffer i enden av varerør på rør-i-rør-system.

- Det må monteres tettemuffer i enden av varerørene.
