# Tilstandsrapport

📍 Hunsbedtvegen 39, 4480 KVINESDAL

# gnr. 100, bnr. 108

Rapportdato: 04.09.2024

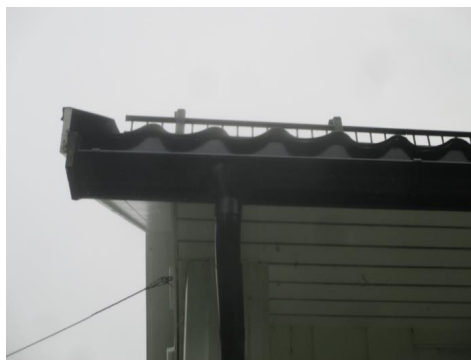
- Det er ikke krav om utbedring opp til dagens krav.

Deler av takrenner med tilhørende deler.

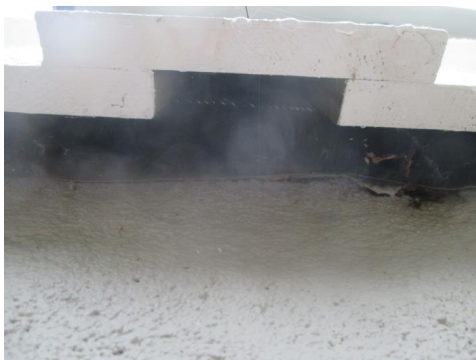
Er blitt lagt inn musebørster i bunnen av kledningen.

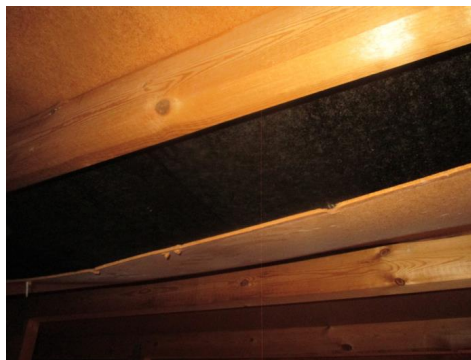
Eldre fuktmerker på sutakplater i rundt pipe og enkelte sutakplater har glidd ned i mellom takstoler.

Noen av sutakplater har glidd ned i mellom takstoler.

Anbefaler at sutakplater festes på nytt, selv om det er lagt ny undertekking over sutakplater.

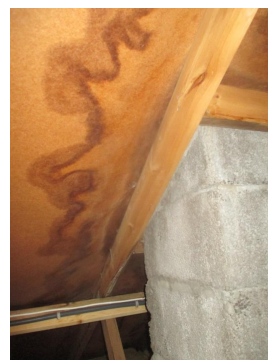
Eldre fuktmerker i rundt pipe.

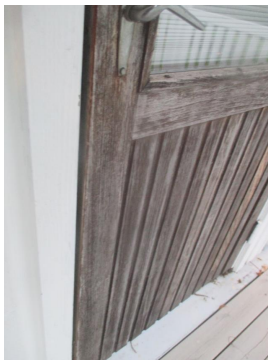
En del vedlikehold må beregnes på denne type balkongdør og trenger overflatebehandling.

Balkongdør trenger vedlikehold.

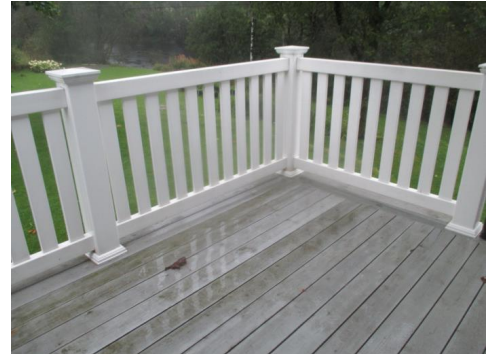
- Det er ikke krav om utbedring av rekkverkshøyde opp til dagens forskriftskrav.

Veranda ut i fra hovedsoverrommet.

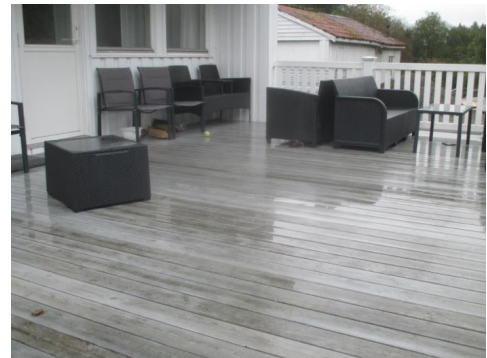
Større terrasse ut i fra stue.

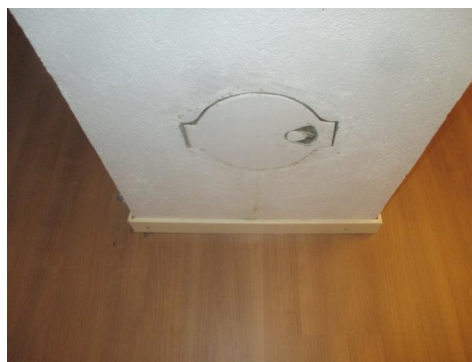
Sotluke i bod.

- Det anbefales å montere ildfast plate under luker på pipe.

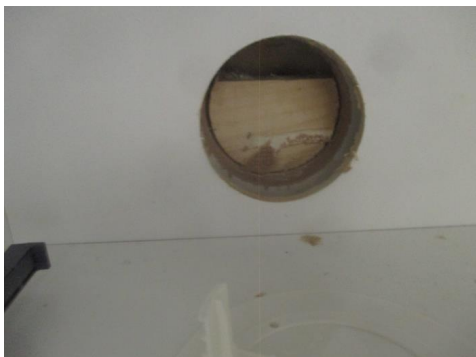
Hulltaking er foretatt i utfored vegg på vaskerommet, uten å påvise unormale forhold. Ble også foretatt søk med en fuktighetsindikator direkte på grunnmur i bod.

Hulltaking i utfored vegg på vaskerommet.

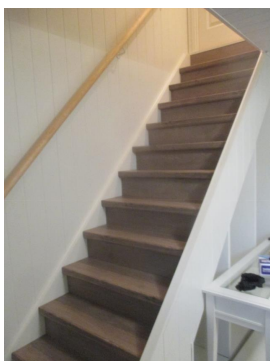
Kjellertrapp.

- Rekkverk må monteres for å lukke avviket.

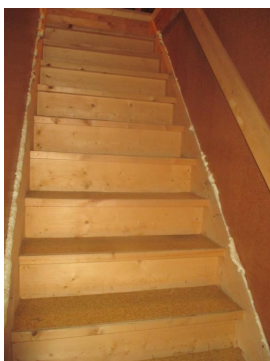
Trapp til kaldtloftet.

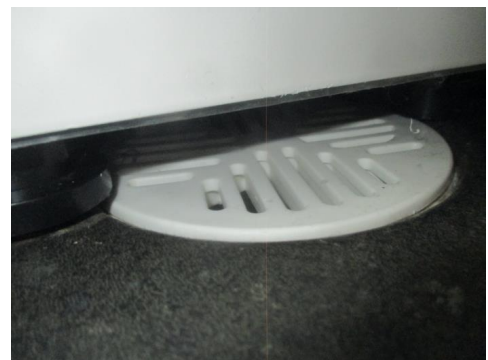
Sluk under innredningen.

- Tilgang til sluk må bedres både for inspeksjon og rengjøring.

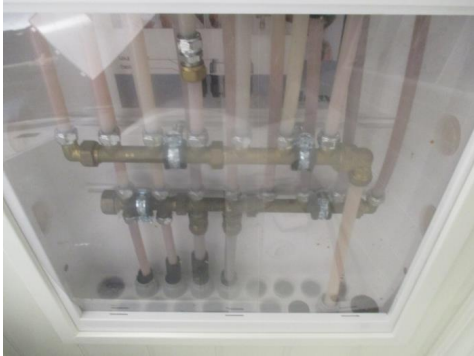
- Det er påvist at eventuelt lekkasjevann fra rør i rør system ikke ledes til sluk eller annen kompensere løsning.

Dette fordelerskapet er beregnet montert på vegg og vil ikke holde tett ved en lekkasje.

Fordelerskap i himling på vaskerommet.

- Det bør foretas tiltak på anlegget som sikrer bedre løsning på eventuelt lekkasjevann fra rør i rør system.

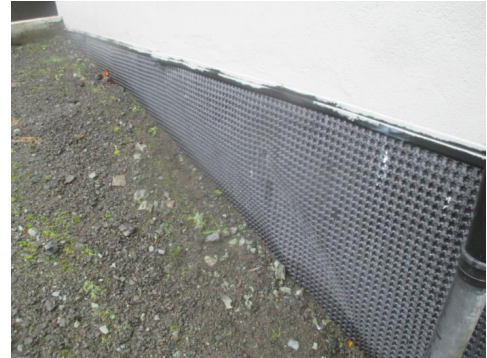
Grunnmur er blitt drenert og fuktsikret på nytt.

Synlig nyere fuktsikring inntil grunnmur.

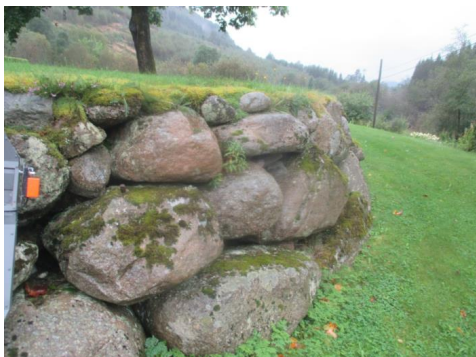
- Det er påvist mindre sprekker og/eller skjevheter i muren.
- Det mangler rekkverk/annen sikring på forstøtningsmuren(e) ut ifra dagens krav.

Eldre forstøtningsmur av naturstein.

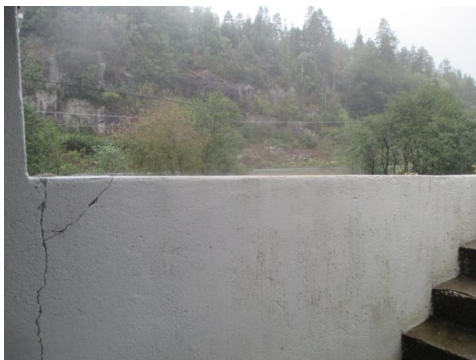
Noen sprekker i mur ved kjellertrapp.

Forstøtningsmur ved kjellertrapp.

En må følge med om sprekker ved kjellertrapp fremdeles er aktive, skulle de være det må tiltak beregnes.
