# Tilstandsrapport

Enebolig

Egne Hjem 57, 4200 SAUDA

Befaringsdato: 07.05.2025

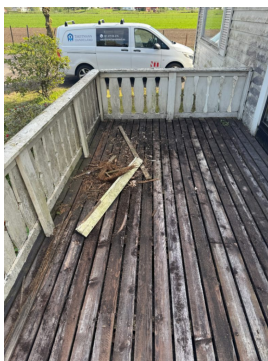
## ! TG 3 Utvendige trapper

Inngangstrapp i betong med fliser, og rekkverk i tre. Lokal vedlikehold bør utføres.

Balkongtrapp har råteskader og må skiftes ut.

- Det er påvist fukt-/råteskader i konstruksjonen.

- Råteskadede konstruksjoner må skiftes ut.

Det må bygges ny trapp med nytt rekkverk.

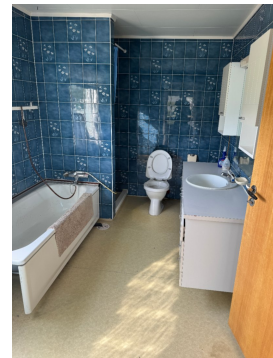
## ! TG IU Tilliggende konstruksjoner våtrom

Malt betonggulv, trepanel på alle vegger. Det er jernsluk fra byggeår i gulv. Det ble målt 100% fuktighet i yttervegger. Rommet må totalrenoveres.

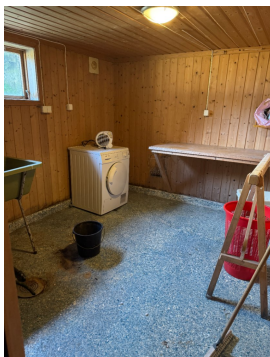
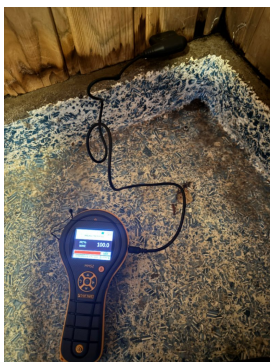
Målt 100 % fuktighet i yttervegg vaskerom

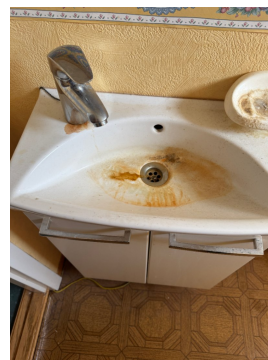
### ! TG 3 Vannledninger

Det er stive kobberør fra byggeåret. Eier har problemer med vanninntak. Det kommer vann inn i kjeller, men ingenting kommer opp til kjøkken og bad. Eier har en sak med Sauda kommune og forsikringsselskap hvor de prøver å finne årsaken. Innvendige vannrør er veldig tynne, ca 10 mm. Det har blitt avdekket lekkasje i vegg på bad.

- Mer enn halvparten av forventet brukstid er passert på innvendige vannledninger.
- Det er lekkasje fra rør.

- Anlegget må sjekkes av fagperson, som må utføre eventuelle tiltak på anlegget.
- Vannrør må skiftes.
