Tilstandsrapport

Boligbygg med flere boenheter

Enervegen 6B , 2420 TRYSIL

Befaringsdato: 13.04.2026

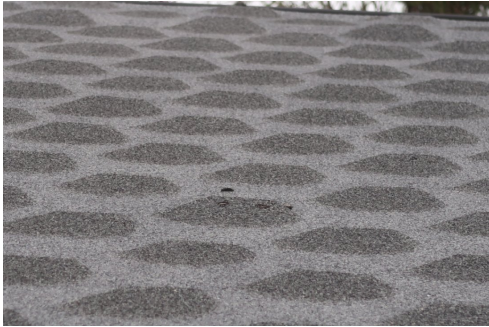
Synlige spikre medfører økt risiko for at lekkasjer og skader kan oppstå.

Eksempel på utstikkende spikre

Det anbefales at avvik ved yttertaket utbedres av fagkyndig.

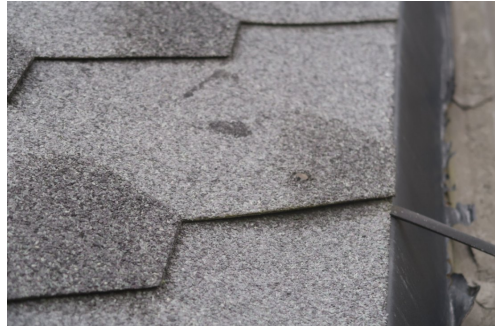
Eksempel på utstikkende spikre

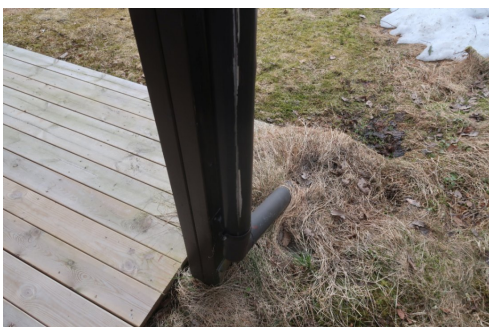
Nedløpsrør har lokale skader.

Deformasjoner på nedløpsrør er forenelig med frostspreng.

Frostsprengte nedløpsrør og skader på takrenner gir økt risiko for unødvendig fuktbelastning på yttervegger og grunnmur.

Det anbefales at nedløpsrør skiftes ut av fagkyndig, og bortledning utbedres.

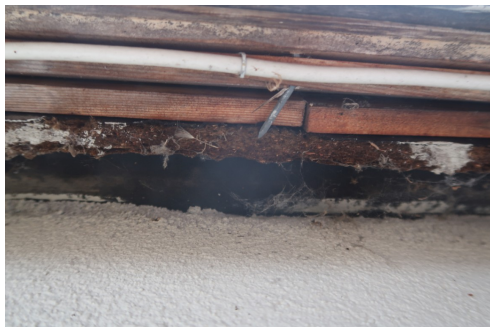
Manglende lufting av ytterkledningen kan skade ytterkledningen og konstruksjonen over tid, i form av sopp- og råteskader, og gi forkortet levetid på ytterkledningen.

Bilde viser manglende luftespalte i nedkant av ytterkledningen

Lufting av ytterkledning bør utbedres.

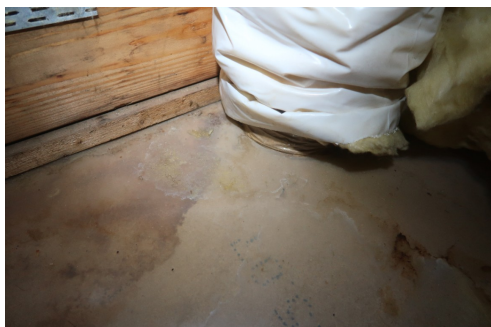
Ved kontroll av kaldloftet ble det påvist fuktskjolder ved skorstein, luftehatt og i forbindelse med montering av takstige. Det kunne ikke påvises noe skadelig fukt på befaringsdagen.

Fuktskjolder er forenelig med tidligere eller pågående lekkasjer.

Bilde viser fuktskjolder ved gjennomføring av avtrekk fra kjøkken

Det anbefales at kaldloftet kontrolleres ytterligere av fagperson, for å avklare om fuktskjolder kan ha sammenheng med eventuell pågående lekkasje.

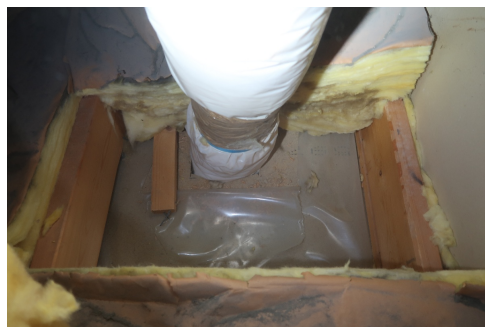
Mangelfull utførelse ved gjennomføringer av ventilasjonskanaler er forenelig med utettheter.

Utettheter ved gjennomføringer av ventilasjonskanaler kan medføre økt risiko for fuktskader i takkonstruksjon.

Bilde viser utett gjennomføring mot kaldloft

Gjennomføringer mot kaldloft anbefales utbedret av fagperson.

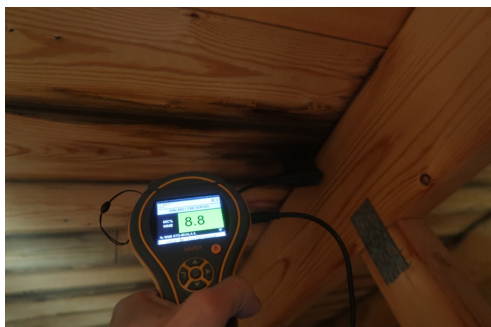
Fuktskjolder kan være indikasjon på fuktproblematikk i takkonstruksjon/ kaldloft.

Bilde viser fuktskjolder i takkonstruksjon. Ikke skadelig fukt på befaring

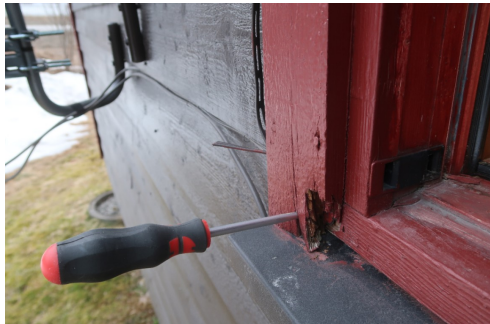
Vinduene har kort gjenværende forventet levetid.
Ett vindu på stue og ett vindu på kjøkken har justeringsbehov.
Utvendig omramming på vindu mot sør har råteskade.

Alle bygningsdeler har en forventet levetid, og over halvparten av forventet levetid på vinduene er utløpt.
Manglende vedlikehold kan forklare justeringsbehov for vinduer.
Langvarig fuktpåkjening har gitt forhold som er forenelig med råteskader i omramminger.

Bilde viser råteskade i omramming mot sør

Det anbefales at vinduer og omramminger justeres og vedlikeholdes av fagperson.
Utskifting av vinduer må påregnes i nær fremtid.

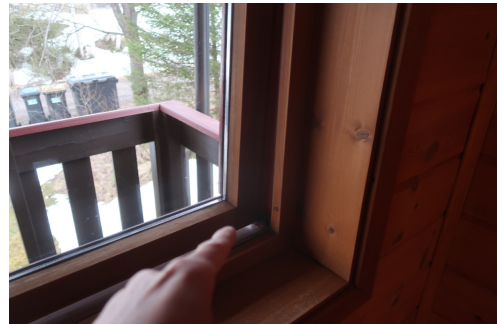
Bilde viser eksempel på vindu med justeringsbehov

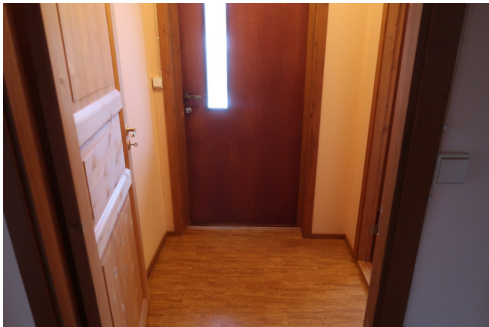
Redusert levetid på ytterdører øker risikoen for at ytterdørene må skiftes ut.
Justeringsbehov øker risikoen for at slitasjeskader skal oppstå.
Manglende beslag kan resultere i at vann lettere kan trenge inn i konstruksjonen, og forårsake skader.

Bilde viser ytterdør med justeringsbehov

Det anbefales at inngangsdør justeres, og at beslag monteres i underkant av ytterdører. Utskifting av ytterdører må påregnes i nær fremtid.

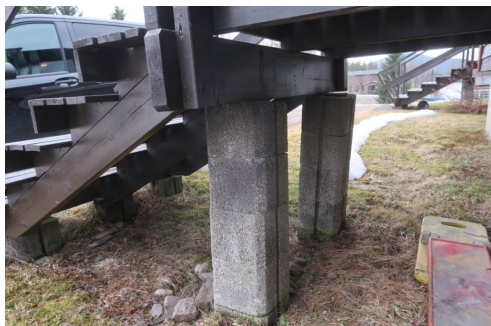
Understøttelse av terrasse ved inngang har skjevheter og skader. Gulvoverflater og rekkverk har bruksslitasje.

Bilde viser skjevhet i understøttelse

Det anbefales at fundamentering utbedres av fagkyndig. Overflater anbefales vedlikeholdt.

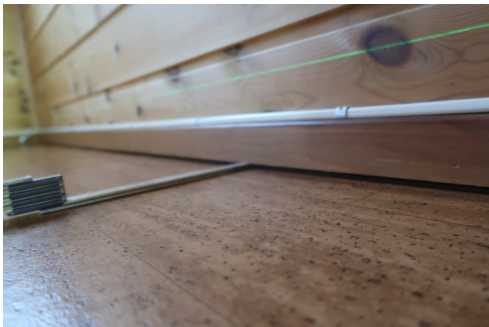
På befaringsdagsdagen ble det påvist mellomrom mellom gulv og gulvlist i stue, og sprekkdannelse i hjørne på soverom.

Sviktende bærekonstruksjon i underliggende etasje er forenelig med glippe mellom gulv og gulvlist, og sprekkdannelse i hjørne på soverom.

Bilde viser glippe mellom gulv og gulvlist i stue

Det anbefales nærmere undersøkelser/ kostnadsestimater for utbedring av fagperson. Dette for å få tilstrekkelig beslutningsgrunnlag for eventuelle utbedringer.
Det anbefales at bærekonstruksjon i underliggende etasje kontrolleres av fagkyndig, dette for å avklare årsak og eventuelt behov for utbedring.

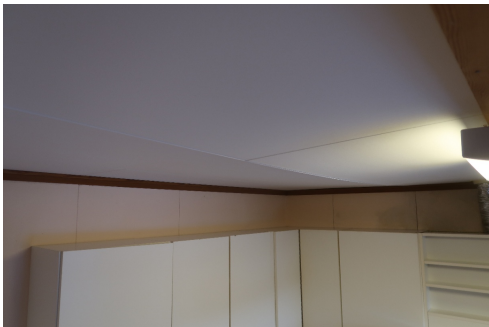
Mangelfull innfesting av takplater er forenelig med påviste deformasjoner i innvendig tak i kjøkken.

Bilde viser deformasjoner i innvendig tak i kjøkken

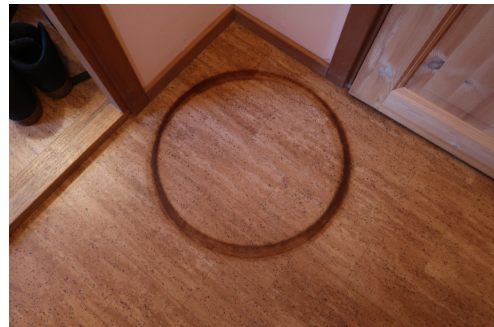
Bilde viser eksempel på misfarging av gulvbelegg. Bilde er tatt i entré

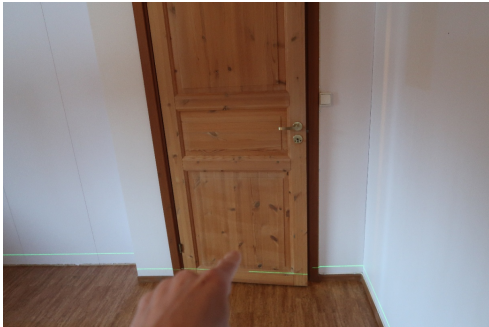
Dører med justeringsbehov har økt risiko for at ytterligere skader og slitasje forekommer.

Bilde viser innerdør som ikke lot seg lukke på befaringsdagen

Innerdører anbefales justert og vedlikeholdt av fagperson.

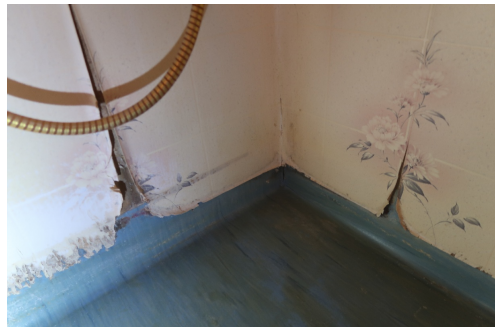
Elde og slitasje kan forklare skader på våtromstapet.

Skader i overflater medfører økt risiko for fuktrelaterte skader i konstruksjon ved fuktpåkjenninger. Ved innerdør i våtsone til dusj, kan innerdør og konstruksjon få skader ved direkte fuktpåkjenning.

Bilde viser skader i våtromstapet

Forholdet medfører at innerdør og overflater må skjermes mot direkte vannpåkjenninger for å unngå ytterligere skader.

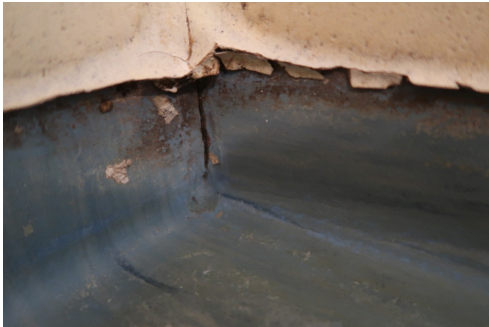
Elde og slitasje er forenelig med skader i gulvbelegget.

Utettheter i gulvbelegget øker risikoen for at fuktskader i bakenforliggende konstruksjon kan oppstå.

Bilde viser utetthet i gulvbelegg i dusjsone

Det anbefales at fallforhold utbedres, eller at badet lekkasjesikret på annen måte i samsvar med anbefalinger fra fagperson.

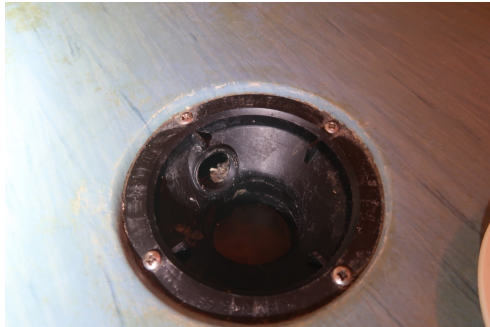
Utgått forventet levetid og påviste utettheter i membranløsning/ tettesjikt, øker risikoen for at fuktskader i tilstøtende konstruksjoner kan oppstå.

Skadelig lukt/ gass fra avløp kan medføre ubehag, hodepine og kvalme.

Bilde viser sluk med manglende stakplugg/ tetteplugg

Kjøper må påregne omfattende utbedring av våtrom og risiko for skjulte fuktskader i tiliggende konstruksjoner.

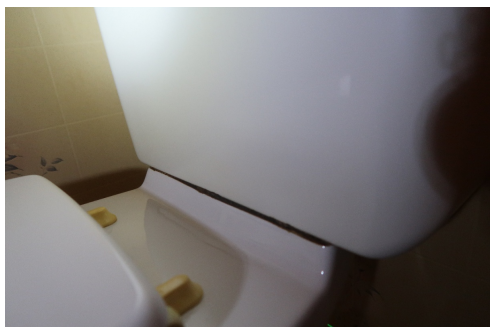
Innredningen er preget av bruksslitasje.
Sisterne til toalett har skader.

Elde og slitasje er forenelig med påviste skader/ slitasje.

Bilde viser skade mellom toalett og sisterne

Det anbefales at innredningen oppgraderes/ skiftes ut.

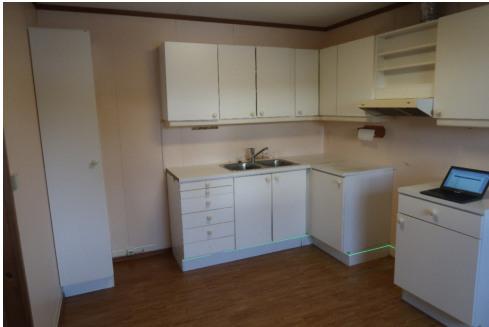
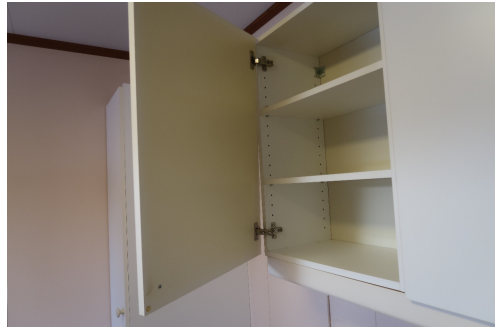
Innredningen er preget av elde og slitasje.
På befaringsdagen ble det påvist skader på hengsler, skinner og overflater.
Innredningen bør skiftes ut/ oppgraderes for å kunne tilfredsstillе dagens krav og forventninger til kjøkkeninnredning.

Bilde viser eksempel på skader på skaphengsel

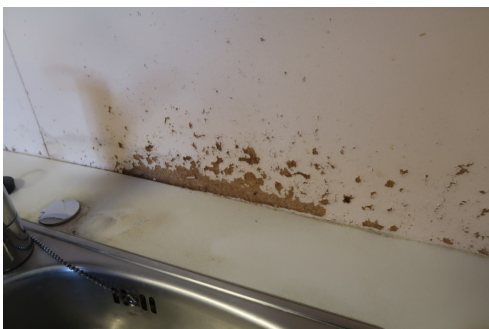
Justeringsbehov og slitasje på overflater er forenelig med elde og brukslitasje.
Fuktbelastning kan forklare skader på veggoverflater ved kjøkkenbenk.

Bilde viser fuktskade på vegg ved vask

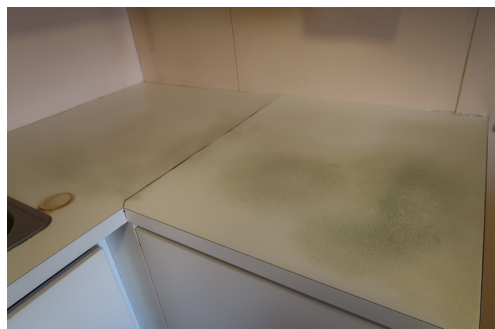
Bilde viser slitasje og misfarging på kjøkkenbenken.

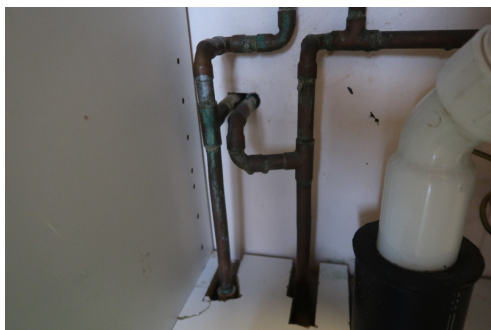
Irr-dannelse (grønnfarge på kobberør) er forenelig med fuktpåvirkning over tid (kondens, lekkasje eller høy luftfuktighet).

Irr-dannelse (grønnfarge) på kobberør øker risikoen for at kobberørene har skader/ svakheter, som øker risikoen for lekkasjer eller rørbrudd.

Bilde viser irrdannelse på kobberrør

Irr-dannelse (grønnfarge) på kobberrør bør kontrolleres ytterligere, da dette kan være indikasjon på mindre lekkasjer. En eventuell lekkasje fra kobberrør vil føre til skader i rommet som rørene er plassert i, samt tilstøtende rom.

Anlegget anbefales nærmere undersøkt av fagkyndig rørlegger. Dette for å avklare behov for utbedring, og anbefalt løsning.
