# Tilstandsrapport - NS 3600

## Kirkekleiva 1

4900 Tvedestrand

**Rapport kode: 649473**

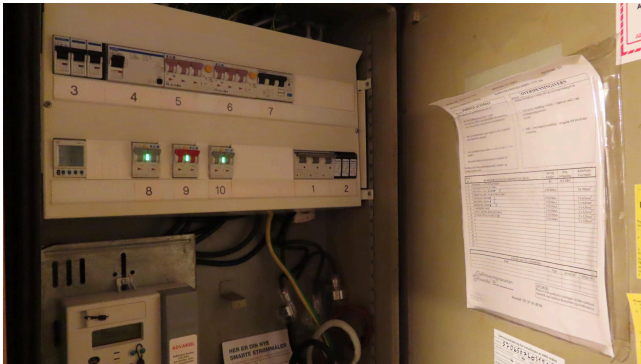
Sikringsskap.

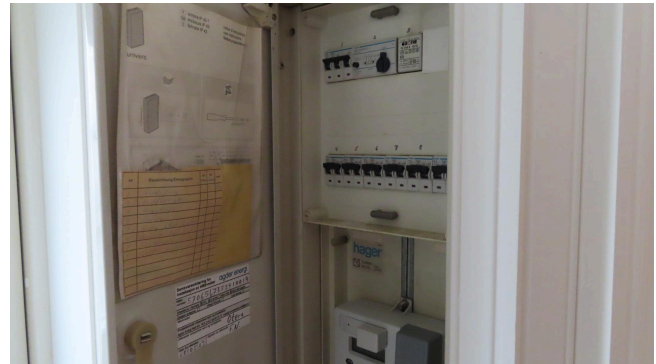
Sikringsskap.

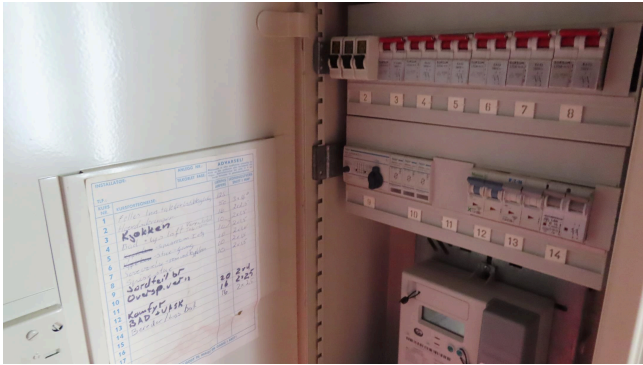
Sikringskap.
