# Tilstandsrapport

Enebolig

Tennfjordvågvegen 159 , 7990 NAUSTBUKTA

Befaringsdato: 13.03.2026

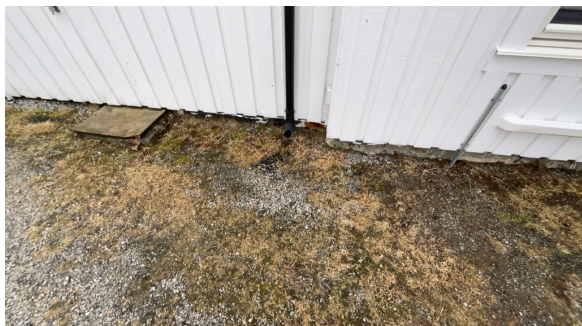
## TG 2 Veggkonstruksjon

- Det er påvist spredte råteskader i bordkledningen.

- Råteskader i bordkledningen kan fortsette å utvikle seg både i tilliggende bordkledning og til bakenforliggende veggkonstruksjon, dersom en ikke foretar tiltak.

Råteskadet kledning nederst på veggen bør skiftes ut, og terrenget bør justeres slik at avstanden mellom bakken og kledningen økes.

Dette vil redusere risikoen for ytterligere råteskader og forhindre at fukt trekker opp i konstruksjonen, noe som kan føre til omfattende skader over tid.

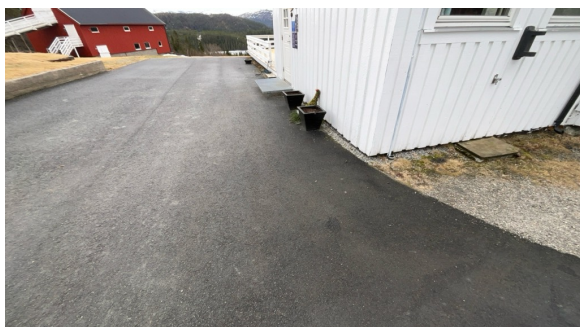
## TG 2 Utvendige vann- og avløpsledninger

- Det er ikke behov for utbedringstiltak siden anlegget fungerer i dag, men ut ifra alder kan skader plutselig oppstå på eldre anlegg.

Det anbefales å gjennomføre en tilstandsvurdering av de utvendige avløpsledningene, da mer enn halvparten av forventet brukstid er passert. Konsekvensen av manglende oppfølging kan være økt risiko for lekkasjer, driftsstans eller skader på ledningsnettet, noe som kan medføre kostbare reparasjoner og ulemper.
