# TOMANNSBOLIG (HELE)

Hilton 25, 2040 Kløfta

## EIERSKIFTERAPPORT™

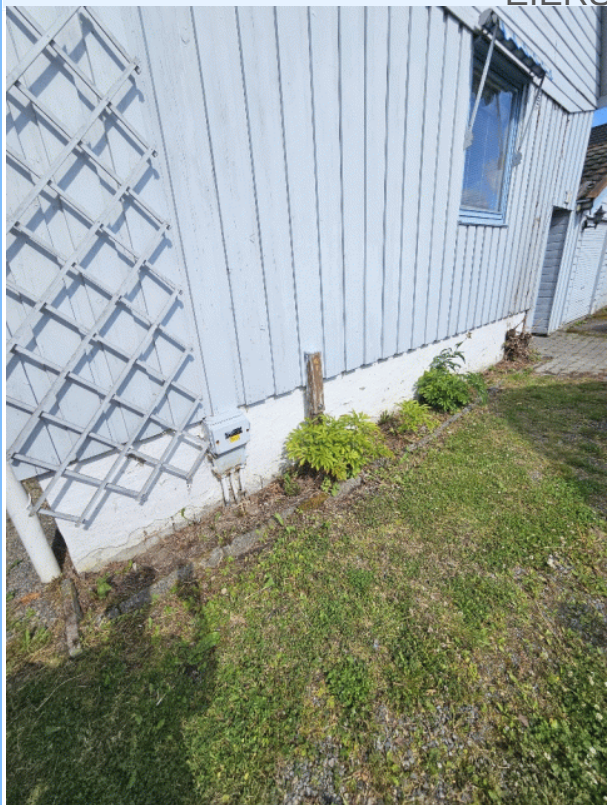
Det ble målt noe høye fuktverdier i kjelleretasjen, det er synlig saltutslag, avflassing av maling på vegger og på betonggulv på vaskerommet, dette er en indikasjon på at det ikke ligger tettesjikt (plast) til grunn og at det kan være dreneringsvik. TG3 Se også punkt 9.1 - 9.1.3.

Risiko: Videre fuktpåvirkning kan føre til økt nedbrytning av materialer i veggkonstruksjonen.

Konsekvens: Forholdet kan medføre behov for utbedring av veggkonstruksjonen dersom fuktpåvirkningen vedvarer.

Anbefalt tiltak: Det anbefales å undersøke veggkonstruksjonen nærmere ved åpning eller fuktmåling, utført av fagperson, for å avklare omfang og behov for utbedring.

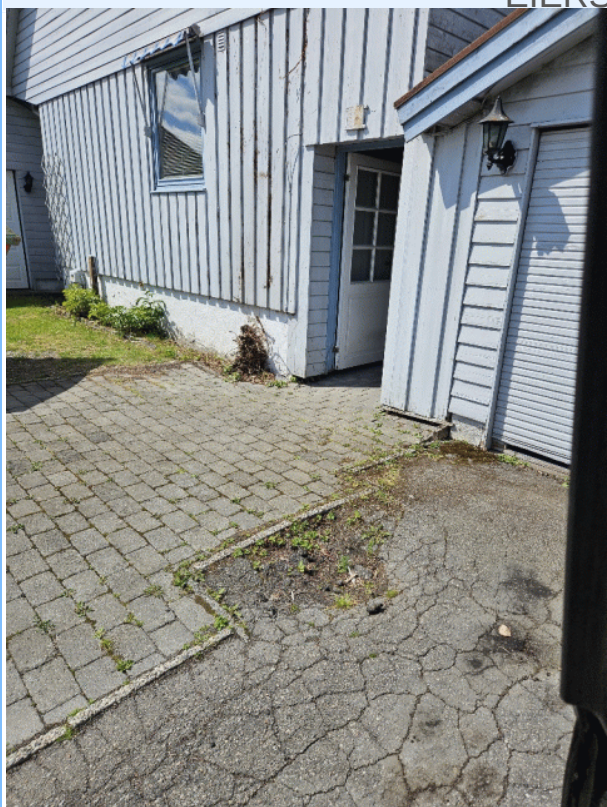
Det er viktig at terrenget har hellingsgrad ut fra grunnmuren. Overflatevann skal hurtigst mulig vekk for å unngå unødige fuktbelastninger på utvendig fuktsikring og drenering.

**Merknader:** Overflatevann skal ikke renne mot vegg/grunnmur. Fallet ut fra bygningen skal være minimum 1:50 i en avstand på minst 3 m fra veggen/grunnmur.

Anbefalt tiltak: Det anbefales å undersøke grunnmuren nærmere ved åpning eller fuktmåling, utført av fagperson, for å avklare omfang og behov for en eventuell utbedring.

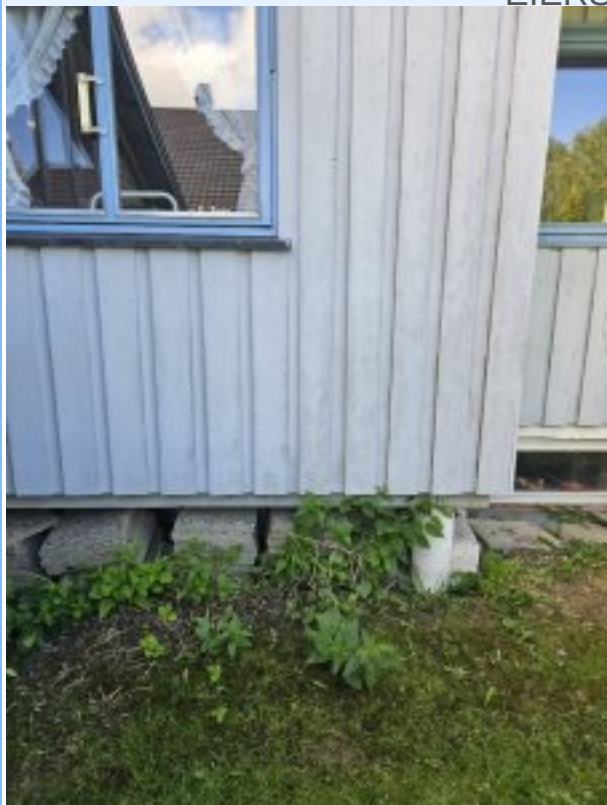
### **TG 2** 2.1 Yttervegger

Det er påvist avvik på vannbord over og under vindu, eller i overgangen mellom grunnmur og fasade og i etasjeskillere.

Deler av ytterkledning i inngangsparti er montert for nærme grunn og står disponibel for fuktinntrenging. TG2

Vindskie på fremsiden av boligen er montert direkte oppå gesimsen (takutspringet) på garasjen og står disponibel for fuktinntrenging. TG2

Panelbord vurderes å ha mye tørrsprekker og slitte overflater. TG2

Anbefalt tiltak: Det anbefales å undersøke veggkonstruksjonen nærmere ved åpning eller fuktmåling, utført av fagperson, for å avklare omfang og eventuelt behov for utbedring.

Anbefalt tiltak: Det anbefales å undersøke veggkonstruksjonen nærmere ved åpning eller fuktmåling, utført av fagperson, for å avklare omfang og eventuelt behov for utbedring

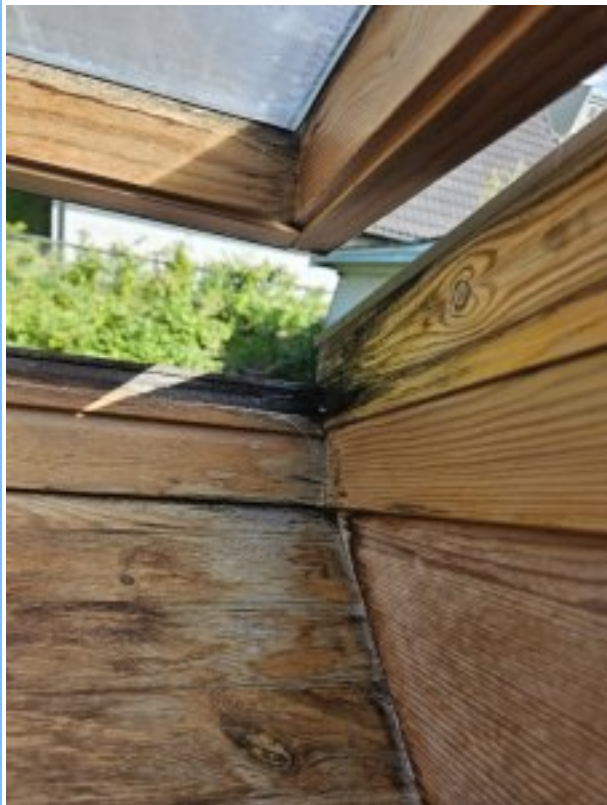
**3. Vinduer og ytterdører****TG 3** 3.1 Vinduer og ytterdører

Det er påvist punkterte glass.

Det er påvist avvik ved beslag, vannbord, omramming, karm eller ytre tetting.

Årsak: Forholdet har karakter som tilsier langvarig fuktpåvirkning i vinduskonstruksjonen.

Det ble registret knust/sprekk i vindusglasset i inngangspartiet. TG3

Vinduer og terrassedører vurderes å ha bruksslitasje som slitemerker på overflaten, noen fuktskjolder, hakk og vinduer som subber i karm på enkelt steder. Det settes også tilstandsgrad TG2, grunnet at vinduer og terrassedører har passert mer enn halvparten av sin forventede levetid.

Anbefalt tiltak: Det anbefales å undersøke vinduskonstruksjonen på disse rommene nærmere ved åpning eller fuktmåling, utført av fagperson, for å avklare omfang og behov for utbedring.

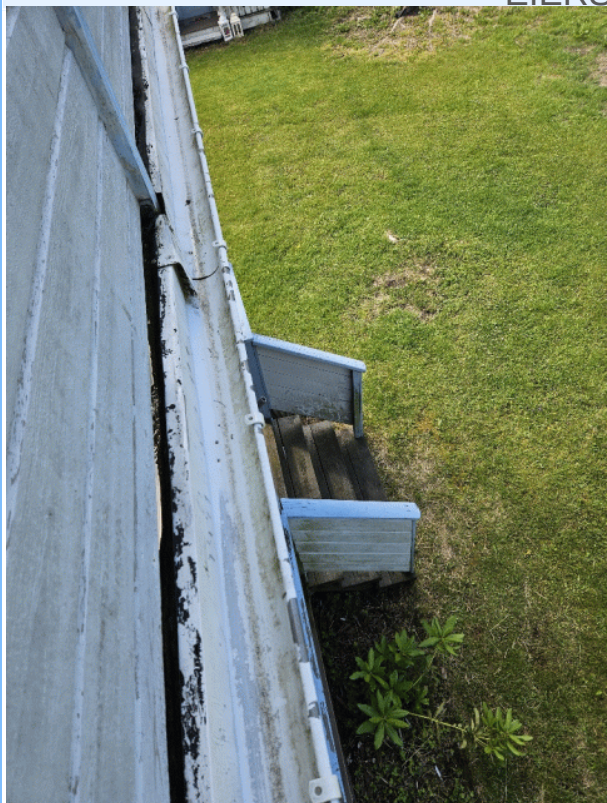
**4. Tak****TG 3** 4.1 Takkonstruksjon, taktekking og skorstein over tak

Det er påvist fuktskjolder.

Det er skadet på takfotbeslag (bakplate) i takrenner over terrassen og manglende tetthet i nedløpsgjennomføringen (takrenne nedløp) inn i det innbygde inngangspartiet, dette har medført til råteskade i undertaket på terrassen og fuktskader i vegg over inngangspartiet. TG3

Årsak: Langvarig fuktpåvirkning har gitt forhold som er forenlig med råteskader i treverket.

Risiko: Råteskader kan utvikle seg videre og redusere bæreevne og funksjon i konstruksjonen.

Anbefalt tiltak: Det anbefales å åpne konstruksjonen lokalt for å kontrollere omfang av råteskader og vurdere behov for utskifting av berørte bygningsdeler.

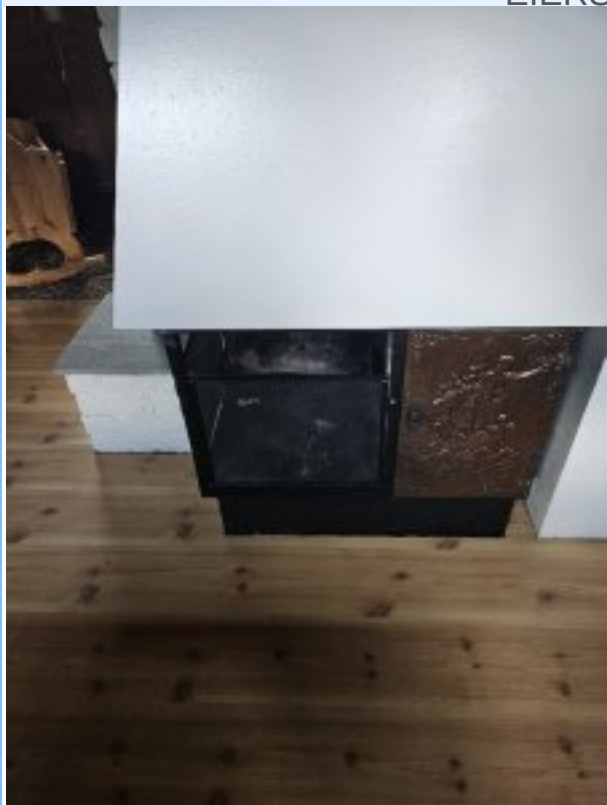
**TG 3** 4.2 Undertak, lekter og yttertekking (taktekkingen)

Årsak: Forholdet har karakter som tilsier fuktpåvirkning fra tilstøtende konstruksjon.

Det noen små riss og sprekker på brannmur i 1. etasje. TG2

Årsak: Sprekkdannelser og riss i brannvegg har karakter som er forenlig med bevegelser i grunnen.

Anbefalt tiltak: Det anbefales å undersøke takkonstruksjonen og vinduskonstruksjonen nærmere ved åpning eller fuktmåling, utført av fagperson, for å avklare omfang og behov for utbedring.

Anbefalt tiltak: Det anbefales å få vurdert sprekkdannelsene av fagperson for å avklare årsak, utvikling og eventuelt behov for tiltak.

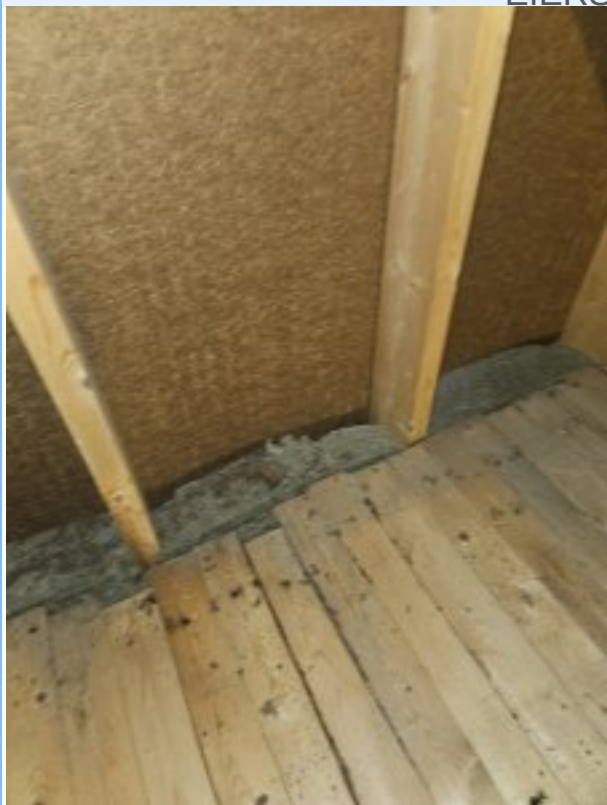
### **TG 3** 5.1 Loft (konstruksjonsoppbygging)

Det er påvist biologiske skadegjørere fra kaldt-, kne-, hanebjelke-, eller kryploft.

Anbefalt tiltak: Det anbefales å vurdere tilpasse isolasjonen og jevnlig kontroll av loftkonstruksjonen.
