Hilton 25, 2040 KLØFTA

**Hel tomannsbolig med  
oppgraderingsbehov. Stort  
potensiale. To stk doble garasjer.  
Barnevennlig. Sentralt**

## EIERSKIFTERAPPORT™

**TOMANNSBOLIG (HELE)**

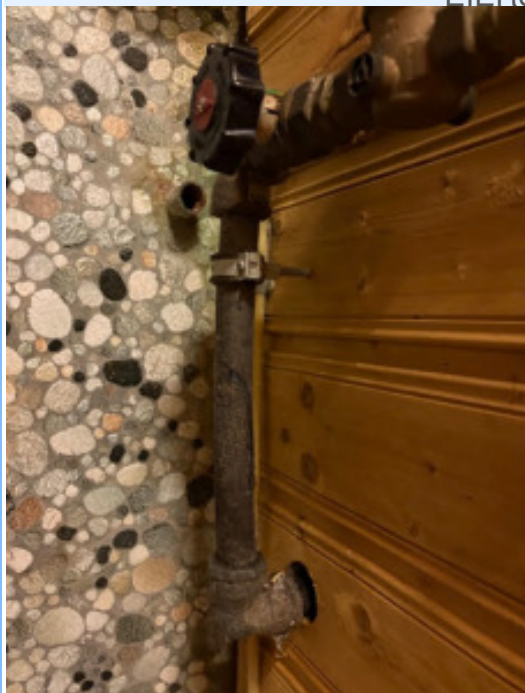
**TG 3** 7.3.3 Membran, tettesjiktet og sluk

Det er påvist avvik i forhold til sluk, rørgjennomføringer, mansjetter eller klemring.

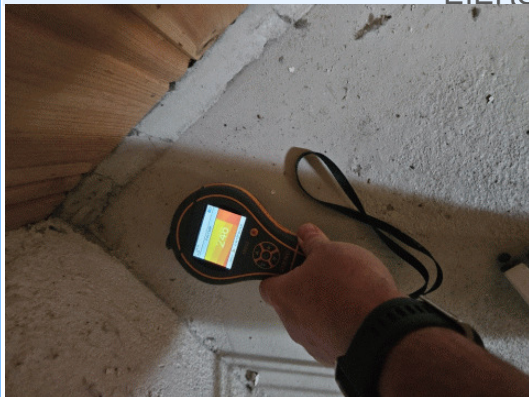
**TG 3** 9.1.3 Fuktmåling og ventilasjon

Det er ikke boret hull i tilstøtende rom eller fra undersiden.

Anbefalt tiltak: Det anbefales å undersøke veggkonstruksjonen nærmere ved åpning eller fuktmåling, utført av fagperson, for å avklare omfang og behov for utbedring.
