# Tilstandsrapport

Enebolig

Sætrevegen 28, 5265 YTRE ARNA

Rapportdato: 22.12.2025

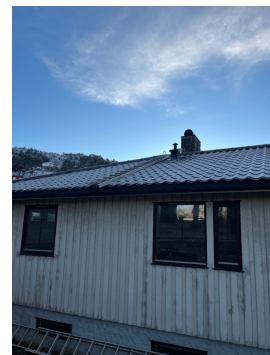
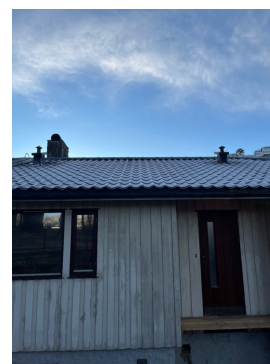
### ! TG 2 Nedløp og beslag

Renner og nedløp med ukjent alder, som er fremstår med noe slitasje. Nedløp ført til bakken og til rør i bakken.

Jevnlig tilsyn anbefales, oppgradering må påregnes på sikt.

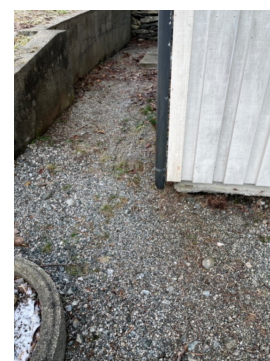
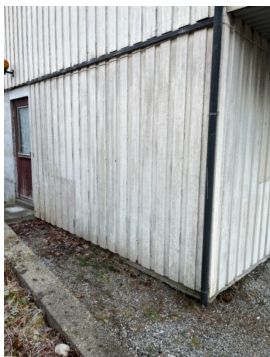
## ! TG 2 Veggkonstruksjon

- Det er påvist spredte råteskader i bordkledningen.
- Det er avvik:

- Tiltak:
- Råteskadet trekledning må skiftes ut.

Jevnlig tilsyn anbefales, vedlikehold og lokal oppgradering må påregnes

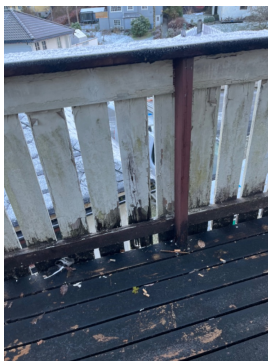
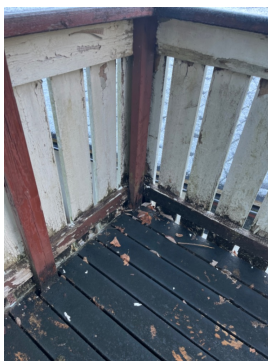
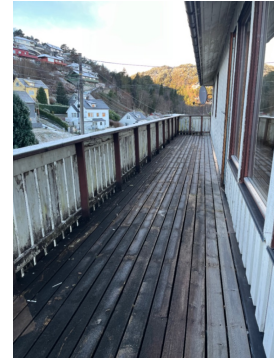
## ! TG 3 Utvendige trapper

- Det er ikke montert rekkverk.
- Betongtrapp har mindre sprekker/skader

- Påviste skader må utbedres.
- Rekkverk må monteres for å lukke avviket.

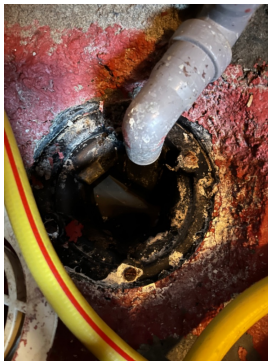
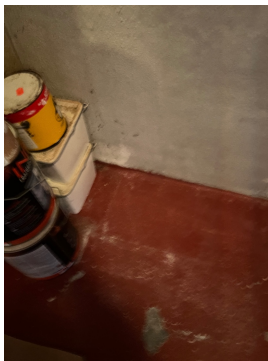
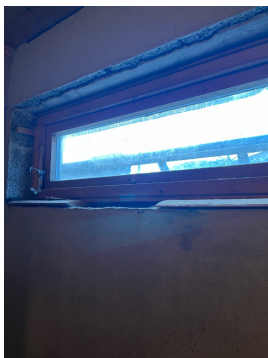
### TG 2 Tilliggende konstruksjoner våtrom

- Hulltaking er ikke foretatt da det allerede er påvist andre avvik i våtsonen.

Det er målt fuktverdier i tilstøtende heltrevegg i øvre sjikt.

Må ses i sammenheng med drenering og fuktsperre mot grunn og terreng

Jevnlig tilsyn anbefales, tiltak kan ikke utelukkes

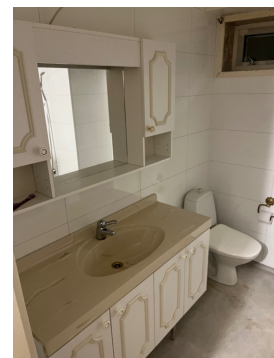
### TG 2 Overflater vegger og himling

- Det er vindu/dør med ikke fuktbestandige materialer i våtsonen (ved vask, dusj, badekar, osv.), løsningen eller byggematerialet er uegnet.

Fungerer med dette avvik, vedlikehold må påregnes

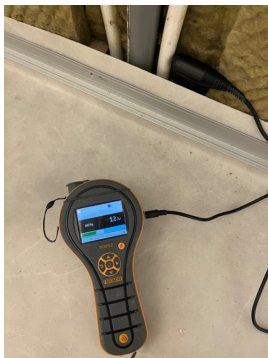
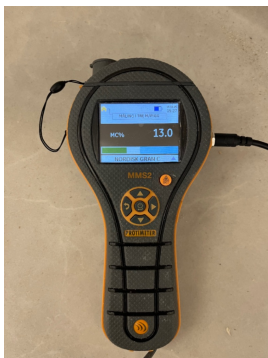
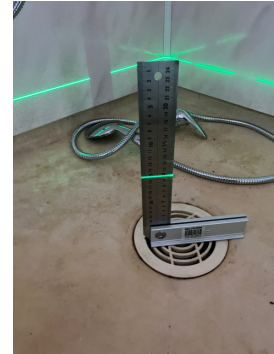
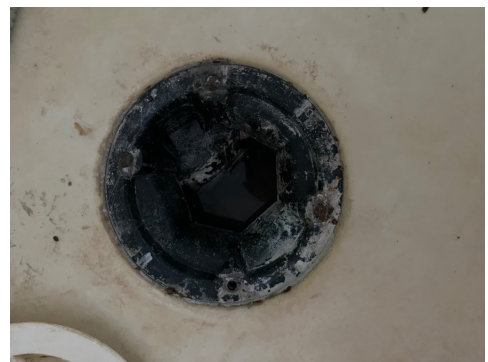
### ! TG 3 Generell

Dokumentert lekkasje og generell teknisk stand medfører at det må påregnes snarlig oppgradering.

Det anbefales jevnlig tilsyn og begrenset bruk frem til oppgradering besluttet.

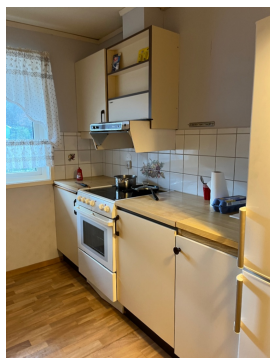
#### ! TG 3 Avtrekk

- Det er registrert avvik med avtrekk.

- Ventilatoren må skiftes.

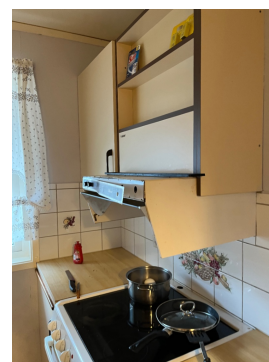
#### ! TG 2 Overflater og innredning

- Det er påvist skader på overflater/kjøkkeninnredning utover normal slitasjegrad.

- Det må påregnes lokal utbedring/utskiftning.
