# Tilstandsrapport

📍 Gabels gate 49, 0262 OSLO

# gnr. 211, bnr. 122, snr. 1

Rapportdato: 18.03.2026

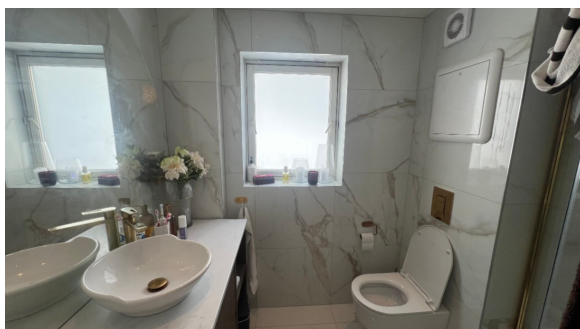
- Sørg for god og regelmessig gjennomlufting av våtrommet slik at fuktighet effektivt ledes ut.
- Vær oppmerksom på at fuktige våtrom gir økt risiko for soppdannelse og jordslag.
- Tørk opp vannsøl på gulv og andre flater for å begrense fuktspredning.
- Utfør jevnlig rengjøring av fliser, fuger og sanitærutstyr for å opprettholde funksjon, farge og overflater.
- Ventilasjonsventil bør demonteres og rengjøres ca. én gang per år for å hindre tilstopping av støv og smuss.
- Unngå i størst mulig grad boring gjennom fliser i våtsoner. Dersom boring likevel utføres, må gjennomføringer tettes korrekt med godkjent våtromssilikon for å hindre fuktinntrengning.

- Sluk bør rengjøres ca. 3–4 ganger per år.
- Rengjøring utføres ved at slukristen fjernes, normalt ved å vippe denne forsiktig opp med skrutrekker eller tilsvarende verktøy.
- Klemringen, som er festet med skruer og inngår i slukets tettesystem, skal ikke berøres.
- Dersom sluket er utstyrt med vannlås, kan utløpet rengjøres etter at vannlåsen er fjernet.
- Vannlåstrakten trekkes rett opp, enklest ved å gripe i ribben i bakkant med for eksempel tang.
- Sammenføyning skjer i motsatt rekkefølge. Det er viktig å påse at vannlåstrakt med tilhørende gummiring settes korrekt på plass.

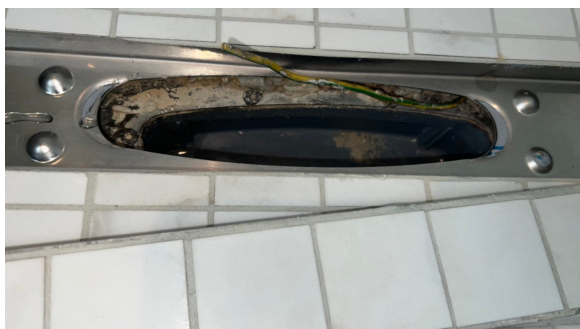
Plastsluk med synlig membran og klemring.

Merk at sluk må renses jevning for å unngå lukt og tett sluk, samt for å forlenge slukets levetid.

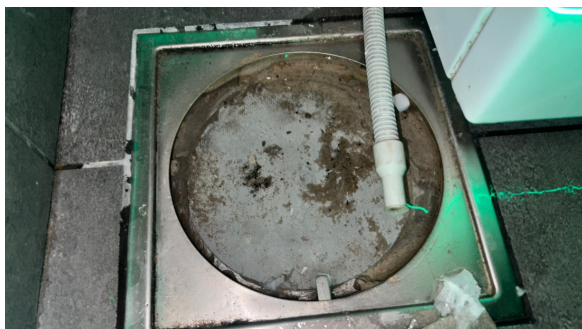
Vannbelastningen i rommet vurderes som begrenset, da eneste faste vannkilde er tilkobling for vaskemaskin. Risikoen for direkte vannpåvirkning av vegger anses som lav ved normal bruk. Det er opplyst at membran er ført noe opp på vegg, noe som bidrar til redusert fuktrisiko i overgang gulv/vegg. Samlet vurderes sannsynligheten for fuktskade på vegg som begrenset under forutsetning av at installasjoner er tette. Kjøper må derfor være klar over risikoen vedrørende manglende membran.

Det anbefales jevnlig kontroll av vanninstallasjoner og koblinger til vaskemaskin. Eventuell lekkasjesikring (f.eks. lekkasjestopper eller synlig avrenning) kan vurderes for ytterligere risikoreduksjon. Ved modernisering bør det etableres membran/tettesjikt på alle overflater.

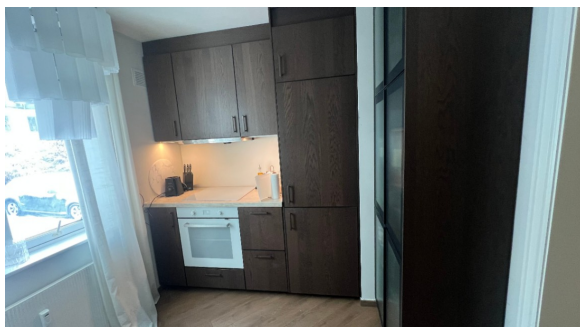
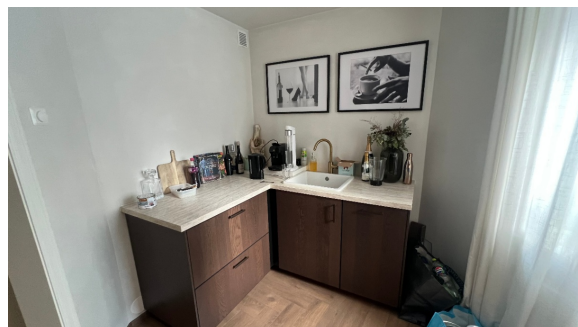
Komfyrvakt samt aquastop/lekkasjevarsler med sensorer og magnetventil er registrert som installert på befaringstidspunktet.

Det ble rutinemessig søkt etter fukt på typisk fuktutsatte steder med fuktindikator (Protimeter SM) på befaringen og det var ingen indikasjoner på fukt.

Normal forventet bruksslitasje.

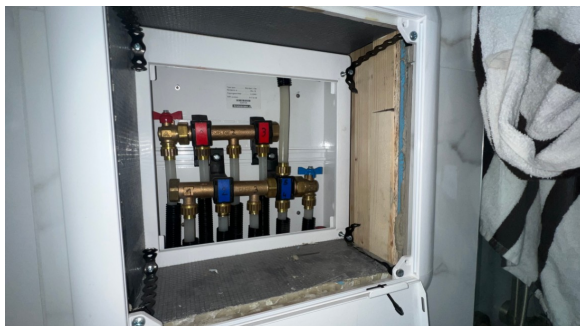
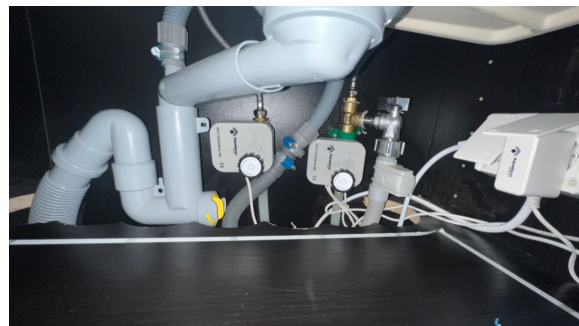
Rørføringer er i hovedsak skjult i vegger og konstruksjoner eller innkasset, og vurderingen er derfor begrenset til synlige deler på befaringstidspunktet. Det ble ikke observert synlige tegn til lekkasje eller andre avvik ved denne kontrollen.

Vurderingen er basert på visuelle observasjoner samt opplysninger gitt av eier, som opplyser at anlegget fungerer som forutsatt.
