Tilstandsrapport

Tomannsbolig

Granlia 18 B, 4620 KRISTIANSAND S

Oppdragsnr.: 20924-2096

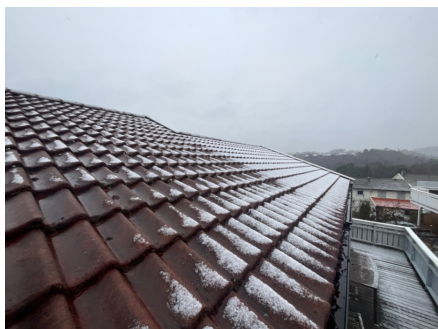
- Mer enn halvparten av forventet brukstid er passert på taktekingen.
- Mer enn halvparten av forventet brukstid er passert på undertak.
- Det er påvist råteskader.
- Nederste rad på tilbygget er feil montert.

Det er registrert fukt i undertaket, ukjent om fukten skyldes utettheter i taktekingen eller kondens.

Snø på deler av tekkingen.

- Overvåk tilstanden jevnlig. For å få tilstandsgrad 0 eller 1 må tekkingen skiftes ut, men tidspunktet for når dette er nødvendig er vanskelig å si noe om.
- Lokal utbedring/utskifting av fukt/råteskadet treverk.

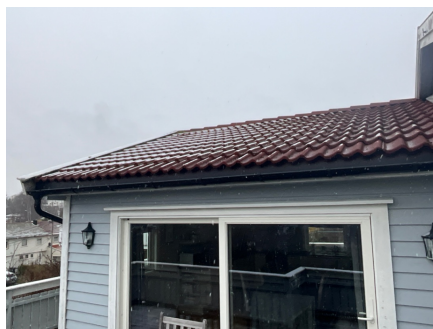
Nederste rad ser ut til å gli av taket.

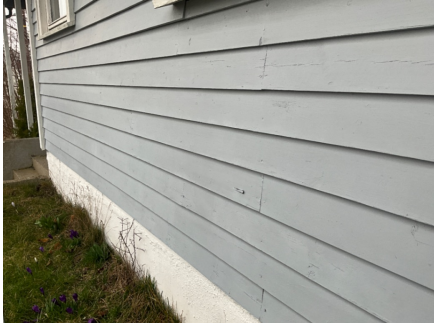
- Det er ingen eller liten lufting i nedre kant av kledning mot grunnmur.
- Det er påvist fuktskader i veggkonstruksjonen.
- Utførelsen rundt tretrapp og terrasser kan medføre at vann driver inn. Dette øker faren for skjulte skader i konstruksjonene.

Ingen lufting bak kledningen.

- Fuktskadede konstruksjoner må skiftes ut, og årsak til skadene utbedres.
- Lokal utbedring må utføres.
- Det bør foretas tiltak for å bedre lufting av kledningen.

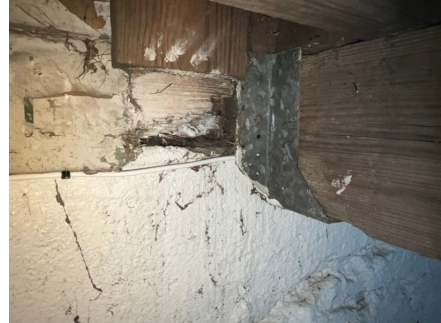
Mykt treverk bak deler av kledningen.

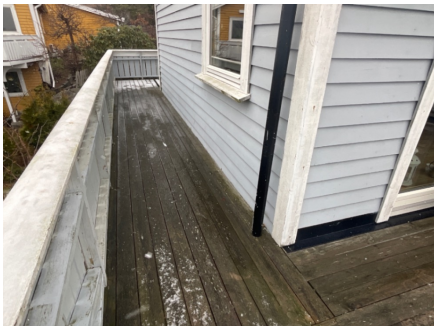
Åpninger rett inn i konstruksjonen kan gi store skader i bakenforliggende vegger, tak eller gulv.

Kledningen er montert helt i mot dekke, uten beslag.

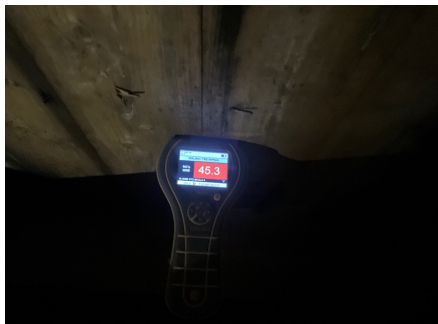
- Det er påvist fuktskjolder/skader i takkonstruksjonen.
- Konstruksjonene har omfattende skjevheter.
- Det er ingen lufting i konstruksjonen.
- Det er svært vått i undertaket og stedvis mykt treverk.

fritt vann i undertaket.

- De påviste skader må utbedres.

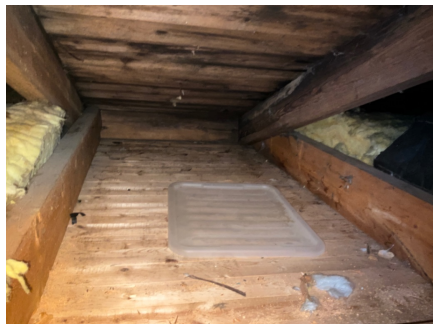
Manglende isolering mot boligens oppholdsrom vil gjøre at varm fuktig luft kondenserer på loftet.

Mangler mye isolasjon.

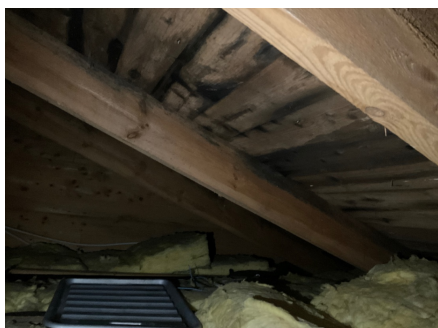
Sorte merker i undertaket.

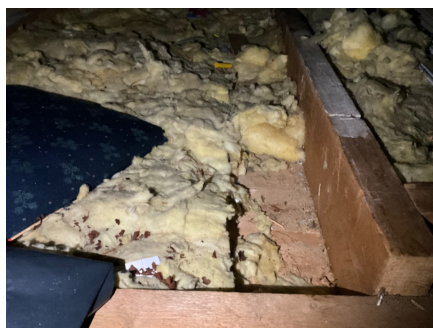
Spor etter gnagere.

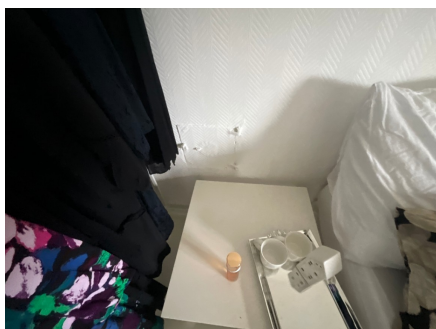
- Mer enn halvparten av forventet brukstid er passert på pipe.
- Tilstandsgrad 2 gis når bygningsdelen har vesentlige avvik. Bygningsdelen skal enten ha feil utførelse, en skade eller symptomer på skade, sterk slitasje eller nedsatt funksjon. Graden gis når bygningsdelen trenger vedlikehold eller tiltak i nær fremtid. Graden skal også brukes når delen er gammel og det er grunn til å varsle om faren for skader på grunn av alderen, eller når det er grunn til å overvåke delen spesielt på grunn av fare for større skader eller følgeskader.

Feieluke på soverommet.

- Tidspunkt for piperehabilitering nærmer seg.

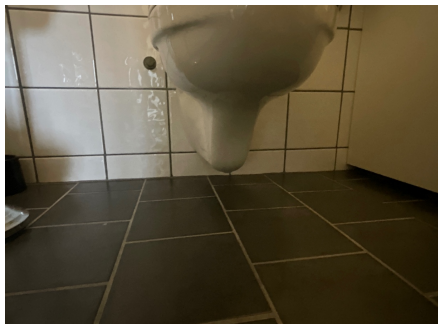
- Det er ikke påvist tilfredsstillende løsning for å synliggjøre lekkasje fra innebygget sisterner.
- Det er påvist riss/sprekker i utstyr på våtrommet.

Mangler hull for drenering av lekkasjevann.

- Det må gjøres tiltak for å lukke avviket.
- Ved implementering av innebygget sisterner var det ikke krav om lekkasesikring, konstruksjonen bør jevnlig observeres.

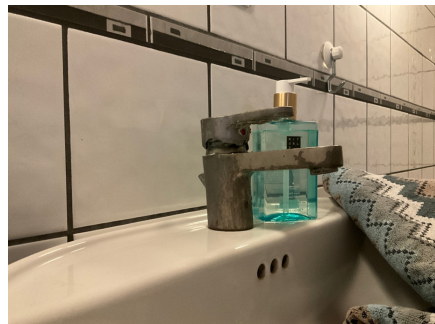
Skader på kran

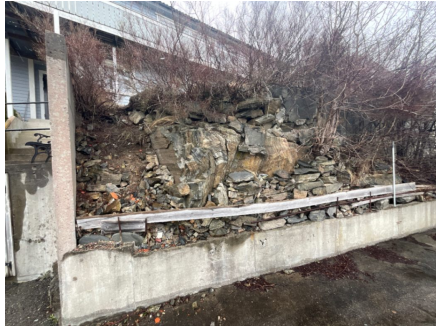
- Det er påvist større sprekker og/eller skjevheter i muren.
- Det mangler rekkverk/annen sikring på forstøtningsmuren(e) ut ifra dagens krav.

Muren er delvis rast.

- Påviste skader må utbedres.

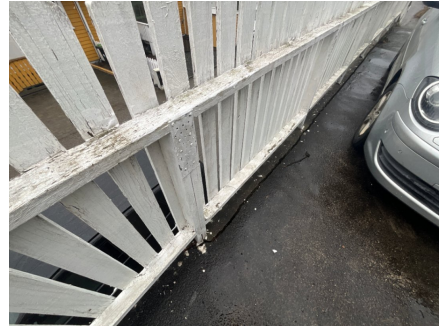
Det er glipe mellom asfalt og mur, fare for utgliding.
