Tilstandsrapport

Rekkehus

Kruttstien 28, 6514 KRISTIANSUND N

Befaringsdato: 03.10.2024

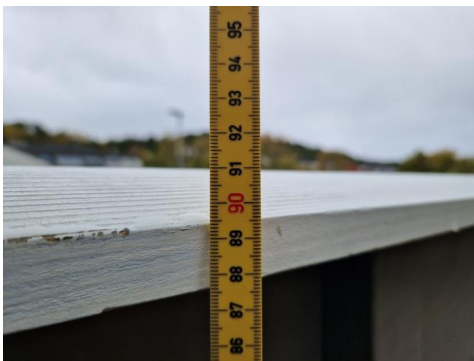
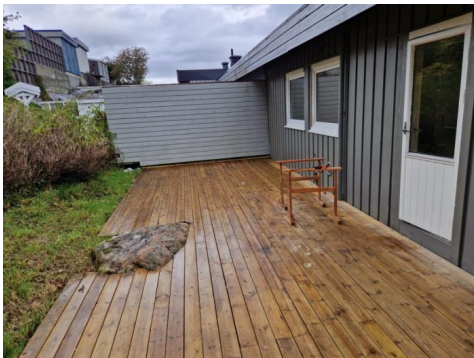
! TG 3 Utvendige trapper

Eiendommen er oppført med en utvendig trapp av treverk.

- Rekkverk må monteres for å lukke avviket.

Kostnadsestimat: 10 000 - 50 000

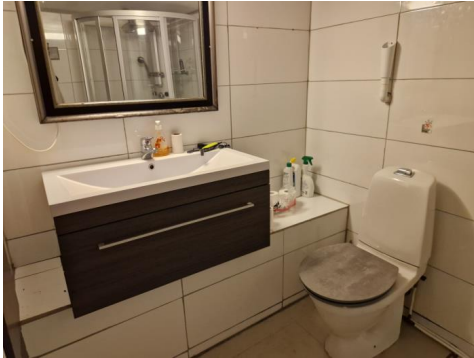
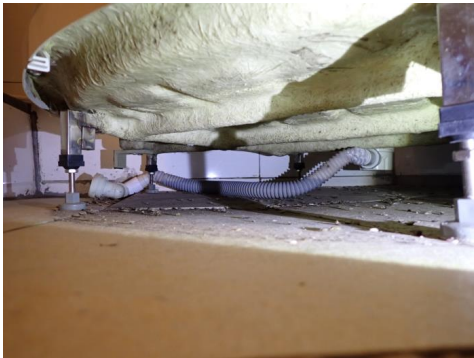
! TG 2 Tilliggende konstruksjoner våtrom

Hulltaking er ikke foretatt da det er åpne tilgjengelige konstruksjoner på baksiden av veggen. Fuktkontroll er foretatt ved tilgjengelig konstruksjon fra krypkjelleren. Fuktkvotemåling (vekt%) i konstruksjonen ble målt til 18.

- Hulltaking er foretatt og det er påvist avvik i konstruksjonen.

- Gjennomføre ytterligere undersøkelser og foreta utbedring av skade.

Det anbefales å gjøre tiltak for fuktsikring

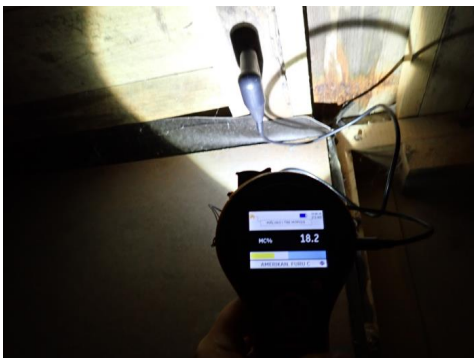
! TG 3 Generell

Slik våtrommet står i dag er det en risiko konstruksjon. For at rommet skal oppnå en TG 0 eller 1 må vaskerommet opp til dagens krav. Alle forhold med tettesjikt, våtsone, sluk m.m. må dokumenteres.

Kostnadsestimat: 100 000 - 300 000

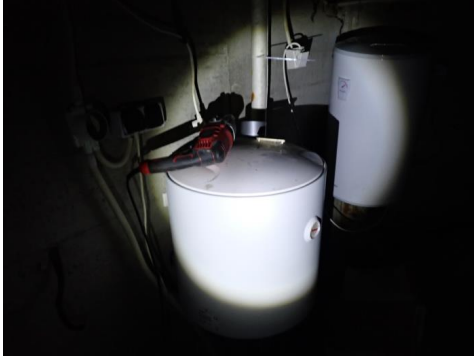
TG 2 Elektrisk anlegg

Takstmann er ikke EL fagmann og deler av anlegget er skjult. På generelt grunnlag anbefaler DSB(Direktoratet for Sikkerhet- og Beredskap) kontroll av EL anlegg hvert 5. år. Kostnadsestimat i rapporten her, er for en EL-kontroll og hensyntar ikke eventuelle fremtidige påkostninger for utbedring av eventuelle avvik.

Kostnadsestimat: Under 10 000

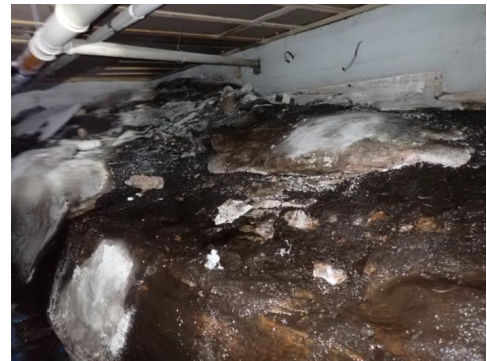
! TG 1 Grunnmur og fundamenter

Bygget står på en grunnmur av betong, som står på ukjent fundamentering.

Det anbefales utvendig terreng justering for å unngå fukt inntrenging i boligen.
