Tilstandsrapport

Enebolig

Hedumveien 112, 1930 AURSKOG

Befaringsdato: 20.01.2025

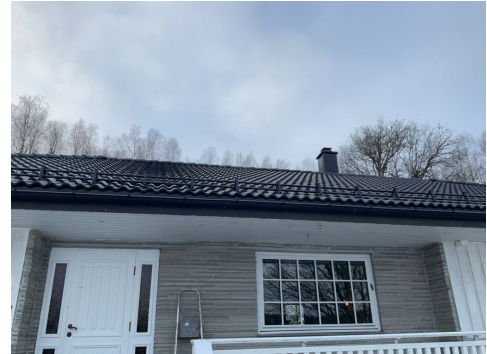
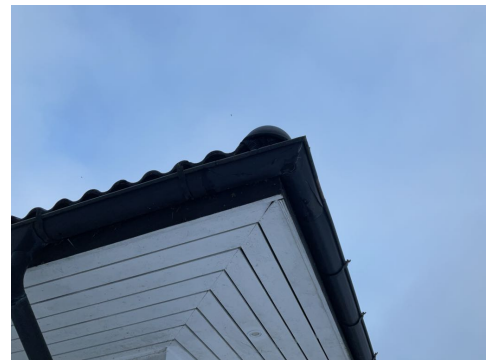
- Det mangler snøfangere på hele eller deler av taket, men det var ikke krav om dette på byggemeldingstidspunktet.
- Takrenner har punktvis lekkasjer.

- Det er ikke krav om utbedring av snøfangere opp til dagens krav.
- Lokal utbedring må utføres.

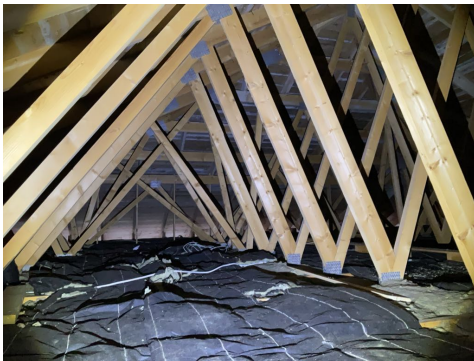
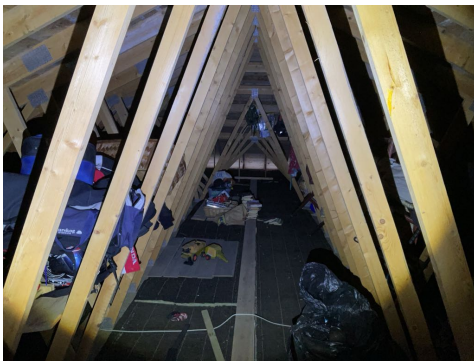
- Det er avvik:
- Undertaket er misfarget.

Loftsluke er av enkel uisolert standard og er utett - dette vil medføre varmetap og fare for kondensdannelse på loftet.
Undertaket er stedvis misfarget og dette antas å skyldes at ventilasjon fra kjøkken, vaskerom og toalettrom er avsluttet på loftet - dette vil medføre at varm luft trenger opp på loftet og kondenserer og kan føre til skader over tid.

Loftsluke bør utbedres/skiftes ut.
Ventilasjon fra toalettrom må føres ut/over tak.

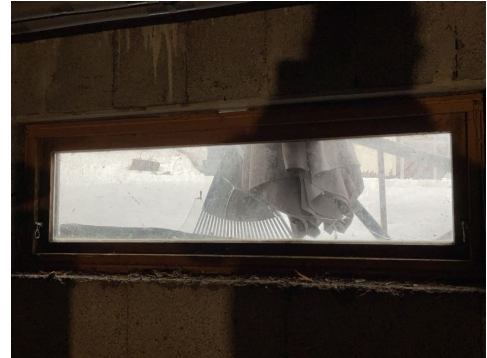
- Det er påvist at enkelte vinduer er vanskelig å åpne/lukke.
- Det er påvist noen glassruter som er punktert eller sprukne.
- Karmene i vinduer er slitte og det er sprekker i trevirket.

Sprekk i vindusglass i kjelleretasje.

- Vinduer med punkterte/sprukne glass må påregnes skiftes ut, enten hele vinduet eller kun selve glassene.
- Det må foretas lokal utbedring.
- Det må påregnes noe vedlikehold og at enkelte vinduer må skiftes ut.

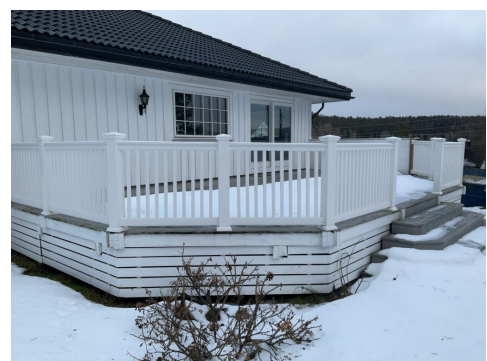
- Det er påvist avvik rundt innsetningsdetaljer.
- Karmene i dører er værslitte utvendig og det er sprekker i trevirket.

- Det bør gjøres tiltak for å lukke avviket.
- Det må påregnes noe vedlikehold og at enkelte dører må skiftes ut.

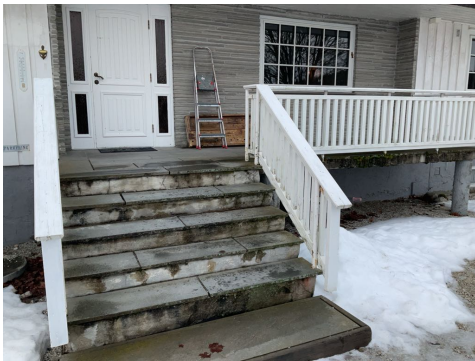
- Rekkverket er for lavt i forhold til dagens krav til rekkverkshøyder.
- Det er avvik:

- Tiltak:
- Rekkverkshøyde må endres for å tilfredsstille krav på byggemeldingstidspunktet.

Gulvet/skifersteinen bør utbedres/legges på nytt.

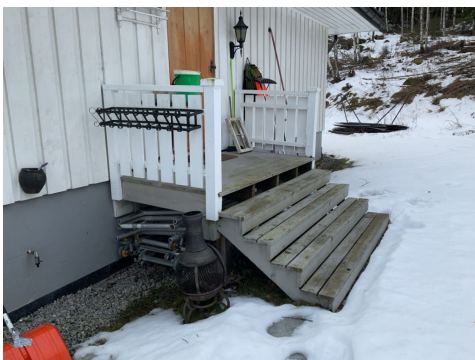
TG 3 Utvendige trapper

- Rekkverk må monteres for å lukke avviket.
- Lokal utbedring må utføres.

Kostnadsestimat: 10 000 - 50 000

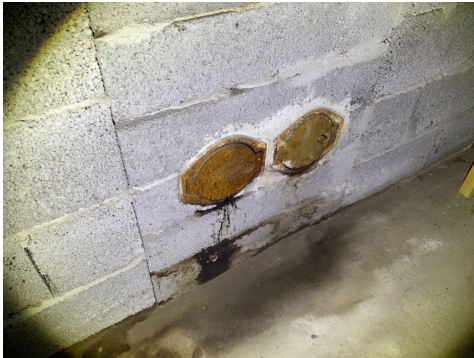
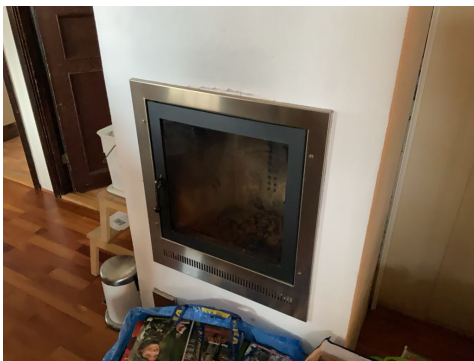
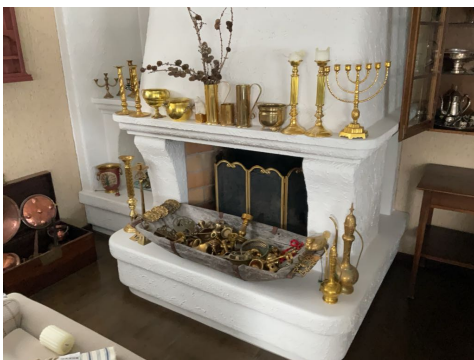
Med overflatesøk med fuktindikator Protimeter MMS ble det påvist forhøyede fuktverdier stedvis nederst på grunnmur og stedvis i betonggulv i kjelleretasje.
Grunnmur og betonggulv mot grunn på bygninger fra denne byggetiden er normalt ikke fuktsikret og kapilærsug av fukt kan forekomme.
Grunnmur fra denne byggetiden er normalt ikke isolert og det kan dermed dannes kondenspunkt i muren som igjen kan føre til fuktighet og fuktskader.
På generelt grunnlag bemerkes det at innredning av rom under terreng er risikokonstruksjon med tanke på fuktskader.

Det må gjøres tiltak med fuktsikring av kjelleretasjen for å lukke avviket.
Det må gjøres tiltak med utvendig isolering for å hindre kondensdannelse i grunnmuren.

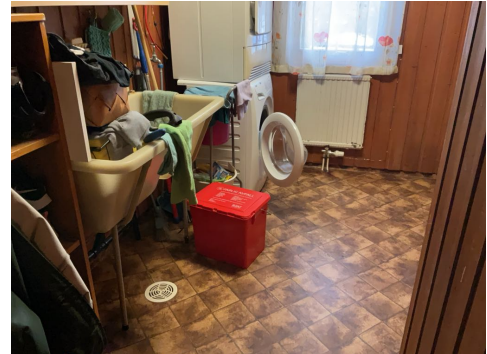
Vegger er med trepanel og er uegnet for fuktbelastning.

- Våtrommet må totalrenoveres. Alle forhold med tettesjikt, våtsone, sluk m.m. må dokumenteres.

Kostnadsestimat: 100 000 - 300 000

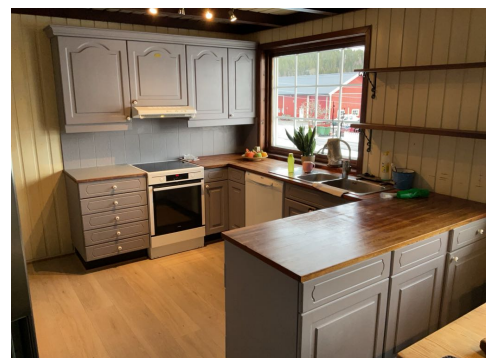
- Det er påvist skader på overflater/kjøkkeninnredning utover normal slitasjegrad.

- Det må påregnes lokal utbedring/utskifting.

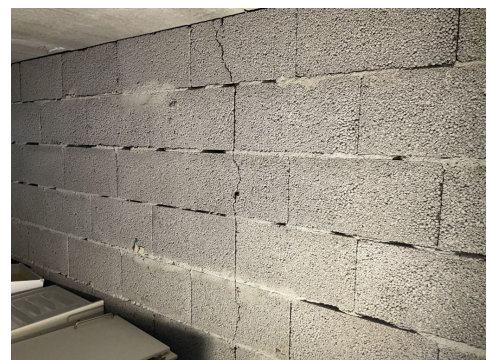
- Det mangler, eller på grunn av alder er det sannsynlig at det mangler, utvendig fuktsikring av grunnmuren ved kjeller/underetasje.
- Mer enn halvparten av forventet levetid på drenering er overskredet.

Avvik gjelder drenering på østsiden.

- Overvåk tilstanden jevnlig. For å få tilstandsgrad 0 eller 1 må dreneringen skiftes ut, men tidspunktet for når dette er nødvendig er vanskelig å si noe om. Bruken av underetg/kjeller vil og være avgjørende.
- Fuktsikring av muren må etableres inkl. klemelist.

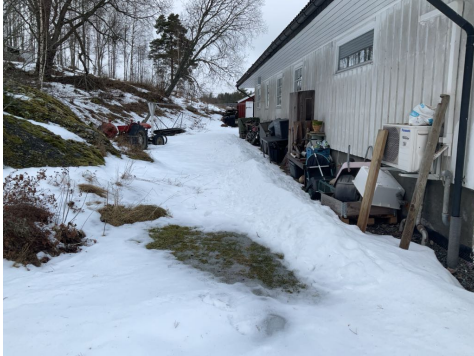
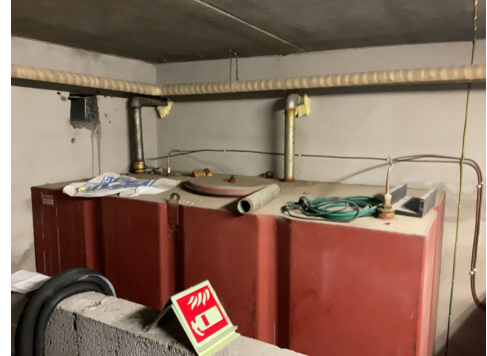
Avviket gjelder vestsiden.

- Det bør foretas terrengjusteringer.
