# Tilstandsrapport

2-roms andelsleilighet

Vefsnvegen 46 D, 8661 MOSJØEN

# gnr. 103, bnr. 1294

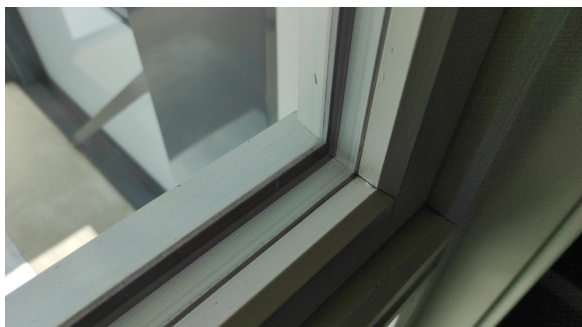
**TG 1 Vinduer**

Leiligheten har malt trevindu med 2-lags glass på soverommet.

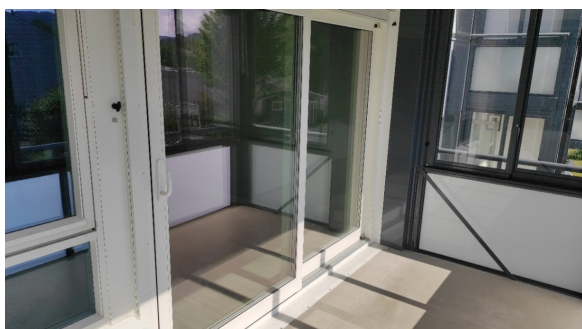
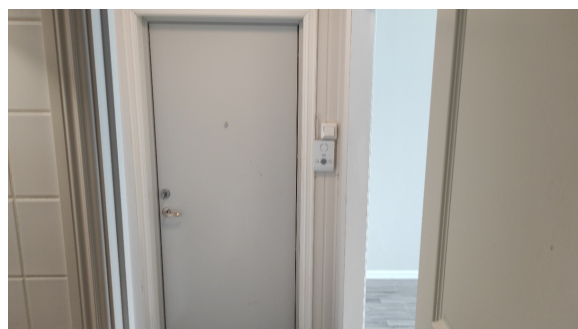
**TG 1 Dører**

Inngangsdør til leilighet: Kompakt laminert ytterdør med kikkehull.

Balkongdør: Malt isolert skyvedør av tre med 3-lags isolerglassfelt.

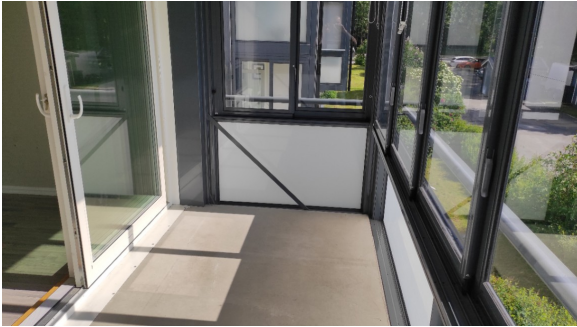
## TG 1 Balkonger, terrasser og rom under balkonger

Innglasset balkong på ca. 8 m<sup>2</sup>. Adkomst via dør fra stuen.

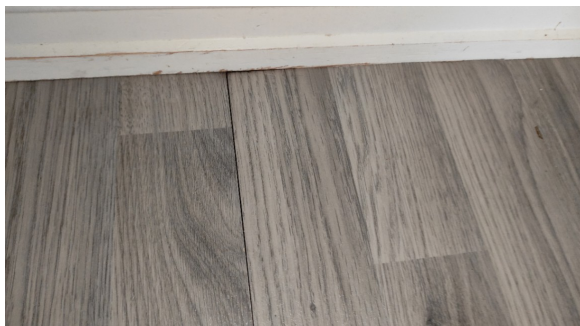
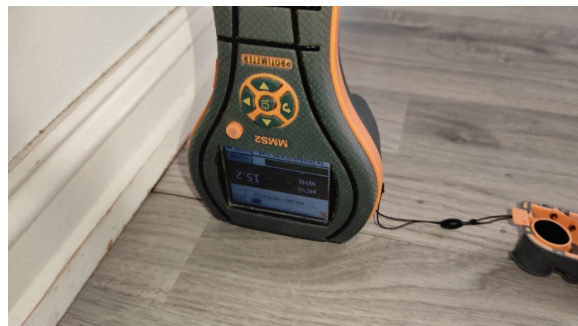
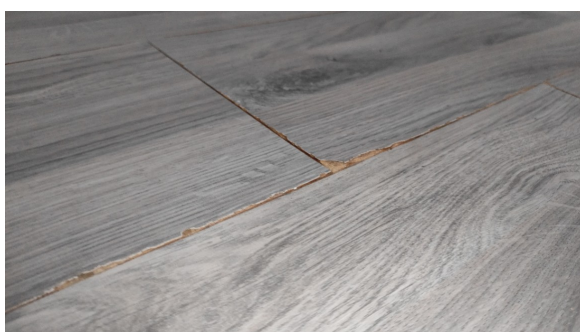
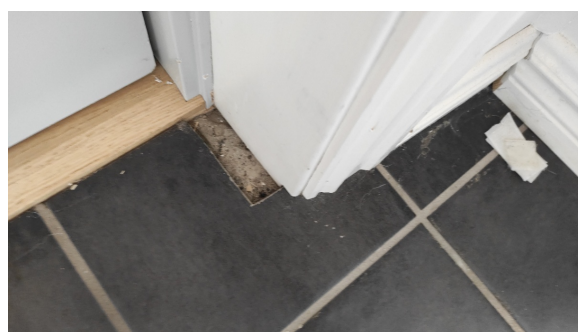
### TG 2 Overflater

Gulvene har fliser og laminat.  
Veggene har malt tapet og malt panel.  
Himlingene har malt betong og malte plater.

- Overflater har en del slitasjegrad utover det en kan forvente.

Noe fuktsvell i laminat på kjøkkenet, det ble fuktmålt ved befaring og ingen unormale fuktverdier ble registrert.  
Flisene i entré er ufagmesslig lagt.

- Overflater må utbedres eller skiftes.

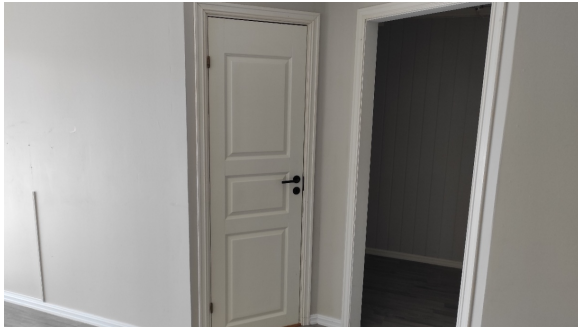
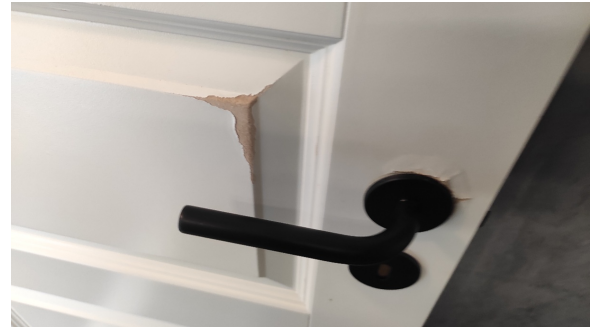
## TG 2 Innvendige dører

Innvendig har leiligheten malte fyllingsdører.

- Enkelte av innvendige dører har en del slitasje.

- Lokal utbedring må påregnes.

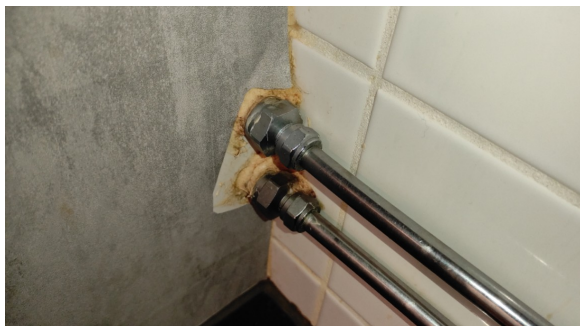
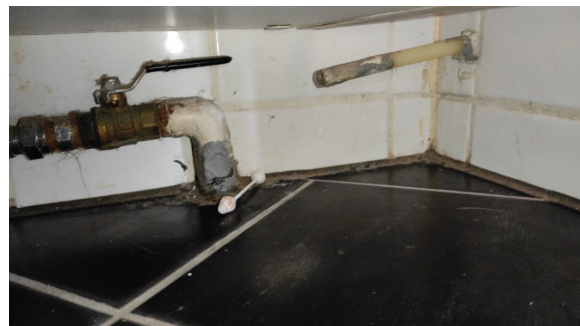
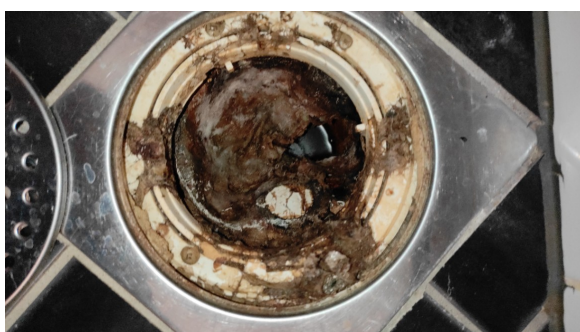
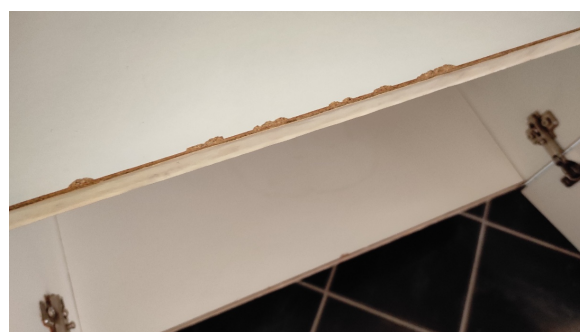
Våtrommet har oppnådd mer enn sin teoretiske levetid, og renoveringer må derfor kunne påregnes.

- Våtrommet må oppgraderes for å tåle normal bruk etter dagens krav.

Det er utette rørgjennomføringer i gulvet og i vegg.

Eldre soilsluk har oppbrukt sin levetid, og har noe rustdannelser.

Det kan ikke konstateres bruk av membran på våtrommet.

Det er fuktsvell i innredningen.

Avtrekksviften fungerte ikke ved befaring.

Det er sprekk i overløpet på servanten.

- Våtrommet har behov for omfattende oppgraderinger. For å sikre en løsning som oppfyller gjeldende krav, bør tettesjikt, sluk og røropplegg oppgraderes og dokumenteres.
- Manglende oppgradering av våtrommet medfører høy risiko for at konstruksjonene ikke vil tåle vanlig bruk av vann eller lekkasjer. Dette kan føre til fuktskader på tilstøtende konstruksjoner.

**Kostnadsestimat: 100 000 - 300 000**

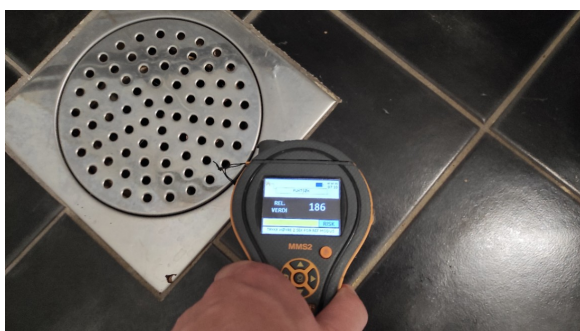
Hulltaking er ikke foretatt da det ikke er fysisk mulig pga tilliggende konstruksjoner (kjøkken og yttervegg/naboleilighet).

Det ble og utført fuktsøk på gulvet i området rundt sluken, og det ble ikke registrert forhøyede fuktverdier.

- Det er pga bygningsmessige hindringer ikke fysisk mulig å foreta hulltaking i vegg bak våtsone.

- TGIU gitt ut ifra manglende mulighet for hulltaking.

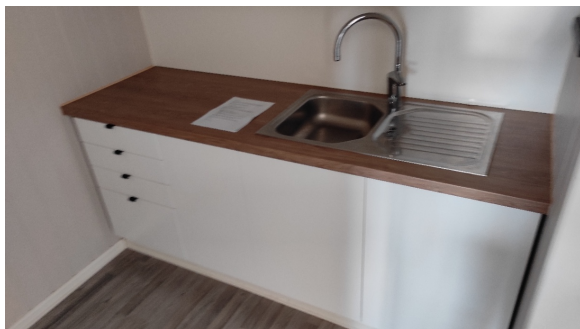
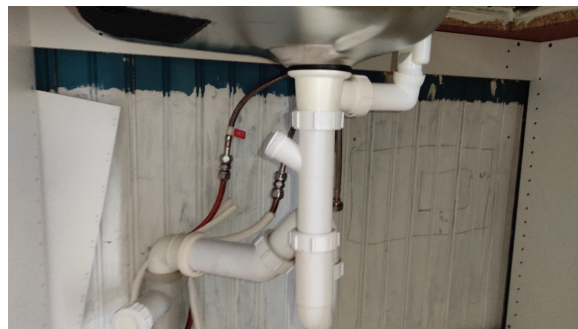
Kjøkkeninnredning av laminerte skrog med laminerte slette fronter, laminert benkeplate med nedfelt oppvaskkum i stål med ett-greps blandebatteri. Kjøkkenet er ikke utstyrt med hvitevarer.

Enkelte fronter mangler håndtak.

Kjøkkenet mangler bruksfunksjoner/løsninger som er forventet på et kjøkken.

Montering av håndtak må påregnes.

Kontroll etter lekkasjer.

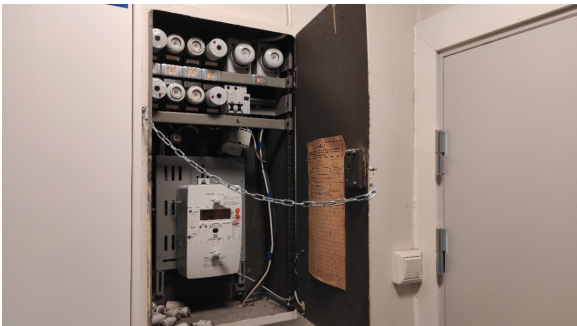
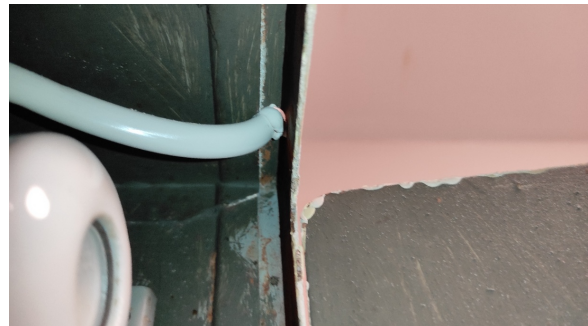
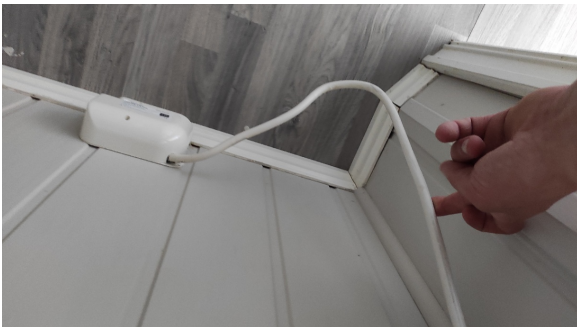
## TG 3 Elektrisk anlegg

El-skap med patronsikringer og måler plassert i felles trappegang.

8. Er det tegn til at det har vært termiske skader (tegn på varmgang) på kabler, brytere, downlights, stikkontakter og elektrisk utstyr? Sjekk samtidig tilstanden på elektrisk tilkobling av varmtvannsbereder, jamfør eget punkt under varmtvannstank  
**Nei**
9. Er der synlig defekter på kabler eller er disse ikke tilstrekkelig festet?  
**Ja**

Ved kjøp/salg anbefaler DLE kontroll av installasjon utført av installatørforetak. (NEK 405 EI kontroll i bolig).

Kostnadsestimat: Under 10 000
