# Stavåssvingen 4 A 2409 ELVERUM

## Tilstandsrapport Eierskifte

Boligtype: Leilighet i flermannsbolig

Byggeår: 2012

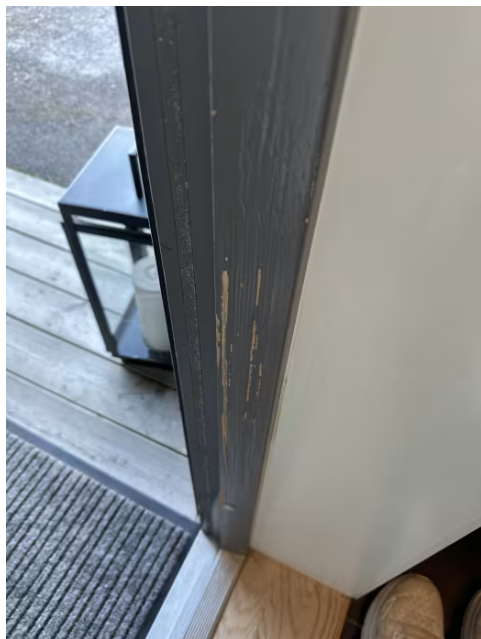
Slitasje på dørkarm ytterdør.

Bruksmerker på karm ytterdør, terrassedør og mindre sprekk på utforing rundt vindu på soverom.  
Enkelte vridere med noe slark.

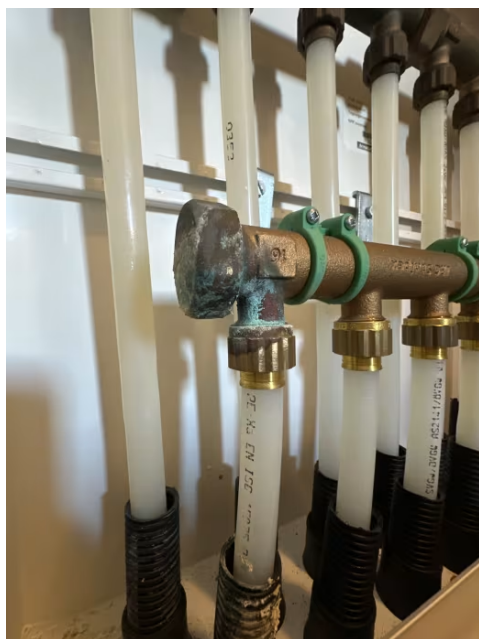
Det ble registrert drypplekkasje på rørfordeler i fordelerskap. Det registreres irr, korrosjon og oksidering på rørfordeler.

Der registreres drypplekkasje og irr på rørfordeler.

Anbefaler en ytterlige kontroll av fordelerskap og rørfordeler.

Hovedstoppekran og rørkurser i fordelerskap anbefales merket for god oversikt.

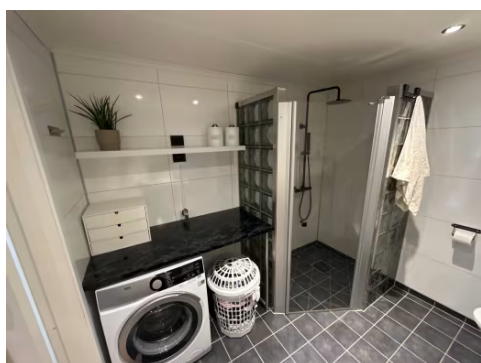
Gulvet har fall til sluk, men dette er mindre enn referansenivået. Målt fall fra topp flis ved dørterskel til topp slukrist er 20 mm og tilfredsstillende ikke kravet på 25 mm. Det er registrert svakt fall på gulv og ingen synlige tettesjikt ved døråpning. Høydeforskjell fra topp sluk til tettesjikt ved dør er mindre enn 25 mm med risiko for at vann renner ut gjennom døråpning. Stedvis flate partier.

Viser dusjsonen og opplegg for vaskemaskin.

Det registreres mindre svelling og skader på baderomsplater i dusjsonen. Det registreres mindre glipper i plater.

Det registreres sprekke og slitte fuger mellom fliser i dusjsonen.

Badet fungerer med dagens tilstand, men på grunn av påviste forhold anbefales montert et dusjkabinett for å unngå ytterligere fuktbelastning i påvente av en oppgradering.

Lokal utbedring av flisfuger i dusjsonen anbefales.

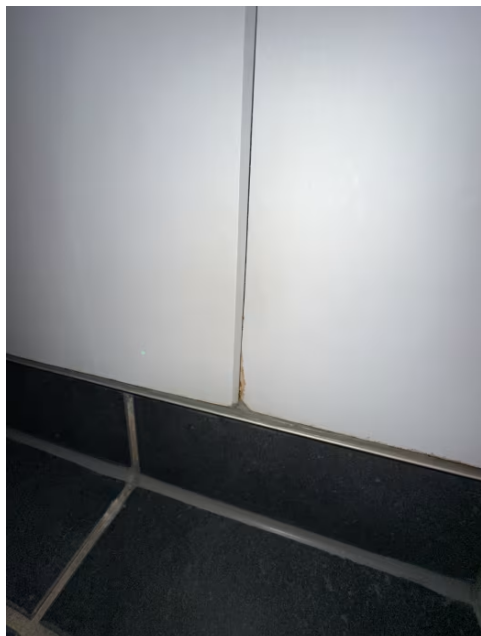
Det registreres glippe i skjøter imellom baderomsplater

Det er registrert mindre svelling og skader på tettesjikt (våtromsplater)

Det er manglende/ dårlig utførelse av silikon under baderomsplater, noe som avviker fra monterings anvisninger.

Det anbefales å installere et dusjkabinett for å begrense overflater for belastning med fritt vann.

Utbedring/etablering av silikonfuge under våtromsplater anbefales.

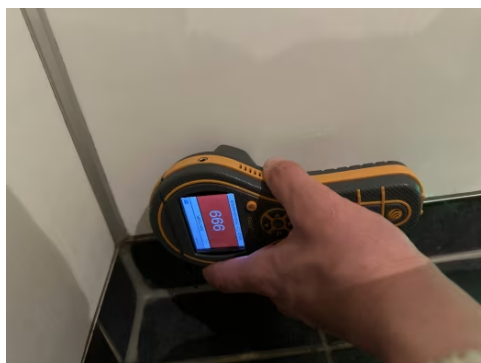
Viser fuktsøk på våtromsplate.

| Det registreres fukt og skader i tilknytning til våtrommet og hulltaking er vurdert å ikke være nødvendig. | |

Opptørring og eventuell utbedring av overflater (tettesjikt) på bad.

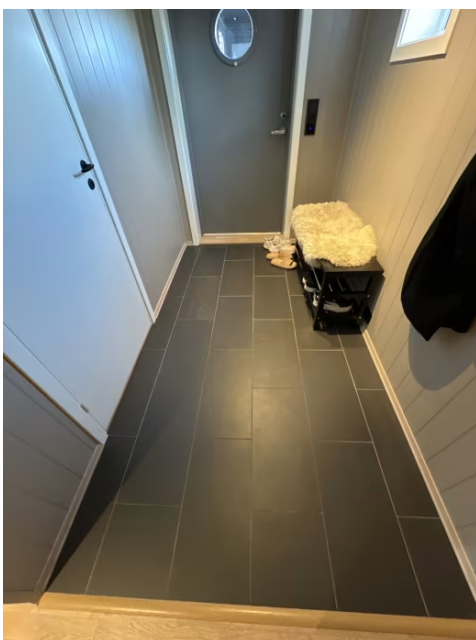
Det ble registrert «bom» i gulvfliser i gang. «Bom» kan blant annet oppstå visst det ikke er påført tilstrekkelig med flislim eller at flisa har mistet vedheft til underlaget.

Det ble registrert «bom» i gulvfliser i gang.

Løpende observasjoner anbefales da fliser med «bom» kan løsne over tid.

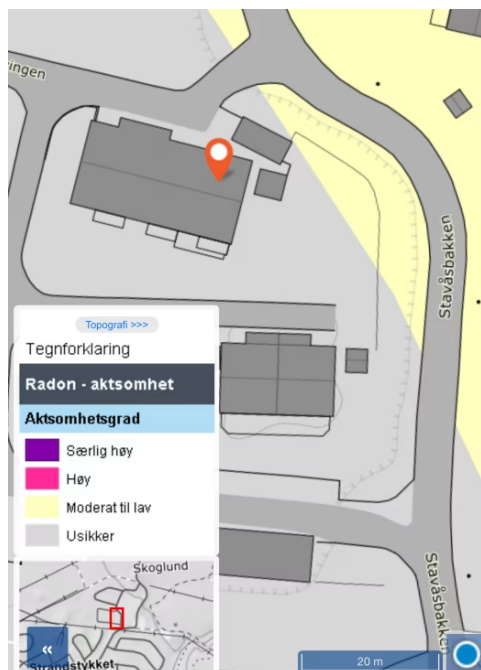
Det er ikke foretatt radonmålinger.

Ved kartsider fra NGU er det angitt at eiendommen ligger i område med usikker radonaktivitet.

Det bør gjennomføres radonmålinger. Anbefaler ytterligere undersøkelser.

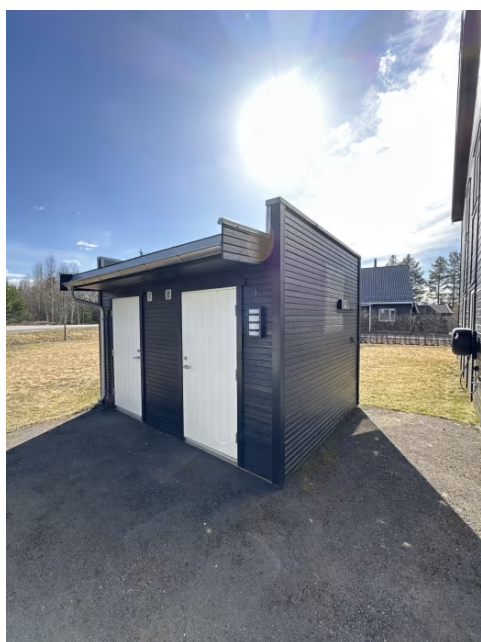
Viser bodplass i felles uthus. Bod lengst til høyre.

Bodplass i felles uthus. Betonggulv. Vegger oppført i bindingsverk. Utvendig kledd med liggende panel. Bordet undertak. Pulttak teknet med papp. Innlagt lys og strøm. Renner og nedløp av metall. Det registreres fuktmerker på undertak, eier opplyser om at lekkasjen er utbedret.
