# Tilstandsrapport

📍 Singusdalsveien 210 , 3750 DRANGEDAL

# Gnr. 6, Bnr. 40

Rapportdato: 25.10.2022

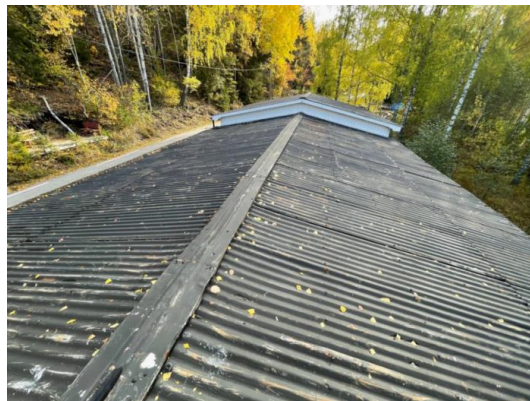
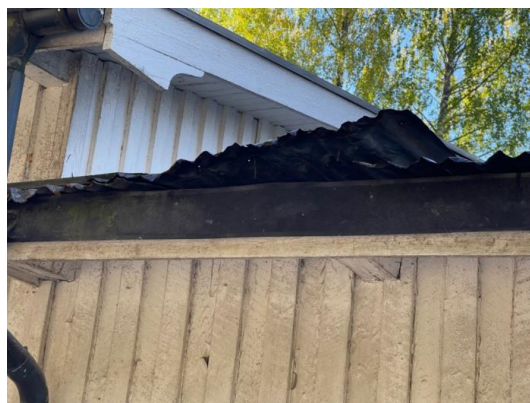
Tak med stålplater. Pannebord i malt utførelse. Vindskibord med gavelkryss. Tak er inspisert fra tak.

Takplater med skader, store utettheter og korrosjon.

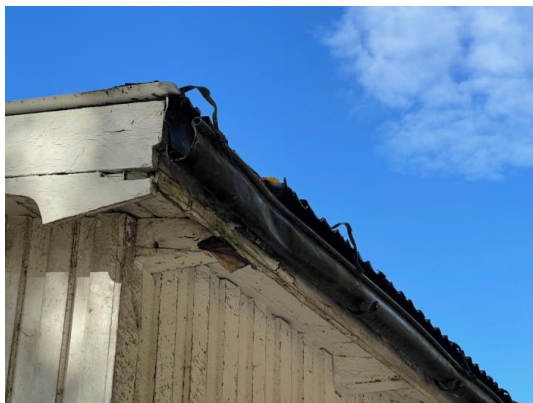
Takrenner, nedløp og beslag av plastbelagt stål.

Renner og beslag med store skader.

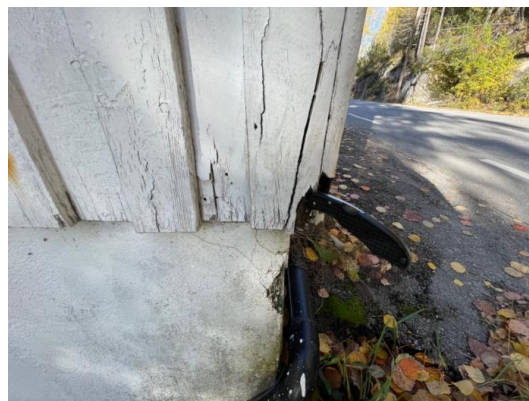
1. Retningsavvik er påregnelig hensyntatt byggemåte.
2. Yttervegg er svakt isolert og har manglende tetthet i forhold til dagens krav til isolasjon og tetthet.
3. Råteskader i kledning og reisverk. Erfaringsmessig vil skjult trevirke ha høy skadefrekvens, skader forekomme ofte rundt vinduer/dører og knutepunkt.

Ny eier bør regne med vedlikehold og utskiftinger av råteskader.

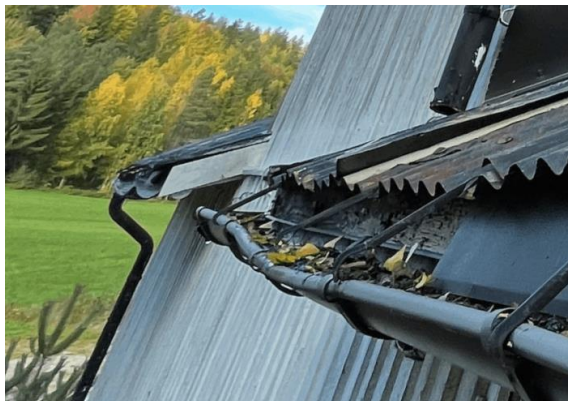
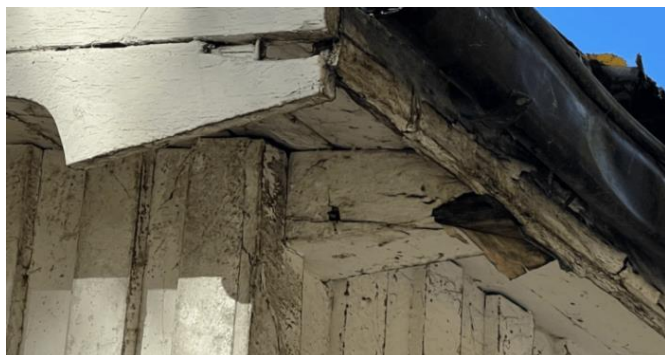
1. Konstruksjonen har svanker og skjevheter pga. konstruksjonens alder og oppbygging. Det må påregnes måking av takflater ved snømengder mer enn ca 50 cm.
2. Ved visuell kontroll av innvendige flater var det tegn til lekkasjepunkter.
3. Takkonstruksjonen er en lukket konstruksjon med skråkledde himlingsflater. Dette forutsetter en riktig oppbygging med tanke på eventuelt utførelse og materialvalg. En tenker da spesielt på bruk av dampspærre og ventilering av konstruksjonen. Ønskes full visshet om tilstand på skjulte konstruksjoner må åpninger foretas. Ut i fra observasjoner virker konstruksjonen og være manglende ventilert og svakt isolert. Det foreligger ikke dokumentasjon på oppgradering av tak. Ventilering er ikke god nok til å hindre isdannelse og kondens. Takteking holder ikke tett og skjulte skader er påregnelig.
4. Råteskader i utvendig takutstikk.

Ny eier må utbedre takskader. Tak som krever ombygging dersom man ønsker dagens krav til isolering, lufting og tetthet.

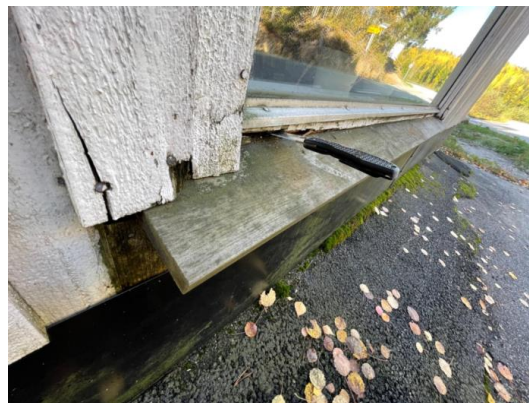
Vindu mot veg med råteskade.  
Vindu fra byggeår med skader i karm.

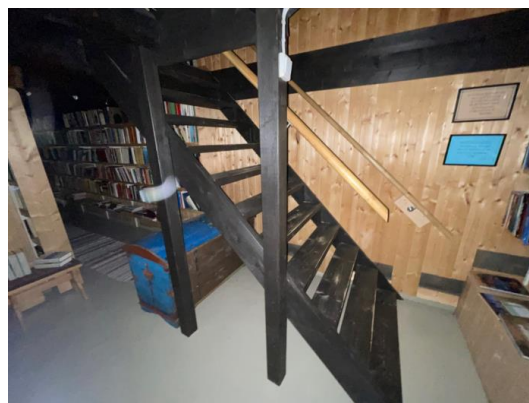
- Det er ikke montert rekkverk.

- Rekkverk må monteres for å lukke avviket.

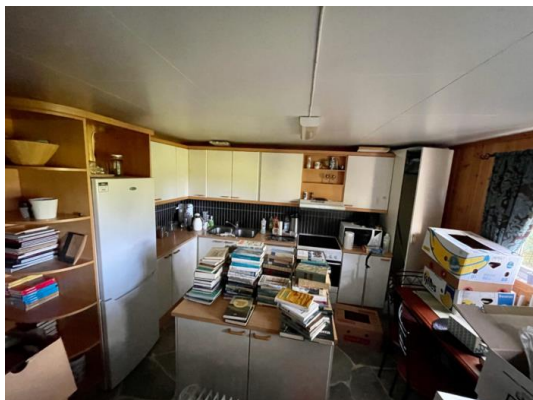
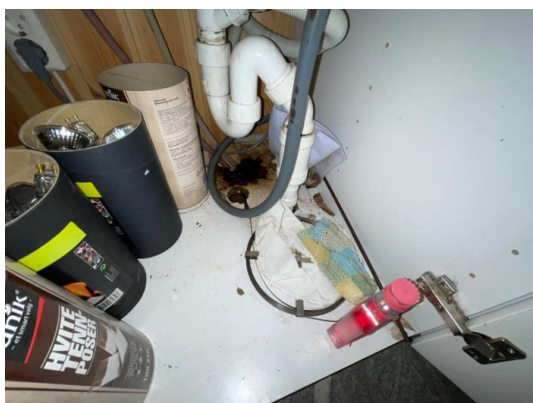
Skrog og bunnsokkel med fuktskader under vask som følge av lekkasje fra avløp. Ved demontering av skrog og bunnsokkel kan skjulte skader forekomme. Vann var avslått under befaringen.

Ny eier må utbedre lekkasje og fuktskader.

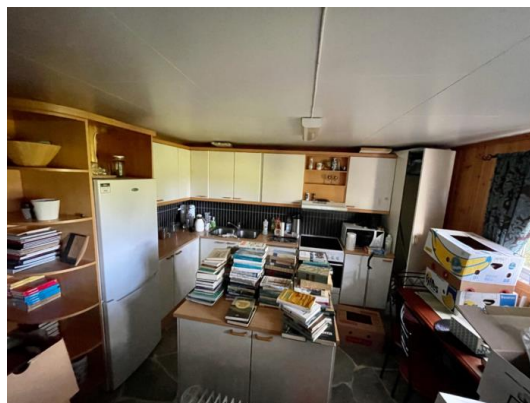
Mekanisk avtrekkhette er montert til innredningen og etablert over komfyr. Avtrekk ført til friluft i yttervegg. Avtrekk ble ikke kontrollert grunnet manglende strøm i bygg.

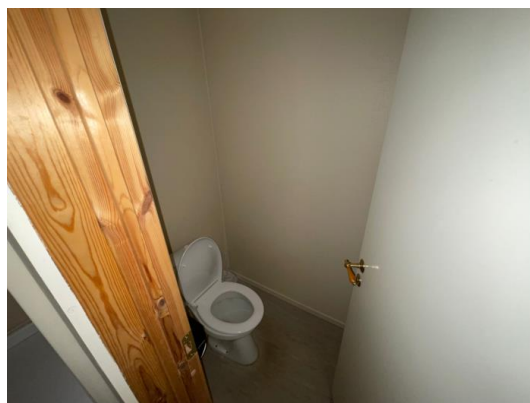
Toalettrommet med vinylbelegg på gulv, malte strie på vegg og malte plater på innvendig tak. Av utstyr finnes toalett og servant. Rommet er ikke ventilert.

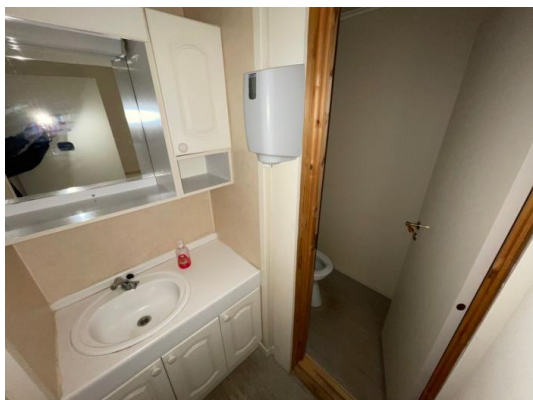
1. Rommet er ikke ventilert.
2. Innredning med skader.

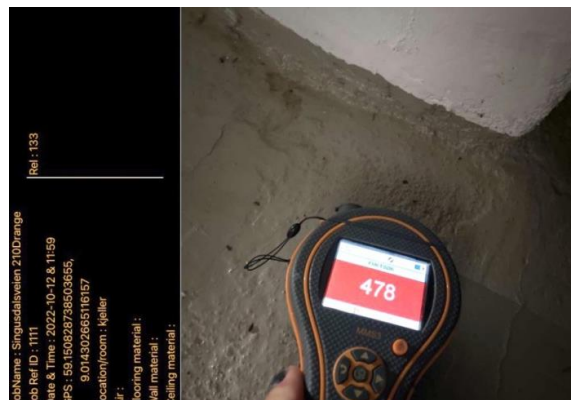
Fuktighet i betongdekke

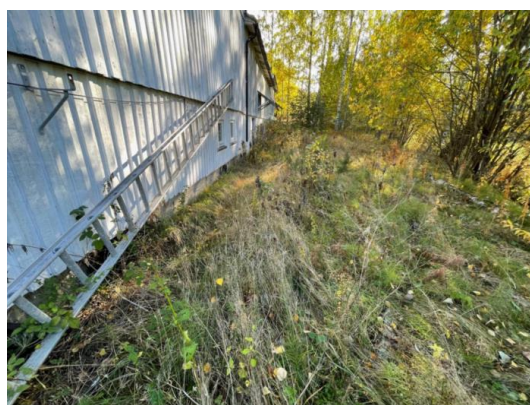
Opparbeidet terreng rundt bolig .

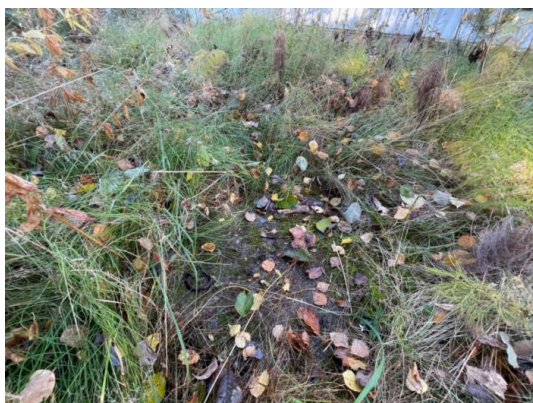
Septikktank

Septiktank av betong på bakside av bygg.

Ut ifra alder kan skader plutselig oppstå på eldre anlegg.

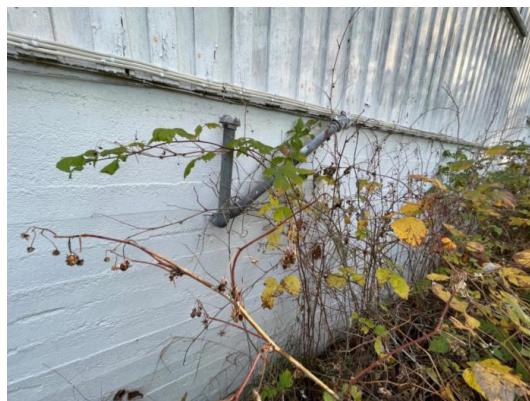
På utsiden av grunnmur sees oppstikk fra påfylling og lufterør til en oljefyringstank som er innmurt i kjeller. Dagtank er synlig i toalett. Det er ingen informasjon om det er noe fyringsolje igjen på tanken.
