Singusdalveien 210 ligger i naturskjønne og fredlige omgivelser i Kjosens i Drangedal kommune.

# Singusdalsveien 210

# Tilstandsrapport

## BUTIKK/LAGER/FORRETNINGSBYGNING

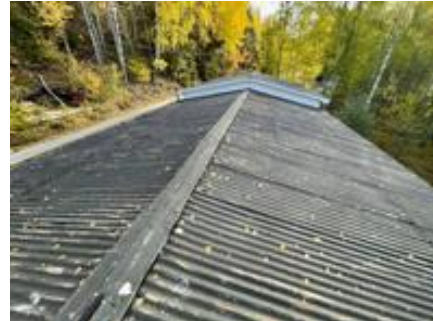
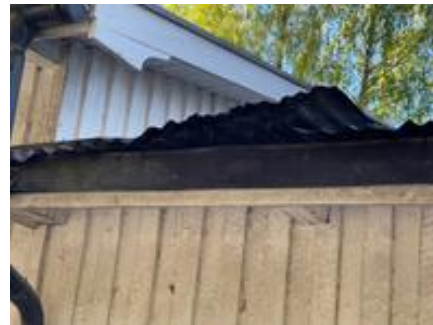
Tak med stålplater. Pannebord i malt utførelse. Vindskibord med gavelkryss. Tak er inspisert fra tak.

- Det er avvik:  
Takplater med skader, store utettheter og korrosjon.

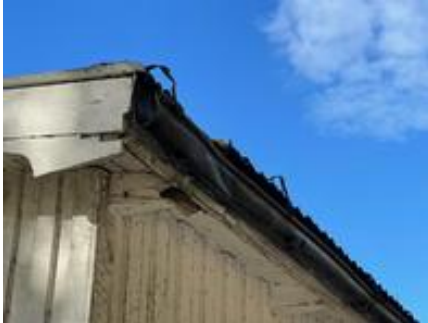
Takrenner, nedløp og beslag av plastbelagt stål.

Renner og beslag med store skader.

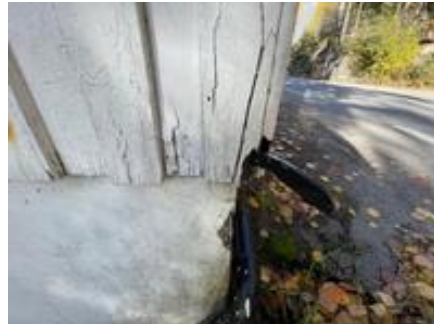
1. Retningsavvik er påregnelig hensyntatt byggemåte.
2. Yttervegg er svakt isolert og har manglende tetthet i forhold til dagens krav til isolasjon og tetthet.
3. Råteskader i kledning og reisverk. Erfaringsmessig vil skjult trevirke ha høy skadefrekvens, skader forekomme ofte rundt vinduer/dører og knutepunkt.

Ny eier bør regne med vedlikehold og utskiftinger av råteskader.

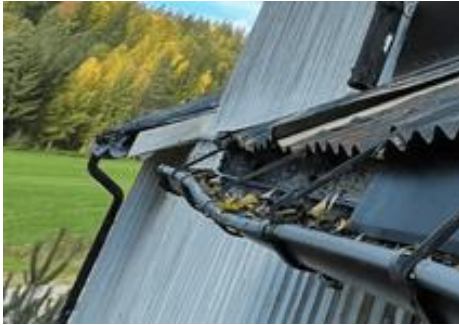
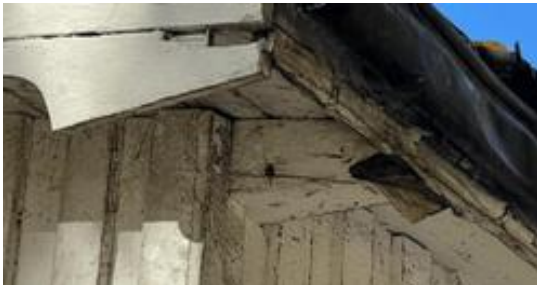
Takkonstruksjon med form av saltak. Taket har lukket skråhimling uten tilkomst. Konstruksjonen er etterisolert.

- Det er avvik:
- 1. Konstruksjonen har svanker og skjevheter pga. konstruksjonens alder og oppbygging. Det må påregnes måking av takflater ved snømengder mer enn ca 50 cm.
- 2. Ved visuell kontroll av innvendige flater var det tegn til lekkasjepunkter.
- 3. Takkonstruksjonen er en lukket konstruksjon med skråkledde himlingsflater. Dette forutsetter en riktig oppbygging med tanke på eventuelt utførelse og materialvalg. En tenker da spesielt på bruk av dampspærre og ventilering av konstruksjonen. Ønskes full visshet om tilstand på skjulte konstruksjoner må åpninger foretas. Ut i fra observasjoner virker konstruksjonen og være manglende ventilert og svakt isolert. Det foreligger ikke dokumentasjon på oppgradering av tak. Ventilering er ikke god nok til å hindre isdannelse og kondens. Taktekking holder ikke tett og skjulte skader er påregnelig.
- 4. Råteskader i utvendig takutstikk.

Ny eier må utbedre takskader. Tak som krever ombygging dersom man ønsker dagens krav til isolering, lufting og tetthet.

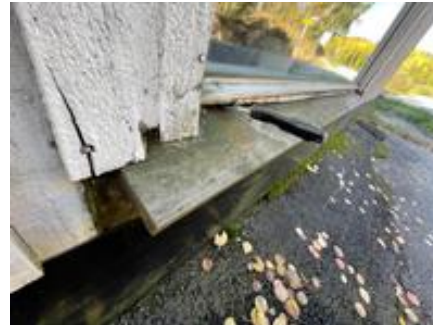
- Det er avvik:
- Vindu mot veg med råteskade.
- Vindu fra byggeår med skader i karm.

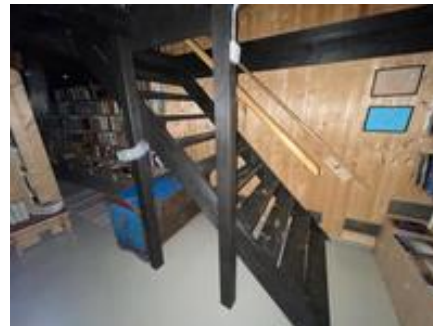
Innvendig malt trapp til kjeller.  
Rekkverk mangler.  
Åpninger målt til 16 cm.  
Bredde målt til 100 cm.  
Innvendig fri høyde ok.  
Håndløper montert.

- Det er ikke montert rekkverk.

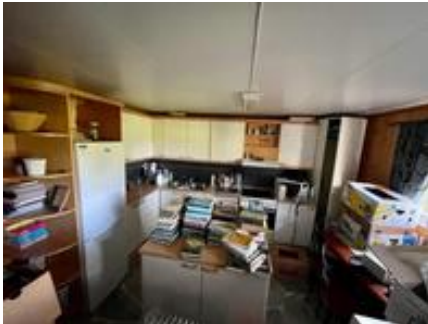
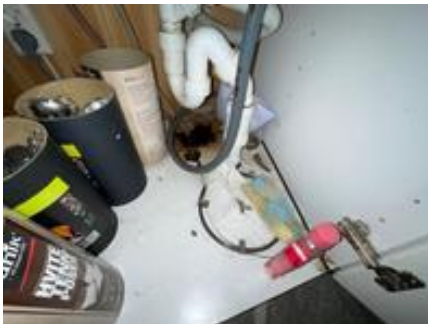
Skrog og bunnsokkel med fuktskader under vask som følge av lekkasje fra avløp. Ved demontering av skrog og bunnsokkel kan skjulte skader forekomme. Vann var avslått under befaringen.

Kjøkkeninnredning med slette fronter og laminert benkeplate. Dobbel stålrum med ett grep blandeblender. Flisplater på vegg under overskap. Opplegg og plass til kjøleskap, oppvaskemaskin og komfyr. Hvitevarer er ikke kontrollert av takstmann.

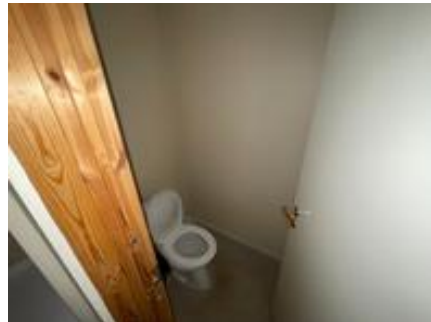
Toalettrommet med vinylbelegg på gulv, malte strie på vegg og malte plater på innvendig tak. Av utstyr finnes toalett og servant. Rommet er ikke ventilert.

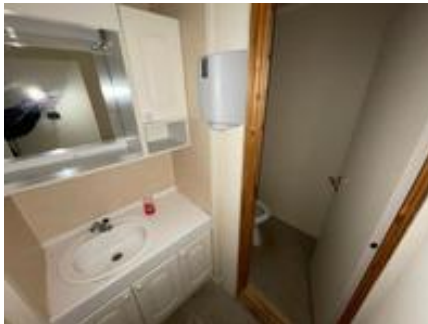
Toalettrommet med vinylbelegg på gulv, malt strie på vegg og plater på innvendig tak. Av utstyr finnes toalett og servant. Rommet er ikke ventilert.

- Det er avvik:
- 1. Rommet er ikke ventilert.
- 2. Innredning med skader.

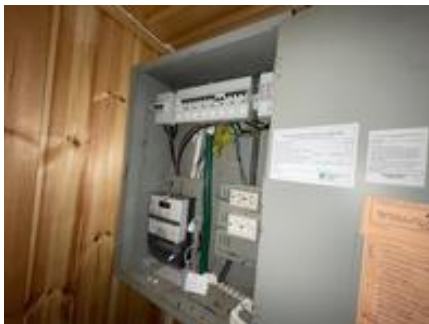
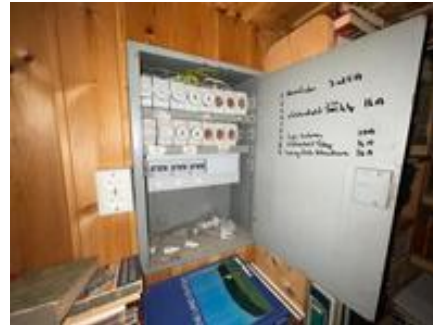
**Ny eier må skifte deler av det elektrisk anlegget hensyntatt kapasitet på anlegg og kort gjenstående brukstid. Det anbefales elektrisk kontroll med utbedring og utskifting av komponenter.**

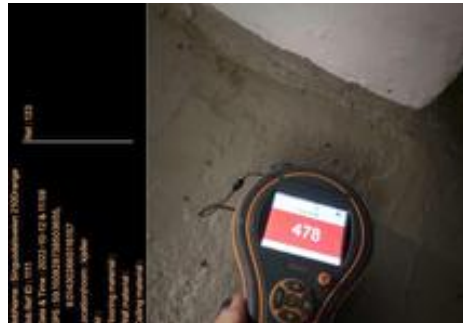
Fuktighet i betongdekke

Det er fuktighet i nedre del av murvegg og betonggulv. Dette skyldes kapillært oppsug fra grunnen og svikt i drenering. Dette er normalt i eldre boliger som følge av manglende kapillærbrytende (plast) sjikt mot grunn. Eier opplyser om vann i kjeller i tidsrom ved flom. Siste årene har det vært 3 tilfeller med vann i kjeller.

Kjellergulv med støpt plate på mark. Plate er oppgradert med epoksibelegg i senere tid.

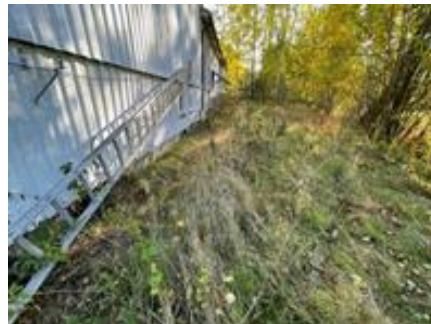
Opparbeidet terreng rundt bolig .

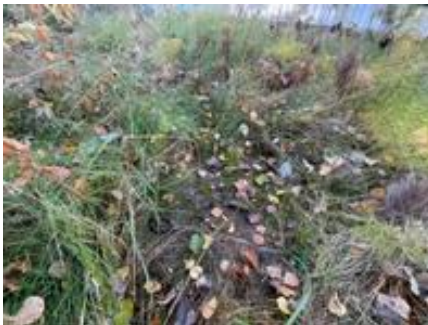
Septiktank av betong på bakside av bygg.

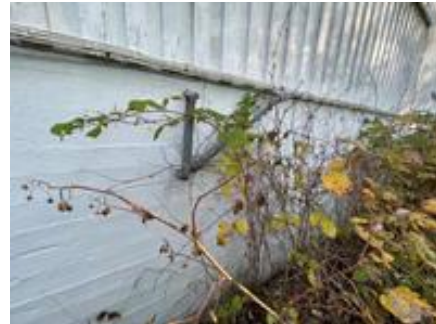
På utsiden av grunnmur sees oppstikk fra påfylling og lufterør til en oljefyringstank som er innmurt i kjeller. Dagtank er synlig i toalett. Det er ingen informasjon om det er noe fyringsolje igjen på tanken.
