# Tilstandsrapport

Fritidsbolig

Hytte Stavtjørn , 4389 VIKESÅ

Befaringsdato: 26.02.2026

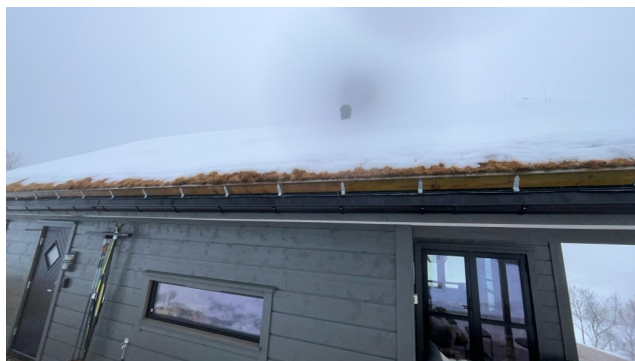
### ! TG IU Takteking

Taktekkingen er av torv. Taket er besiktiget fra bakkenivå. Siden taket (takkonstruksjon, takteking og skorstein) kun er observert fra bakkenivå, er vurderingen begrenset av dette. Det er ikke sikkerhetsmessig forsvarlig å bevege seg ut på taket eller observere fra stige. Selv om det ikke er avdekket skader under befaringen, betyr ikke dette at det ikke foreligger skader som en besiktigelse på taket kan avdekke. Vær oppmerksom på denne risikoen. En undersøkelse av taket kan utføres av en fagperson under tilstrekkelige sikkerhetsforhold.

- Takteking er snødekt, alder eller materiale er ukjent og derfor ikke nærmere vurdert.

- Det bør foretas nærmere undersøkelser av takteking når taket er snøfritt.

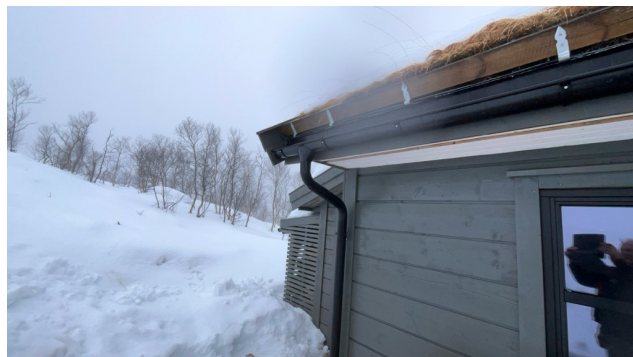
### ! TG 1 Nedløp og beslag

Renner og nedløp i lakkert metall.

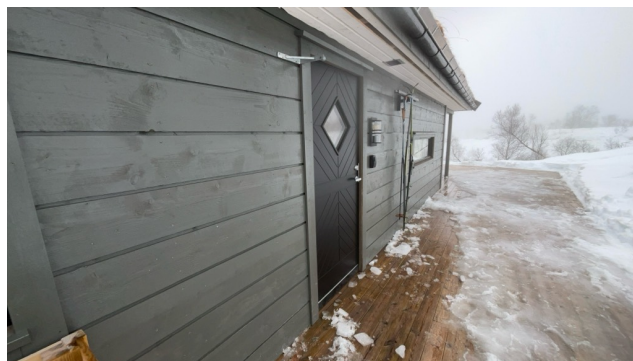
### ! TG 1 Veggkonstruksjon

Veggene har bindingsverkskonstruksjon fra byggeår. Fasade/kledning har liggende bordkledning.

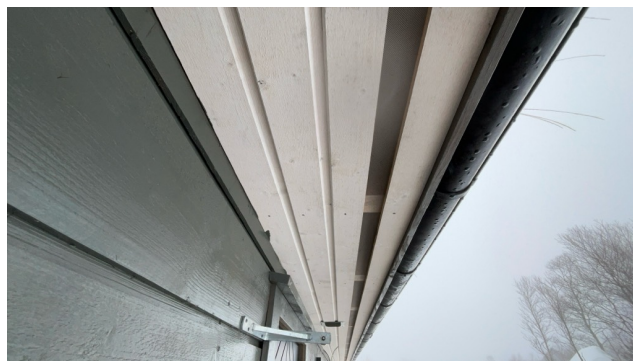
### ! TG 1 Takkonstruksjon/Loft

Takkonstruksjonen har sperrekonstruksjon.

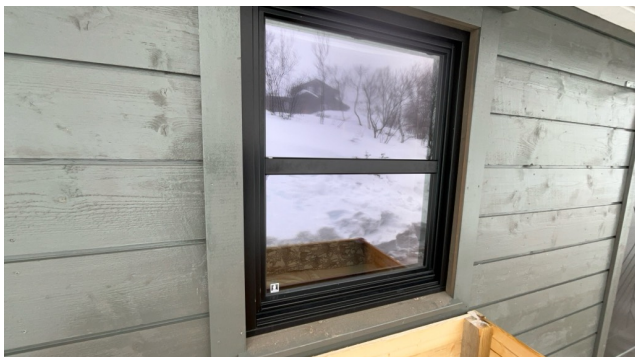
### ! TG 1 Vinduer

Bygningen har malte trevinduer med 2-lags glass.

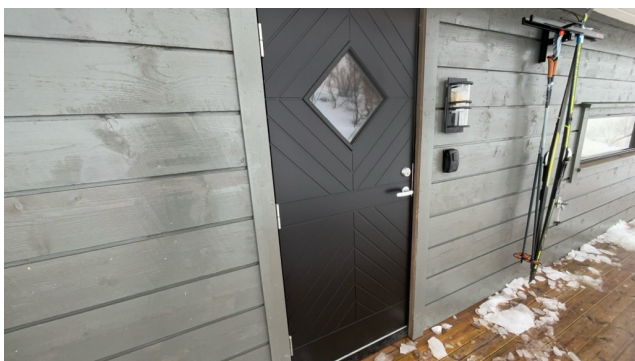
## TG 1 Dører

Bygningen har malt hovedytterdør.

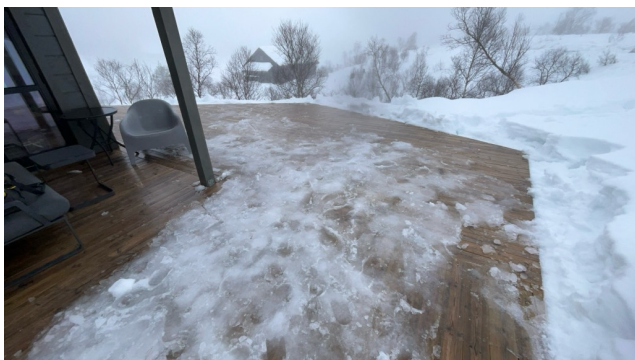
## TG 1 Balkonger, terrasser og rom under balkonger

Terrasse ved inngangsparti og med tilkomst fra stue.

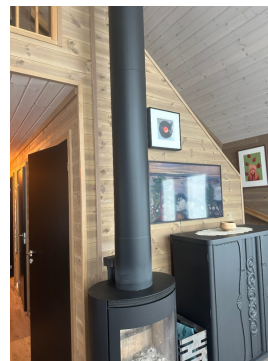
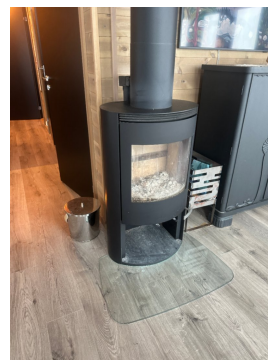
### TG 1 Pipe og ildsted

Boligen har isolert stålpipes og vedovn i stue.

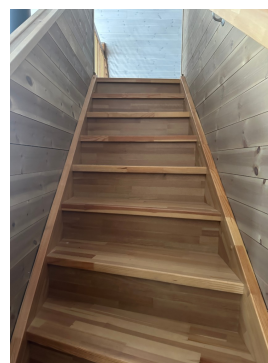
### TG 1 Innvendige trapper

Boligen har tretrapp til 2. etasje.

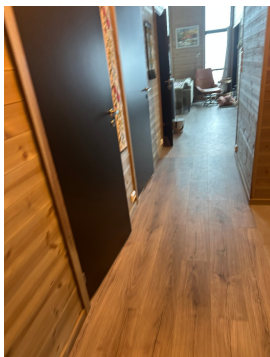
### TG 1 Innvendige dører

Innvendig har boligen malte glatte dører.

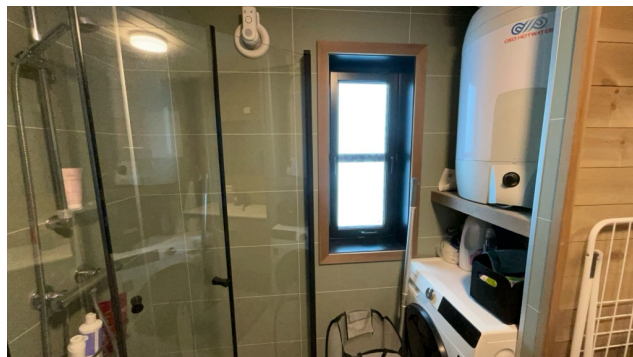
#### ! TG 2 Overflater vegger og himling

Veggene har fliser og panel. Taket har panel.

Det er vindu med ikke fuktbestandige materialer i våtsonen til dusj, løsningen eller byggematerialet er uegnet.

Det bør iverksettes tiltak for å beskytte eller skifte ut vindu med ikke fuktbestandige materialer i våtsonen, for å unngå risiko for fuktskader, råte og redusert levetid på konstruksjonen.

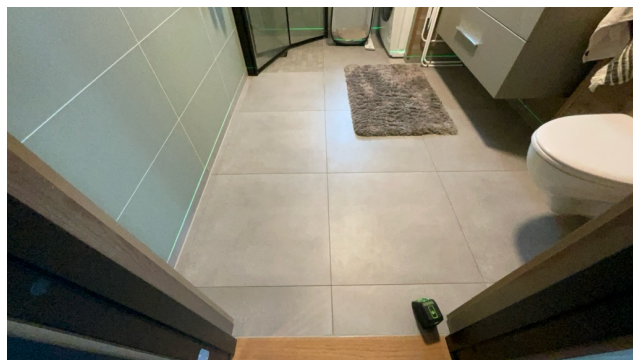
#### ! TG 1 Overflater Gulv

Gulvet er flislagt. Rommet har elektriske varmekabler. Fall er målt til 27 mm fra dørterskel til sluk.

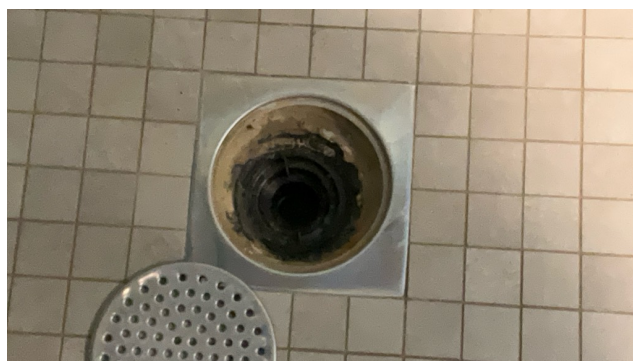
#### ! TG 1 Sluk, membran og tettesjikt

Det er plastsluk og smøremembran med dokumentert utførelse.

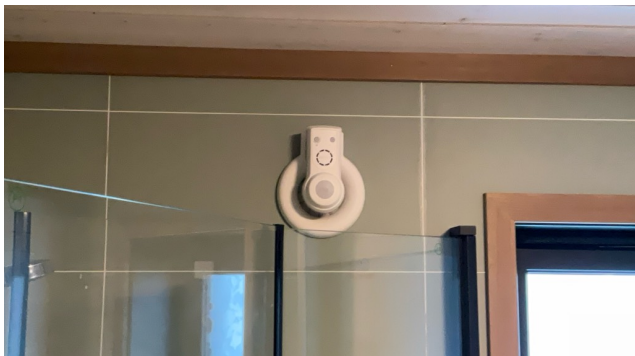
### ! TG 1 Ventilasjon

Det er elektrisk styrt vifte.

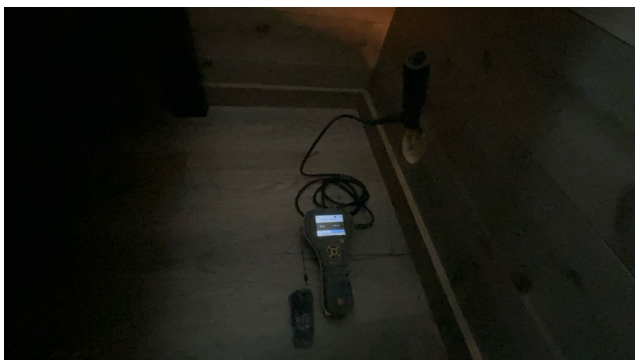
### ! TG 0 Tilliggende konstruksjoner våtrom

Hulltaking er foretatt uten å påvise unormale forhold. Hulltaking er foretatt i soverom mot bad.

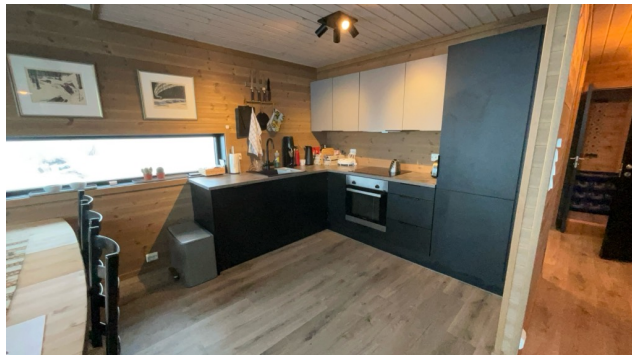
### ! TG 1 Overflater og innredning

Kjøkkenet har innredning med glatte fronter. Benkeplaten er av laminat. Det er kjøleskap, oppvaskmaskin, komfyr, platetopp, vannstoppsystem og komfyrvakt.

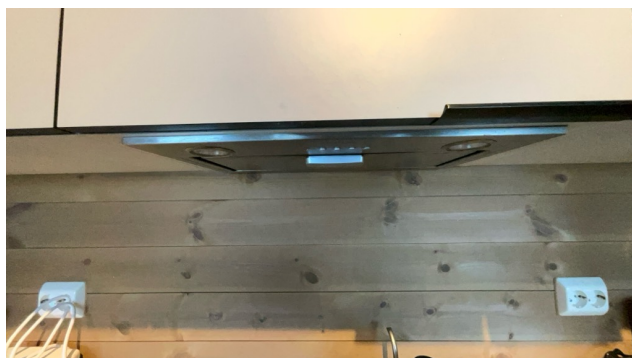
### ! TG 1 Avtrekk

Det er kjøkkenventilator med avtrekk ut.

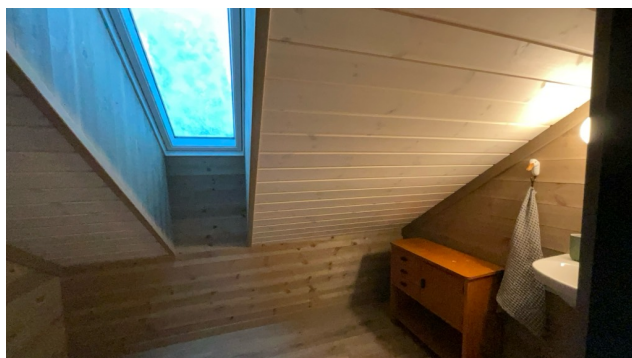
### ! TG 3 Overflater og konstruksjon

Toalettrom med wc og håndvask.

- Toalettrom har ingen ventilering fra rommet, NS 3600 krever mekanisk avtrekk for å kunne gi TG 0/1.

- Mekanisk avtrekk bør etableres på toalettrom.

**Kostnadsestimat: Under 20 000**

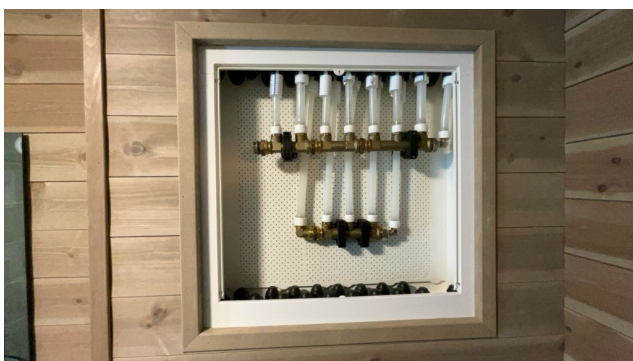
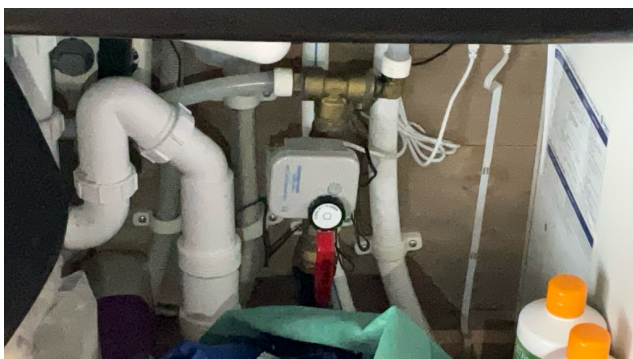
### ! TG 1 Vannledninger

Innvendige vannledninger er av plast (rør i rør). Det er besiktiget i rørskap.

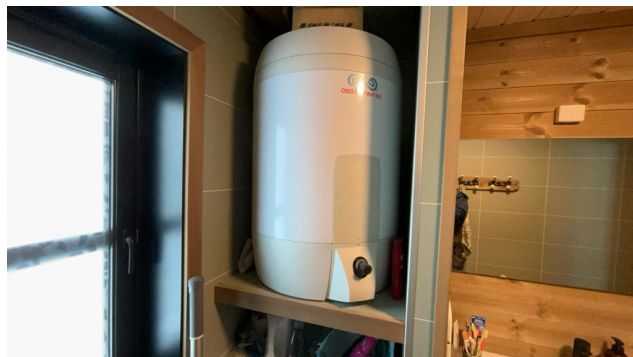
### ! TG 1 Varmtvannstank

Varmtvannstanken er på ca. 120 liter.
