# Tilstandsrapport

Boligbygg med flere boenheter

Stemmenveien 33 B, 3750 DRANGEDAL

Befaringsdato: 18.12.2025

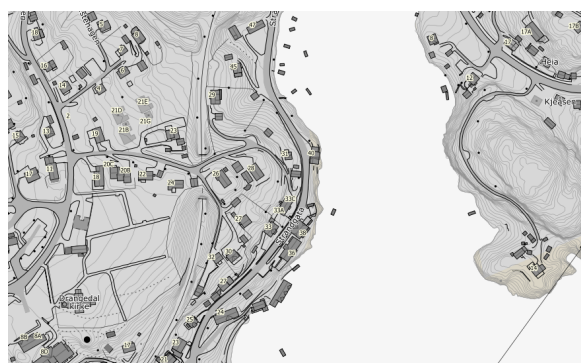
Radonmåling foreligger ikke, boligen er bygget før det fantes krav om tiltak mot radon.  
Boligen ligger i område som er klassifisert som grått med ukjent fare for forhøyede radonforekomster.

- Det er ikke foretatt radonmålinger, og bygget er heller ikke utført med radonsperre.

Utsnitt fra radonkart

- Det bør gjennomføres radonmålinger.

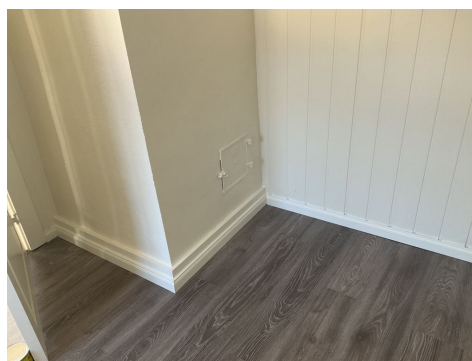
Pipe av teglstein fra byggeår.  
Feieluke er tilgjengelig i soverom.

- Ildfast plate mangler på gulvet under sotluke/feieluke på pipe.

Pipe med feieluke.

- Det anbefales å montere ildfast plate under luker på pipe.

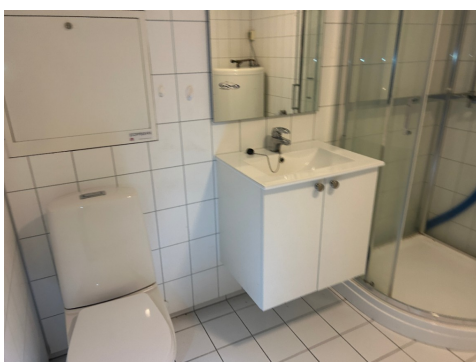
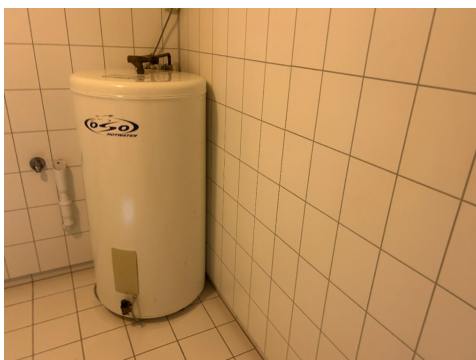
Kombinert bad og vaskerom med fliser på gulv og vegg.  
Rommet er innredet med klosett, nedsenket vask med innredning og speil, dusjkabinett og opplegg til vaskemaskin.

Våtrom/innredninger.

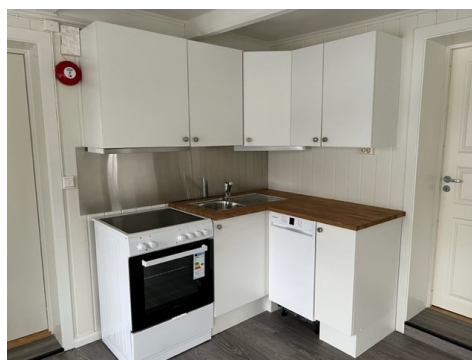
Benkeplaten er av heltre. Kjøkkenet har innredning med glatte fronter.  
Det er kjøp/fryseskap, oppvaskmaskin og komfyr.

Kjøkkeninnredning
