# Tilstandsrapport

Svaebakken 5 , 1532 MOSS

Befaringsdato: 18.02.2026

Rapportdato: 19.02.2026

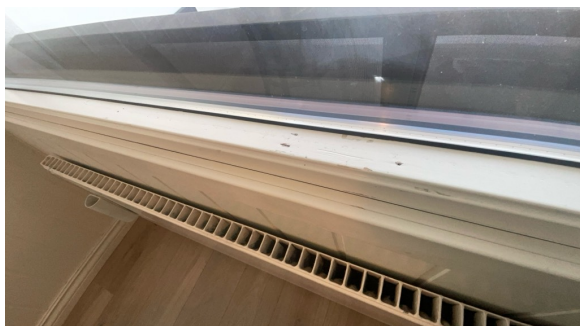
## TG 2 Vinduer

Noe innvendig slitasje, vinduer subber noe i karm.

Utføre normalt vedlikehold, konsekvens av manglende tiltak gjør at forholdet utvikles videre.

Justere vinduer, manglende tiltak vil kunne påføre vinduer unødvendig slitasje og føre til unødvendig slitasje.

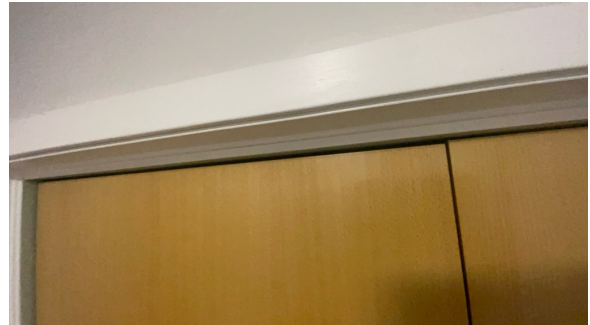
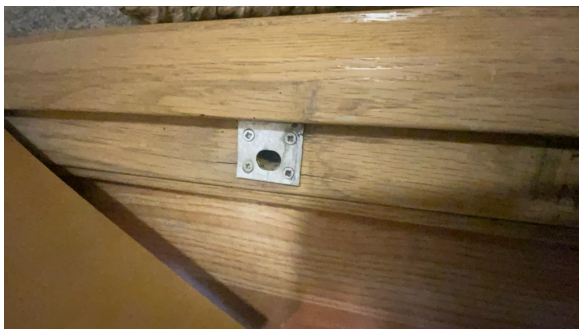
## TG 2 Dører

Entredør henger/har synlige skjevheter i karm og det er sprekke i terskel ved innlåsing til sidefelt.

Terrassedør subber i karm og er hard i håndtak.

Justere dører slik at de ikke subber eller henger i karm. Konsekvens av manglende tiltak er slitasje som kan resultere i skader.

Forhold med terskel holdes under oppsikt, utvikling av forholdet vil kunne medføre behov for utskifting av terskel.

Dørhåndtak terrassedør smøres og justeres. Konsekvens av manglende tiltak er videre utvikling av forholdet. Plassering av bygningsdelen gjør at regelmessig vedlikehold med smøring er nødvendig.

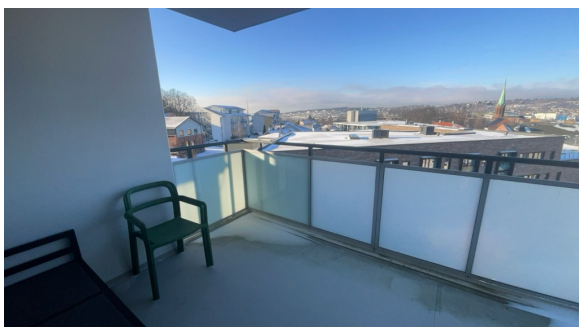
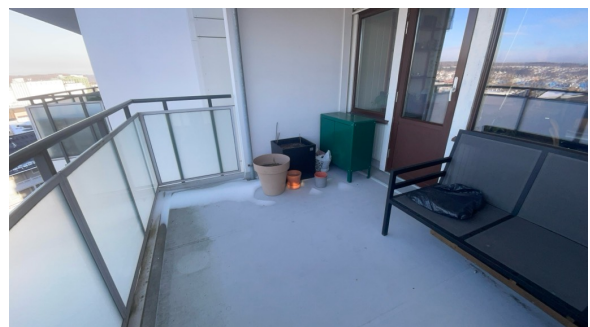
## TG 2 Balkonger, terrasser og rom under balkonger

- Mer enn halvparten av forventet brukstid er passert på tettesjikt/membran.

- Tidspunkt for utskiftning av tettesjikt/membran nærmer seg ut ifra alder på dagens tekking.

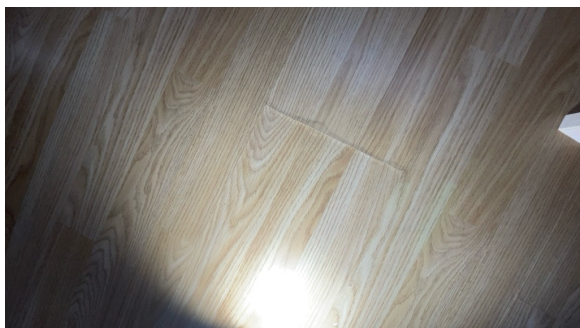
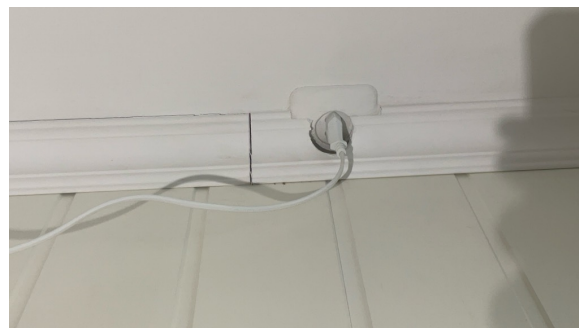
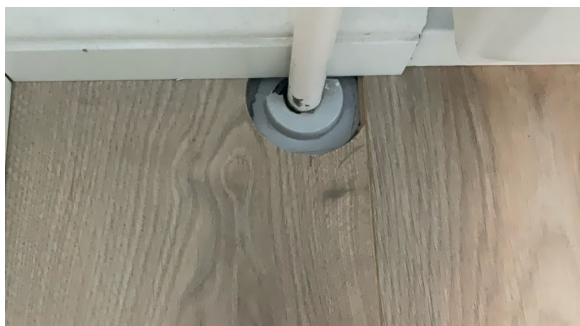
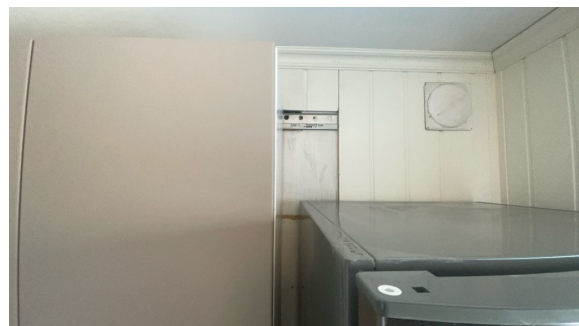
## TG 2 Overflater

Fuktmerker på gulv i kjøkken.

Ikke fagmessig utførelse taklist ved el-kontakt og ved rør radiatorer.

Del av vegg i kjøkken mangler veggplater.

Gulv i kjøkken fungerer slik tilstanden er i dag. Eventuell utbedring av forholdet må utføres som utskiftning.

Lister rundt el-kontakt må fjernes slik at installasjonen er tilgjengelig, det er ikke tillatt å kle inn denne på grunn av tilgjengelighet.

Det bør utføres tiltak rundt rør ved radiatorer, konsekvens for manglende tiltak er fare for fuktskader på gulv da materialet er eksponert på snittflater.

For utbedring av veggplater i kjøkken må del av vegg fjernes og nye plater må monteres, forholdet er kun estetisk.

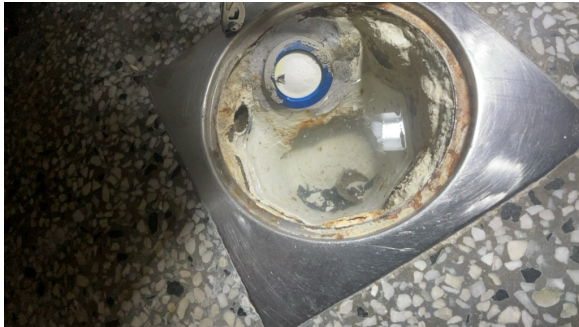
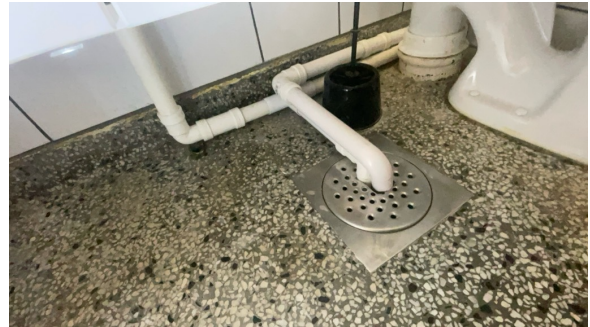
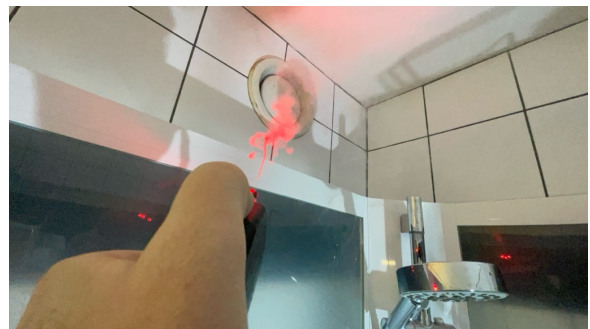
Rustangrep i sluk i jern fra byggeår

- Manglende oppgradering av våtrommet medfører høy risiko for at konstruksjonene ikke vil tåle vanlig bruk av vann eller lekkasjer. Selv om det er dusjkabinett, er det fortsatt en betydelig risiko for at våtrommets konstruksjoner ikke tåler lekkasjer. Dette kan føre til fuktskader på tilstøtende konstruksjoner.

Alder indikerer at normal forventet brukstid er passert, lekkasje med påfølgende skader kan plutselig oppstå. Det må forventes at påkostninger/utskiftninger skal utføres innen kort tid, men det er vanskelig å mene noe om når dette blir påkrevet. Risikoen med å utsette denne type oppgradering er at andre deler av bygningsmassen vil kunne bli påført unødvendige skader som følge av en følgeskade i utett baderom.

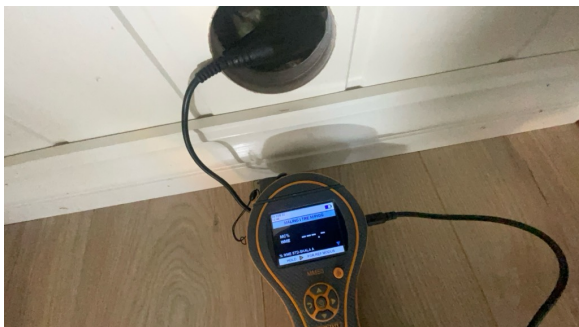
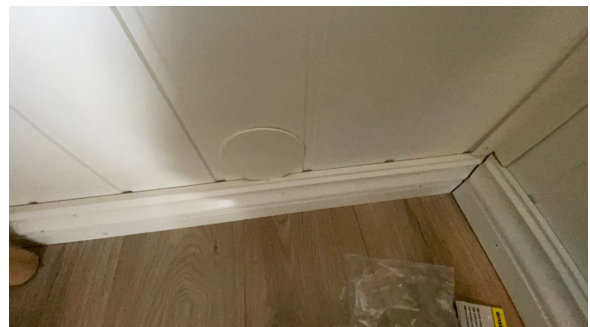
### TG 0 Tilliggende konstruksjoner våtrom

Hulltaking er foretatt uten å påvise unormale forhold. Fuktkvotemåling (vekt%) i konstruksjonen ble målt til 0. Hulltaking er foretatt ved/i stue.

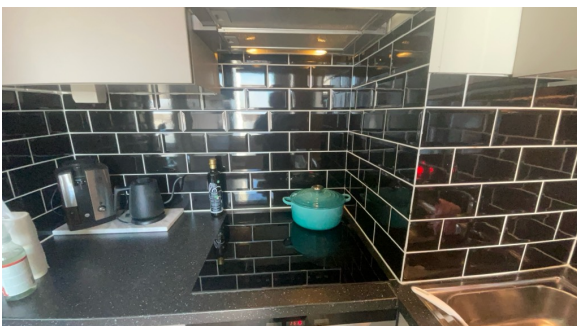
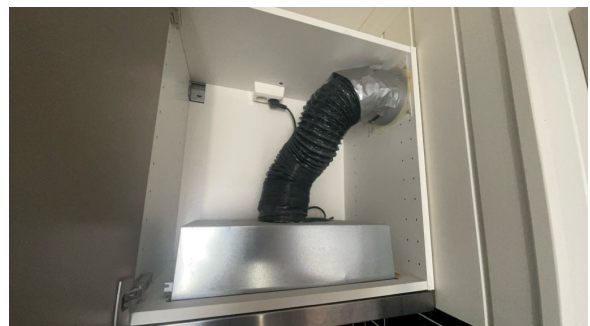
### Avtrekk

- Kjøkkenet mangler styrt tilluftsventilering.
- Det er avvik:

- Tiltak:
- Det bør etableres tilluft til kjøkken.

Avtrekk har noe nedsatt kapasitet, dette kan skyldes avstand ned til kokesone og sammenheng med begrenset tilluft som kun er luftespalte i vindu. Det anbefales at det etableres mer tilluft inn til kjøkken.
