# Tilstandsrapport

Boligbygg med flere boenheter

Hertug Guthorms gate 1E , 3111 TØNSBERG

Befaringsdato: 07.01.2026

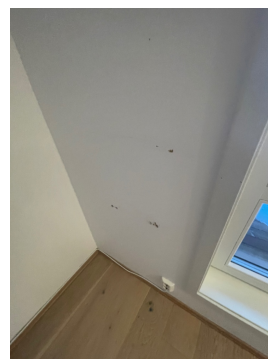
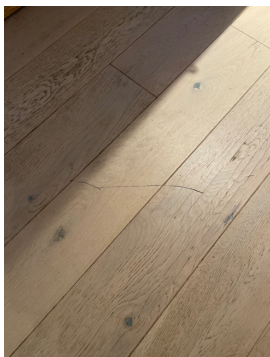
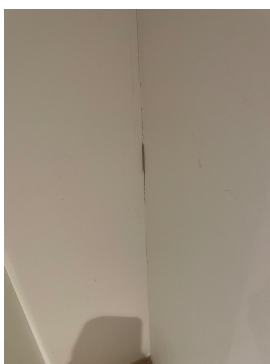
### ! TG 3 Overflater

- Det er stedvis påvist synlige skader på overflater.

Innvendige overflater bærer preg av elde og slitasje, og i gang er det en skade/hull i vegg. Det er også en del hull og merker på vegger etter bruk og tidligere innredning, og parkettgulv er ripete og slitt. Det er også noe skader/avskalling av maling på vegg ved siden av kjøleskap, og det er stedvis noe sprekker og riss i overgang tak og vegger og i hjørne på vegger. Elektrisk rullgardin på vindu i stue fungerte ikke på befaringsdagen, dette da bryter til rullgardin manglet. Rullgardin er også montert på en slik måte at vindu ikke kan åpnes.

Overflater bør utbedres eller skiftes for å sikre tilfredsstillende funksjon og estetikk. Skader og slitasje på overflater kan medføre redusert levetid og økt vedlikeholdsbehov. Manglende utbedring kan føre til ytterligere forringelse og økte kostnader over tid.

**Kostnadsestimat: 20 000 - 100 000**

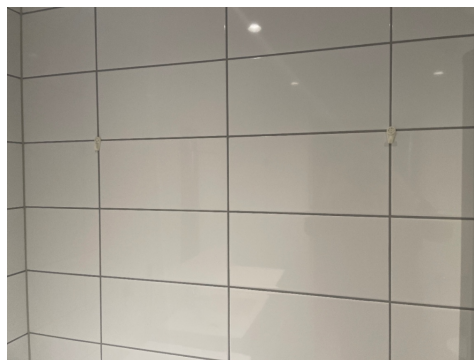
#### ! TG 2 Overflater vegger og himling

Det er registrert noen skrue- og spikerhull i fugene etter tidligere innredning. I tillegg er det tegn til litt fuktskade nederst på den ene dørlisten.

Skrue- og spikerhull bør tettes for å forhindre fuktinntrengning i veggkonstruksjonen. Fuktskadede dørlister bør utbedres eller skiftes for å hindre videre skadeutvikling.

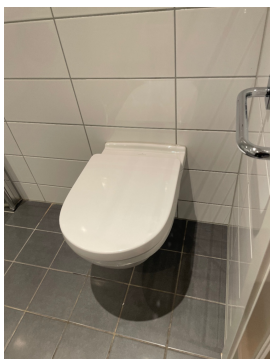
## TG 2 Sanitærutstyr og innredning

- Det er ikke påvist tilfredsstillende løsning for å synliggjøre lekkasje fra innebygget sistene.

Det er observert manglende avrenningsspalte fra toalettsistene, men det opplyses at det finnes andre løsninger med hensyn til sikring av eventuell lekkasje fra sistene.

Det anbefales nærmere undersøkelse for å avklare om det finnes en tilfredsstillende løsning for å synliggjøre og håndtere eventuell lekkasje fra den innebygde sistenen. Manglende avrenningsspalte eller annen dokumentert lekkasjesikring medfører økt risiko for skjulte vannskader i konstruksjonen, dersom lekkasje oppstår.

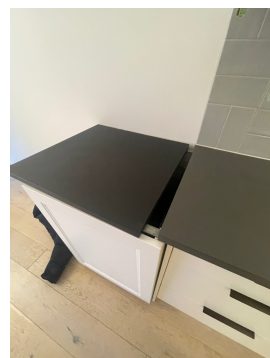
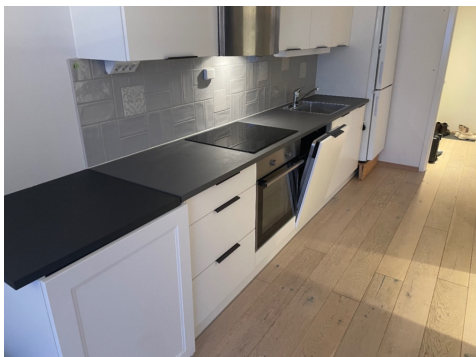
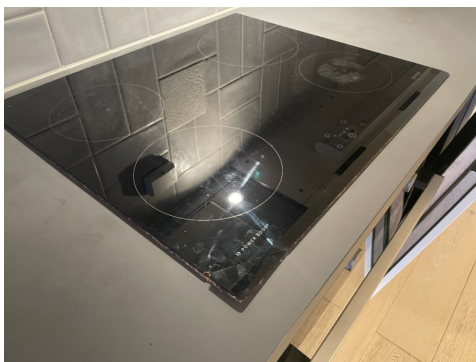
## TG 3 Overflater og innredning

Det er sprekk/skade i platetoppen, og platetoppen fungerte ikke på befaringsdagen. Det er registrert fuktmerker i skapet under vaskekum. Benkeplaten er noe slitt, og det er merker etter kjeler eller lignende på benkeplaten. Skapinnredningen nærmest balkongen er ettermontert, men arbeidet er grovt og ufagmessig utført, og benkeplaten er løs. Det har tidligere vært montert et integrert kjøleskap, men dette er nå erstattet med en frittstående løsning. Det nåværende kjøleskapet fremstår som grovt og ufagmessig montert.

Platetoppen må skiftes ut eller repareres for å sikre sikker funksjonalitet. Fuktmerker i skapet under vaskekum bør undersøkes nærmere, og eventuelle lekkasjer utbedres for å forhindre fuktskader. Benkeplaten bør vurderes byttet eller overflatebehandles for å forlenge levetiden. Ettermontert skapinnredning og benkeplate bør festes og utføres fagmessig for å sikre stabilitet og unngå videre skader. Kjøleskapet bør monteres korrekt for å sikre trygg bruk og unngå skader på innredningen.

**Kostnadsestimat: 20 000 - 100 000**

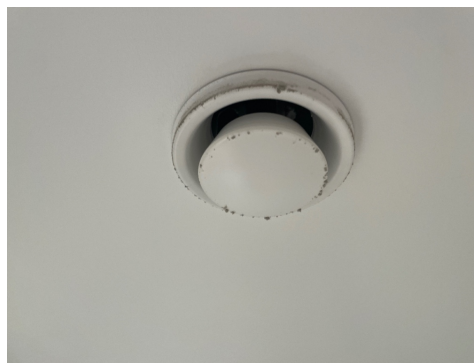
### TG 2 Ventilasjon

På befaringsdagen ble det observert en del støv rundt ventiler, noe som tyder på at det ikke har vært utført service på ventilasjonsanlegget i senere tid.

Det bør gjennomføres service og rengjøring av ventilasjonsanlegget for å sikre god luftkvalitet og forhindre redusert funksjon eller økt risiko for fukt og muggdannelse.
