Tilstandsrapport

Enebolig

Hellebergveien 44 , 3960 STATHELLE

Oppdragsnr.: 22307-1064

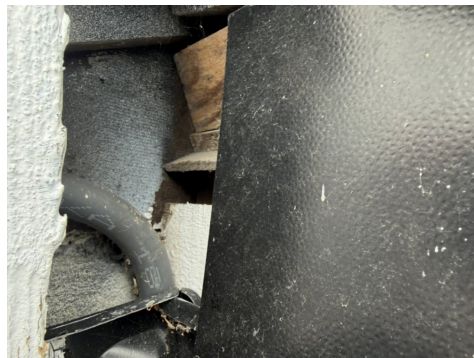
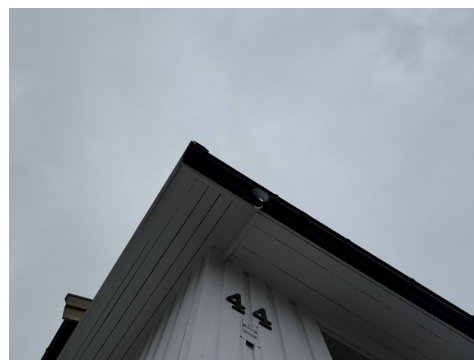
Det ble ikke registrert synlige svai eller svanker i takkonstruksjonen ved utvendig besiktigelse. Ved innvendig kontroll fra kaldloft ble det registrert enkelte fuktskjolder og soppdannelser, som kan være symptomer på fuktpåvirkning fra yttertaket. Det ble også registrert manglende beskyttelse mellom takstein og takrenner, samt manglende nedløp ved ett ytterhjørne ved overbygd terrasse. Alder på yttertaket er ikke kjent, noe som gir usikkerhet knyttet til gjenværende brukstid.

TG 2 vurderes grunnet fuktskjolder og soppdannelser på kaldloft, manglende beskyttelse mellom takstein og takrenner, manglende nedløp ved ytterhjørne ved overbygd terrasse, samt ukjent alder på yttertaket.

Fuktskjolder og soppdannelser på kaldloft har karakter som tilsier tidligere eller periodevis fuktpåvirkning fra yttertaket. Manglende beskyttelse mellom takstein og takrenner og manglende nedløp ved ytterhjørne gir redusert bortledning av takvann.

Videre fuktpåvirkning kan føre til økt soppvekst og svekkelse av undertak og tilstøtende trekonstruksjoner. Mangelfull håndtering av takvann kan gi økt fuktbelastning på konstruksjoner og terreng ved bygningen.

Det anbefales å kontrollere takkonstruksjon, takteking og overgang mellom takstein og takrenner nærmere, samt etablere nedløp ved ytterhjørne ved overbygd terrasse.

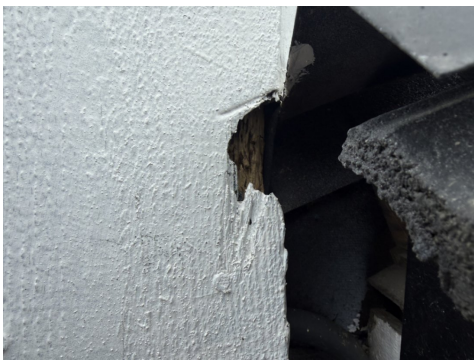
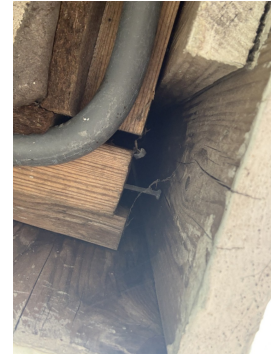
TG 2 Veggkonstruksjon

Utvendige veggflater har malt stående tømmermannskledning. Kledningen er visuelt undersøkt på tilgjengelige og kjente utsatte steder. Det ble registrert manglende lufting i underkant av kledningen, råteskader på enkelte kledningsbord, samt manglende musetetting under hjørnekassene.

TG 2 vurderes grunnet manglende lufting i underkant av kledningen, råteskader på enkelte kledningsbord og manglende musetetting under hjørnekassene.

Manglende lufting i underkant av kledningen reduserer muligheten for uttørking bak kledningen. Råteskadene har karakter som tilsier fuktpåvirkning over tid, og manglende musetetting skyldes åpninger under hjørnekassene.

Videre fuktpåvirkning kan føre til økt råteutvikling og redusert levetid for kledningen. Manglende musetetting kan gi økt risiko for inntrengning av mus i vegg- og takkonstruksjoner.

Forholdet kan medføre behov for utskifting av skadde kledningsbord og tiltak for å bedre luftingen bak kledningen. Manglende musetetting kan medføre behov for tetting og oppfølging av eventuelle skadedyrforhold.

Det anbefales å skifte skadde kledningsbord, etablere tilfredsstillende lufting i underkant av kledningen og montere musetetting under hjørnekassene.

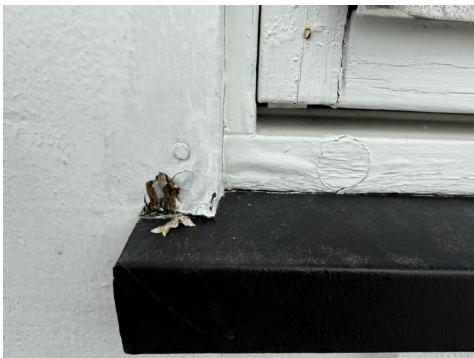
Det ble registrert at omramming rundt enkelte eldre vinduer ligger tett mot beslag. Dette har medført fukt- og råteskader i omrammingen.

TG 2 vurderes grunnet alder på de eldste vinduene, vindu i entré som ikke lot seg åpne, samt fukt- og råteskader i omramming rundt enkelte eldre vinduer.

Vindu i entré er malt igjen og lot seg derfor ikke åpne. Fukt- og råteskader i omramming har oppstått som følge av tett utførelse mot beslag, som reduserer uttørking og gir økt fuktbelastning.

Videre fuktpåvirkning kan føre til økt råteutvikling i omramming og tilstøtende materialer. Vindu som ikke lar seg åpne kan få redusert bruksmessig funksjon.

Det anbefales å utbedre fukt- og råteskadet omramming, sikre tilfredsstillende avstand og utførelse mot beslag, samt utbedre vindu i entré slik at det kan åpnes. Eldre vinduer anbefales overvåket og vedlikeholdt jevnlig.

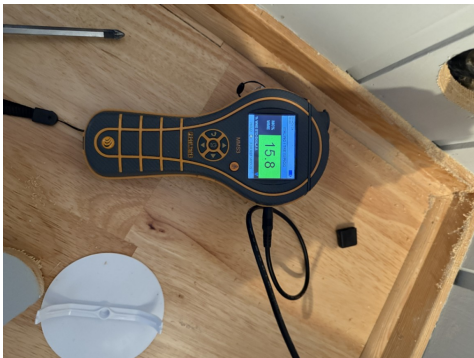
Det ble foretatt hulltaking i utlektet vegg under terreng for fuktmåling, i forbindelse med hulltaking til våtrom i underetasje. Det ble registrert trefuktighet på ca. 15,8 vektprosent i treverket. Målt verdi ligger i øvre sjikt av det som vurderes som akseptabelt på måletidspunktet.

TG 2 vurderes grunnet fuktverdi i øvre sjikt av akseptabelt nivå i utlektet vegg under terreng.

Utlekede vegger under terreng er konstruksjoner med økt fuktrisiko, hvor fuktbelastning kan påvirkes av drenering, utvendig fuktsikring og årstidsvariasjoner.

Ved økt eller vedvarende fuktbelastning kan det utvikles fuktskader i treverk og lukkede konstruksjoner over tid.

Det anbefales jevnlig overvåkning av fuktforholdene og vedlikehold av drenering og utvendig fuktsikring for å opprettholde funksjon.

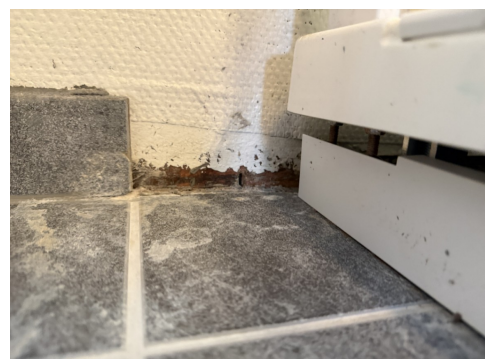
Sluk og klemring er av plast, og det ble registrert synlig belegg under klemring. Det ble ikke avdekket skader eller synlige svekkelser ved vinylbelegget på befaringstidspunktet.

Det bemerkes at vinylbelegget har høy alder og har oppnådd forventet brukstid. Det er usikkerhet knyttet til tettesjiktets videre funksjon og tettedetaljer rundt sluk og overganger. Forholdet tilsier at våtrommets tettesjikt har alders- og funksjonsavvik.

Videre bruk kan medføre økt risiko for svikt i tettesjikt og fuktinntrengning i underliggende eller tilstøtende konstruksjoner.

Forholdet medfører behov for oppgradering av tettesjiktet for å sikre våtrommets videre fuktsikring og funksjon.

Det anbefales å oppgradere våtrommet med nytt dokumentert tettesjikt.

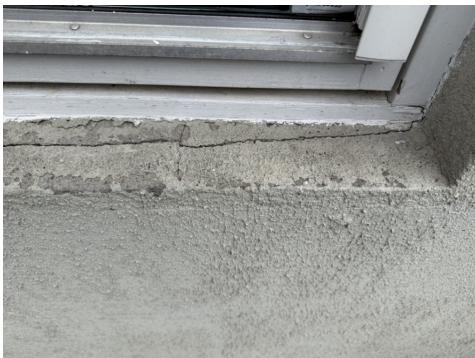
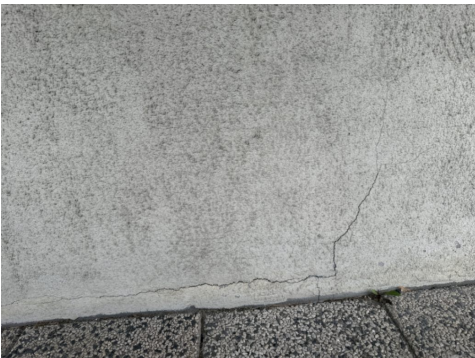
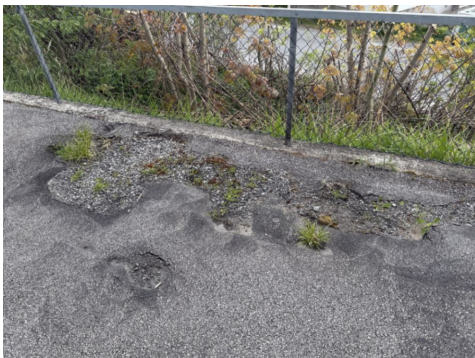
TG 2 vurderes grunnet sprekker i grunnmur og synkehull i utvendig asfalt, som kan indikere bevegelser i grunnen.

Det anbefales å følge med på sprekkutvikling og synkehull, samt få grunnmur og grunnforhold nærmere vurdert av fagperson dersom forholdene øker i omfang.
