# Solstrålevegen 28

## 4051 SOLA

### Tilstandsrapport

### Eierskifte

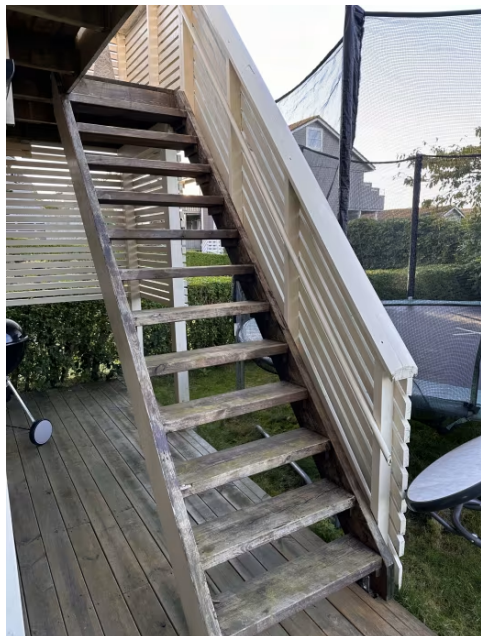
## 6.5 Balkong, terrasse, platting

Det er ikke etablert rekkverk på begge sider av trapp fra balkong til terrasse. 50 cm. over terreng skal sikres med rekkverk.

Det registreres stedvis slittasje i terrassebord og rekkverk.

Type	Balkong, Terrasse
Sørvest vendt balkong på 15 kvm. Belagt med terrassebord, utgang via balkongdør fra stue.	
Sørvest vendt terrasse på 29 kvm. Belagt med terrassebord, utgang via terrassedør fra soverom.	
Er det gjennomført arbeider etter opprinnelig byggeår?	Ukjent
Er det synlig tegn på skjevheter/konstruksjonssvikt?	Nei
Er det tegn på sopp/råteskader i treverk eller skader i betong?	Nei
Er det krav til rekkverk?	Ja
Er det avvik på rekkverkshøyde og åpninger i rekkverket i forhold til gjeldene byggt teknisk forskrift på befaringstidspunktet?	Ja
Er balkong / terrassen teknet?	Nei
<b>Oppsummering av balkong, terrasse, platting</b>	<b>TG-3</b>
Det er ikke etablert rekkverk på begge sider av trapp fra balkong til terrasse. 50 cm. over terreng skal sikres med rekkverk.	
Det registreres stedvis slittasje i terrassebord og rekkverk.	
<b>Anbefalte tiltak / ytterligere undersøkelser anbefales</b>	
Anbefaler å etablere manglende rekkverk i trapp og overflatebehandle slitte overflater.

Anbefaler å etablere manglende rekkverk i trapp og overflatebehandle slitte overflater.

<b>Utbedringskostnader</b>	<b>Under 10 000</b>
