Tilstandsrapport

📍 Biskop Bangs gate 3 , 8622 MO I RANA

Gnr. 20, Bnr. 301

Rapportdato: 17.11.2022

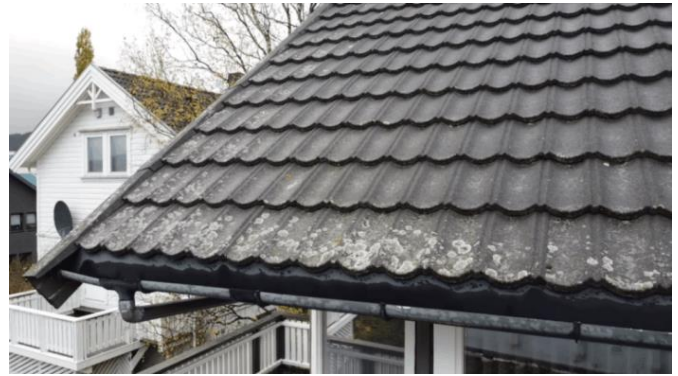
Taket er tekket med profilerte steinbelagte stålplater. Besiktet med drone.

- Mer enn halvparten av forventet brukstid er oppbrukt på taktekkingen.
- Mer enn halvparten av forventet brukstid er oppbrukt på undertak.
- Taktekkingen har mose og slitasje på grunn av elde.

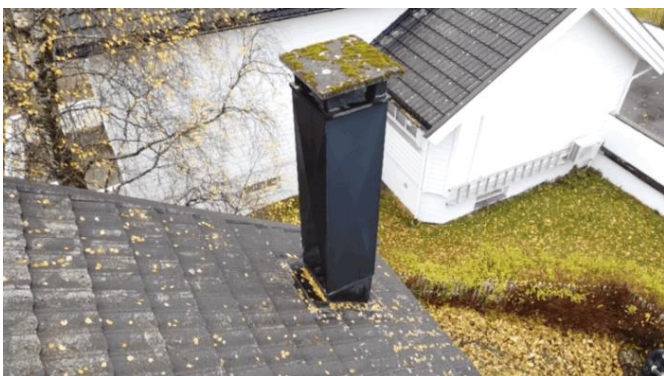
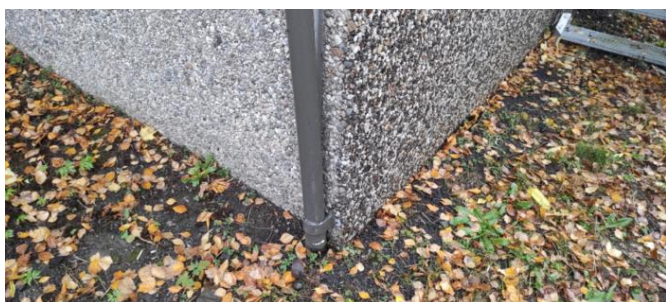
Renner og nedløp av plast. Tre luftehatter på taket. Pipen er tekket med heldekkende beslag med topplate av stein.

- Det mangler tilfredsstillende adkomst til pipe for feier.
- Mer enn halvparten av forventet brukstid er oppbrukt på renner/nedløp/beslag.
- Det mangler snøfangere på hele eller deler av taket, noe som var krav på byggemeldingstidspunktet.

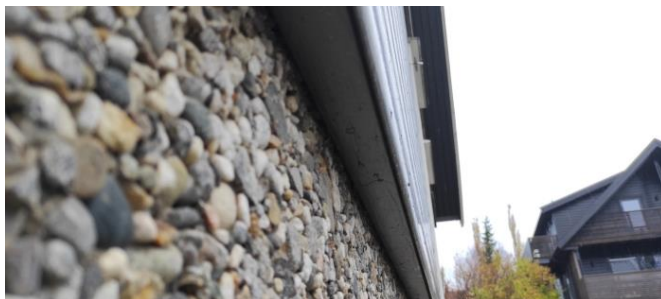
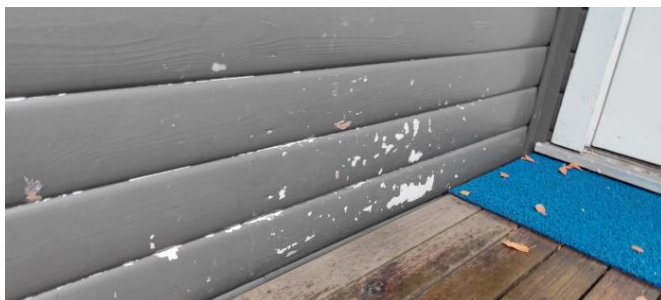
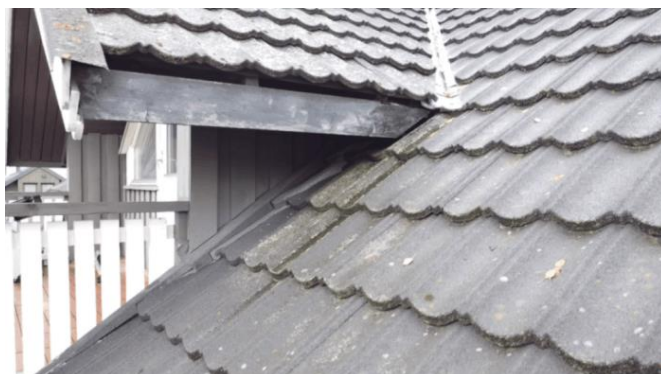
Yttervegger av bindingsverk av tre. Ytterveggene er utvendig tekket med stående og liggende kledning. Det bemerkes at takstmannen ikke har gjort fysiske inngrep i konstruksjonen og at antatt isolasjonstykkelse, kvalitet eller tilstand derfor ikke kan dokumenteres.

- Det er ingen eller liten lufting i nedre kant av kledning mot grunnmur.
- Det er værslitt/oppsprukket trevirke/trepaneler.

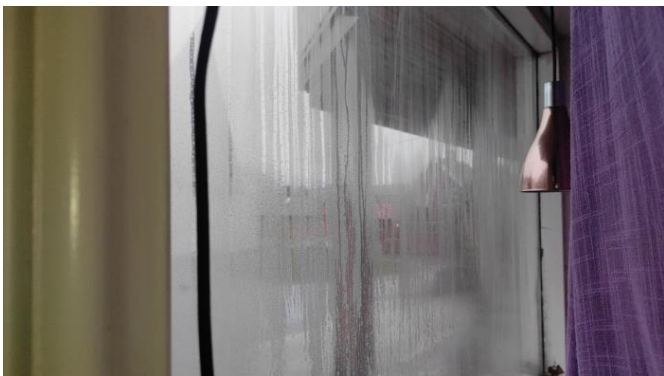
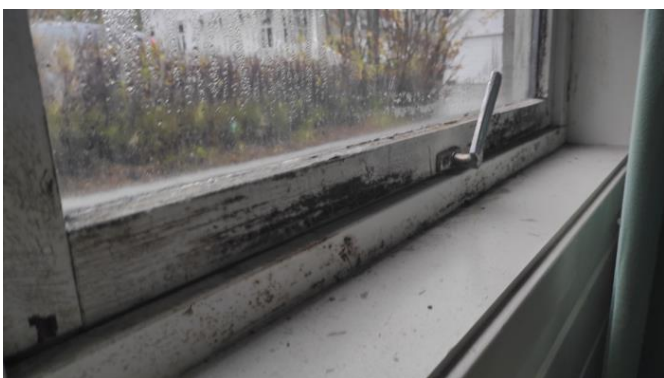
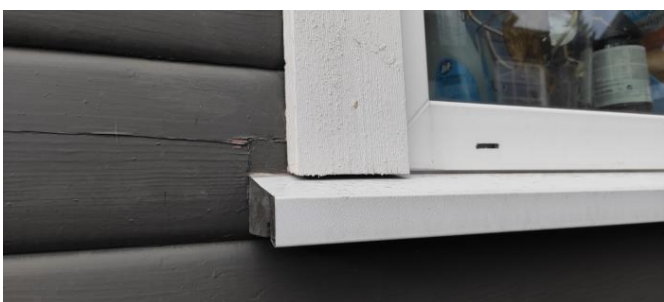
Malte vinduer av tre med 2- og 3-lags isolerglass fra byggeår og 2014.

- Det er påvist avvik rundt innsettsdetaljer.
- Det er påvist vinduer med fukt/råteskader.
- Det er påvist at enkelte vinduer er vanskelig å åpne/lukke.
- Det er påvist et betydelig antall vinduer med punkterte eller sprukne glassruter.
- Det er påvist tegn på innvendig kondensering av enkelte glass.
- Karmene i vinduer er slitte og det er sprekker i treverket.

- Vinduer med råteskader må erstattes med nye.
- Kondensering på enkelte glass har medført fuktskader i treverk som kan medføre utskiftningsbehov av enkelte vinduer/dører.
- Vinduer med punkterte/sprukne glass må påregnes skiftes ut, enten hele vinduet eller kun selve glassene.

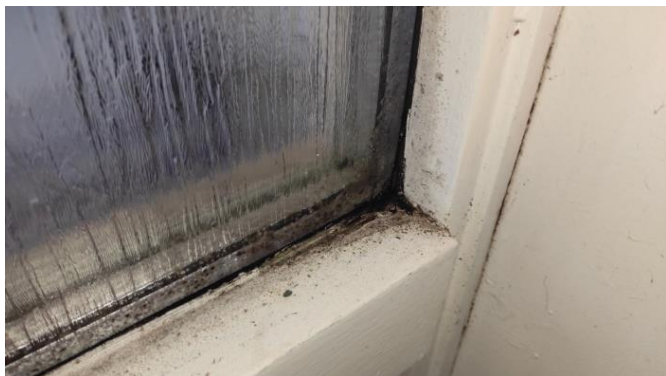
Inngangsdør til leiligheten: Takoverbygget malt isolert dør med 2-lags isolerglassfelt fra 1995.

- Det er påvist avvik rundt innsetningsdetaljer.

Sidfeltene til inngangsdør i leiligheten er punkterte.

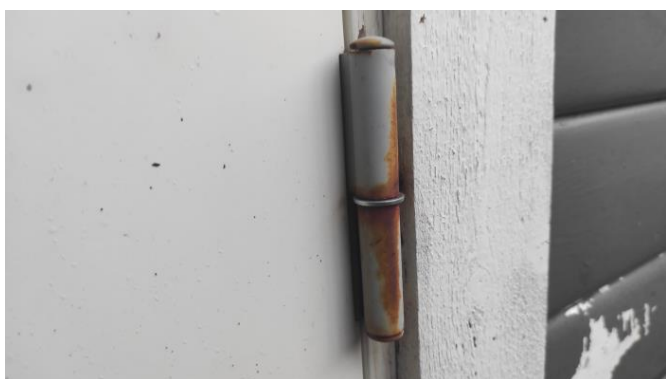
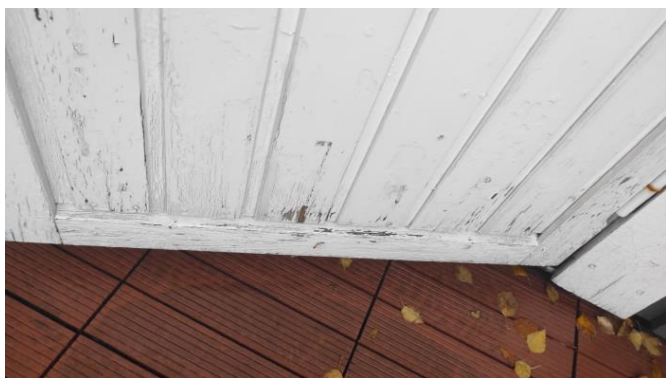
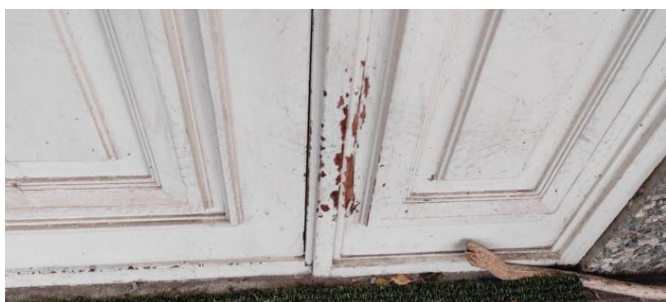
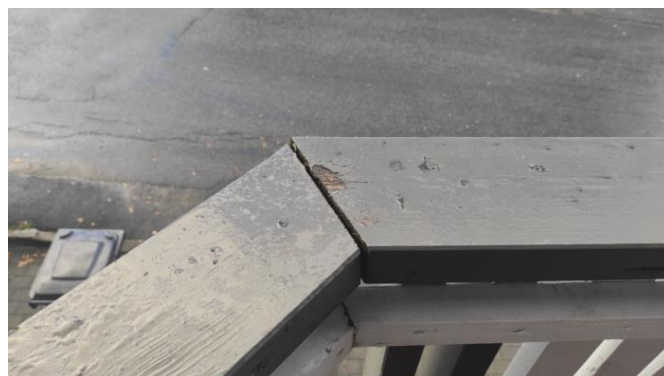
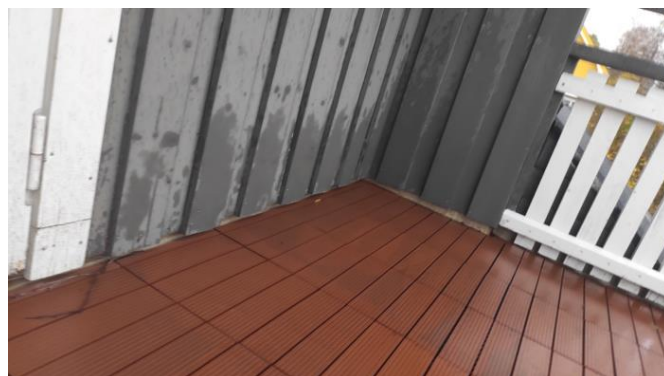
Balkong mot sør på ca. 7,8 m² med malt stående rekkverk. Rekkverket har en høyde på ca. 77,5 cm. Konstruksjon av tre innfestet i bygningskroppen. Adkomst fra dør via soverom.

Balkong mot vest på ca. 3,6 m² med malt stående rekkverk. Rekkverket har en høyde på ca. 79 cm. Konstruksjon av tre innfestet i bygningskroppen. Adkomst fra dør via soverom.

- Det er påvist dører med punkterte eller sprukne glassruter.
- Karmene i dører er værslitte utvendig og det er sprekker i treverket.

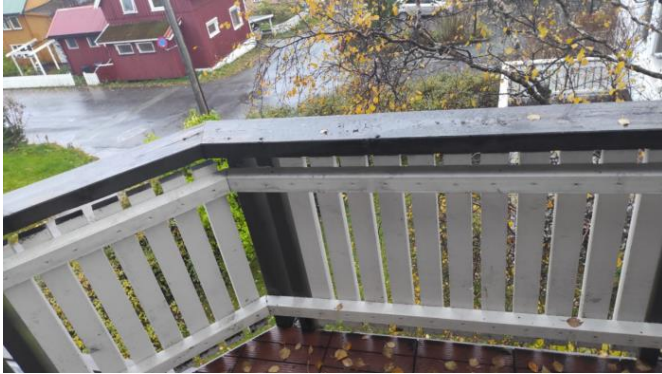
- Rekkverket er for lavt i forhold til dagens krav til rekkverkshøyder.
- Det er værslitt/oppsprukket trevirke/trepaneler.

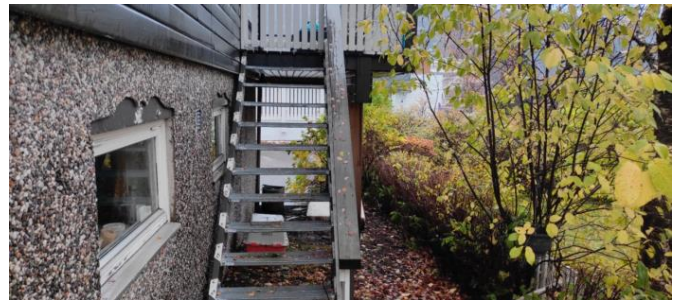
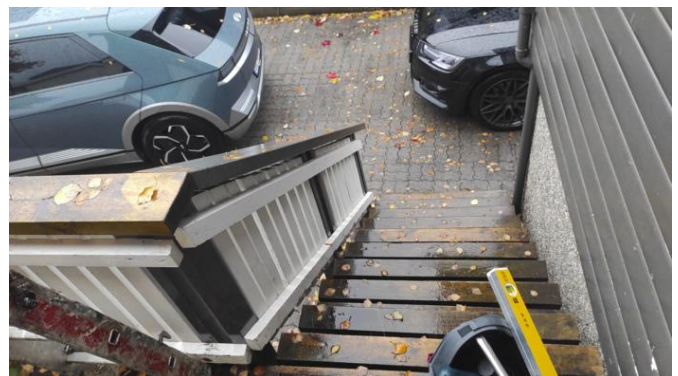
Trapp av tre til repos ved inngangspartiet. Malt stående rekkverk og gelender. Rekkverket har en høyde på ca. 79 cm.

Trapp av tre med galvaniserte inntrinn til terrassen. Malt stående rekkverk og gelender. Rekkverket har en høyde på ca. 81 cm.

- Rekkverkshøyder er under dagens forskriftskrav til rekkverk i trapper.

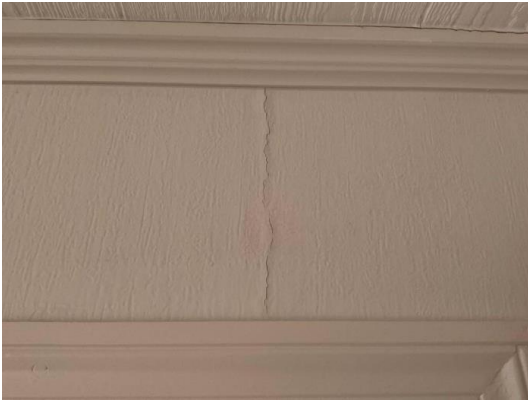
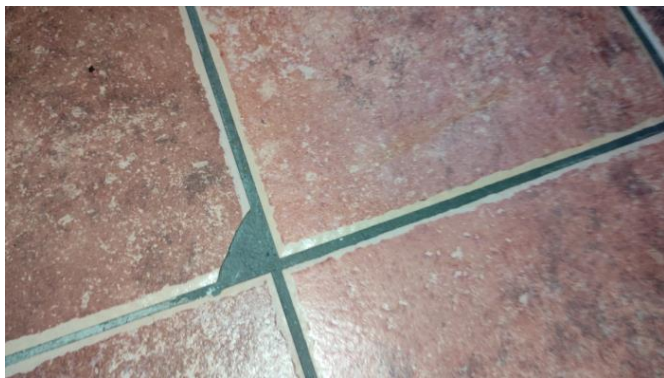
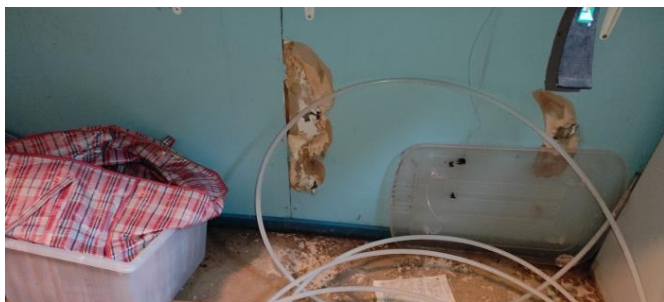
Gulv er tekket med parkett, belegg og fliser.
Vegger er tekket med tapet, trepanel, malt gips og malte plater.
Himlinger er tekket med malte himlingsplater.

- Overflater har en del slitasjegrad utover det en kan forvente.
- Stedvis knirk i gulv ved belastning.
- Enkelt sprekker/løse skjøter i tapet.
- Knekt flis i gulv i leiligheten.
- Teknisk rom har enkelte skader i den malte gipsen.

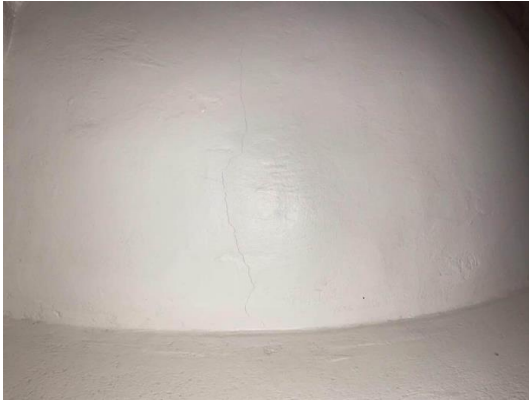
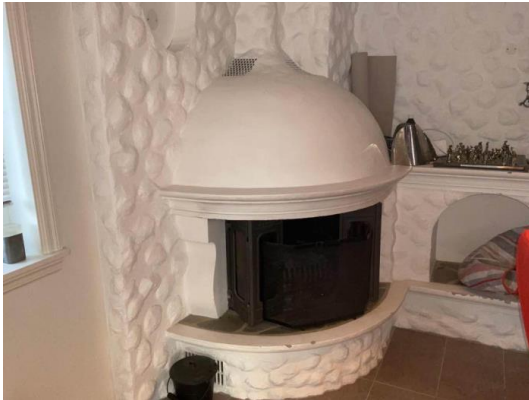
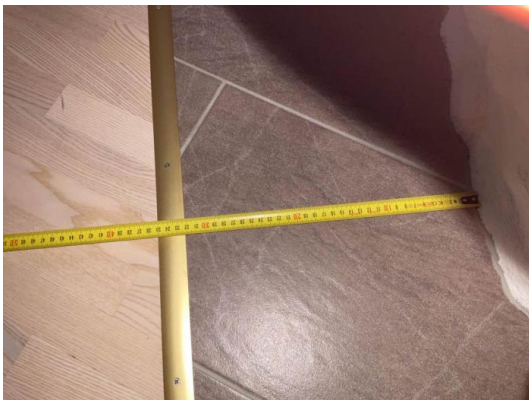
Boligen har ett innvendig pipeløp av lettklinkerblokker som strekker seg fra kjelleretasje og over tak. Pipeløpet har to fastmonterte ildsteder, åpen peis i stuen og lukket vedovn i teknisk rom. Ildsteder var ikke i bruk ved befaring.
Sotluke montert i teknisk rom.

Enkelte fliser med hulbom og manglende fuger.

Peisovnen har mindre riss.

- Det må foretas tiltak for å lukke avviket.

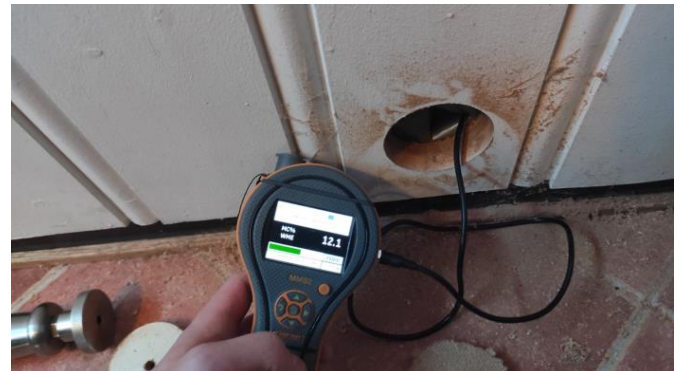
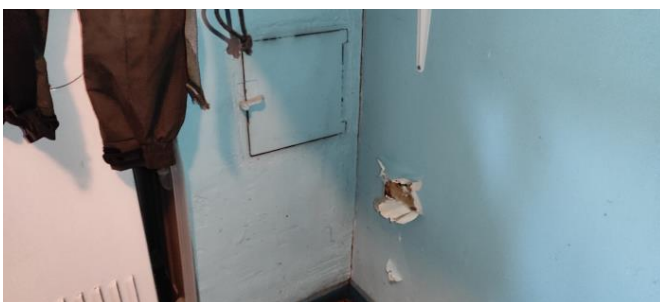
Det ble ikke målt forhøyede fuktverdier i bunnsvillen bak trepanelet (12,1%).

- Det er påvist brennbart materiale nærmere enn 300 mm fra sotluke/feieluke.

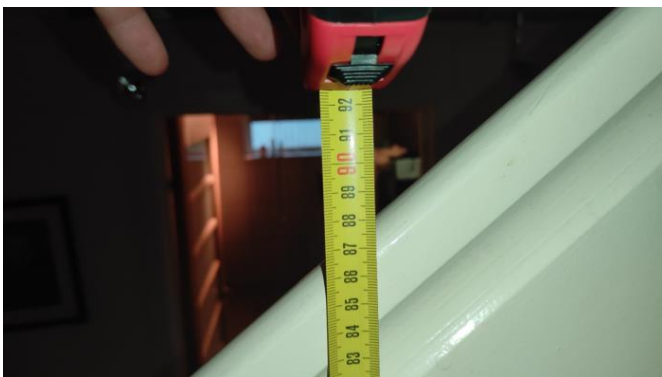
Malt tretrapp som strekker seg fra 1. etasjen til 2. etasjen.
Høyde på rekkverk: Ca. 86 cm.
Åpninger i rekkverk: Ca. 11,5 cm.
Åpning mellom opptrinn: Ca. 9 cm.

- Rekkverkshøyder er under dagens forskriftskrav til rekkverk i trapper.
- Åpninger i rekkverk er større enn dagens forskriftskrav til rekkverk i trapper.

Det bør monteres antiskli list for å lukke avviket.

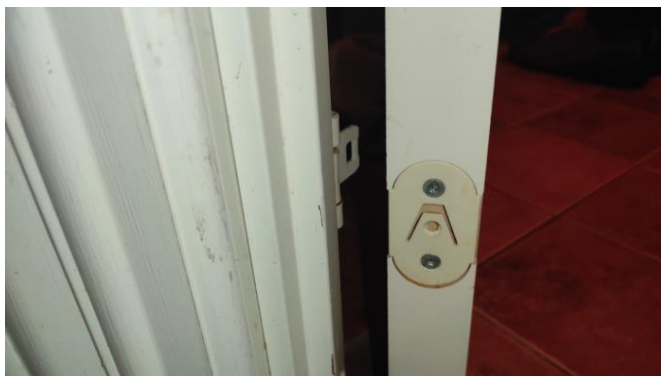
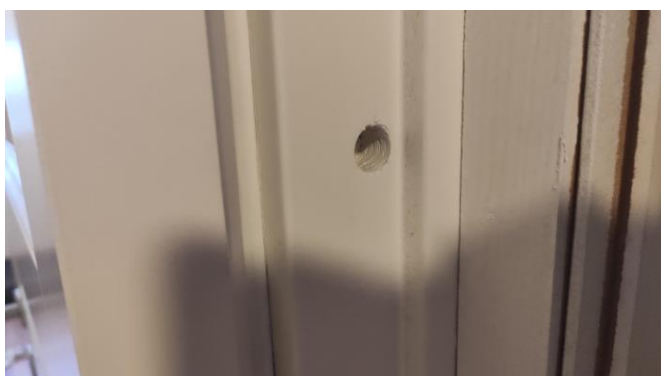
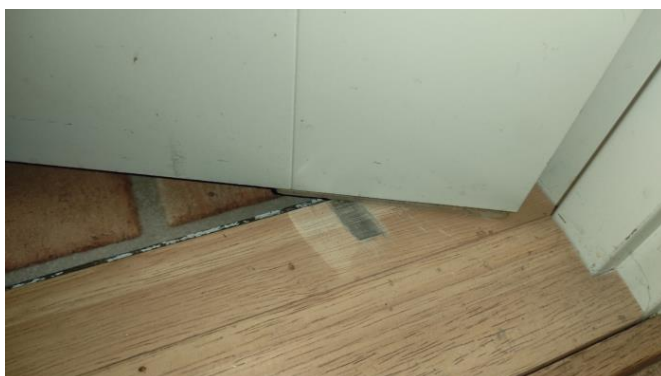
Boligen har eikedører og malte fyllingsdører.

- Det er påvist avvik som tilsier det bør foretas tiltak på enkelte dører.
- Enkelte dører tar i karm og i terskel.
Enkelte dører knirker ved bruk.
Dør med glassrute i leiligheten er ikke tilstrekkelig festet.
Enkelte dører mangler dekkpropper i skruerull.

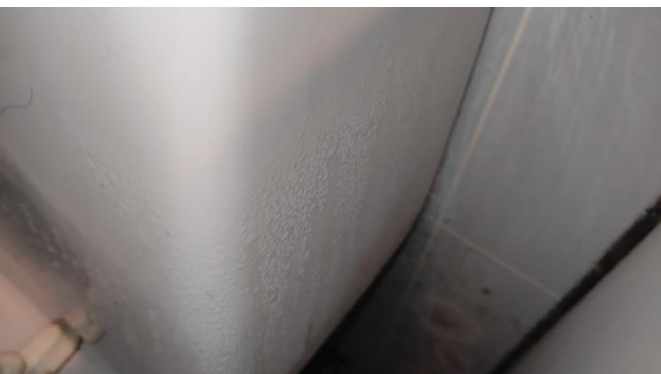
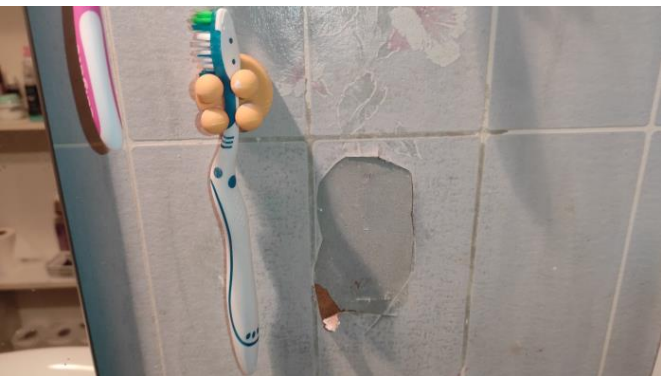
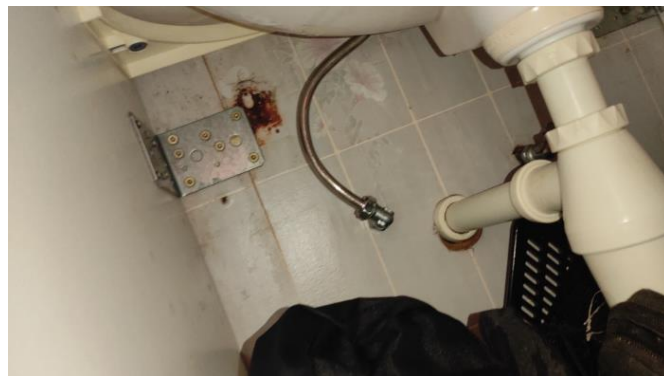
Badet har innredning med heldekkende servant, ett-greps blandebatteri, dusjkabinett, gulvmontert toalett og speil med overliggende belysning.

- Våtrommet må oppgraderes for å tåle normal bruk etter dagens krav.

Skader i våtromstapet.

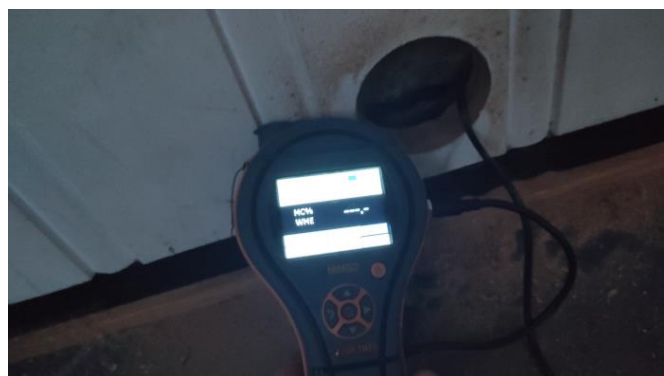
Hulltaking ble utført mot dusjsone fra tilliggende soverom.

Det ble ikke registrert forhøyede fuktverdier, og måleresultatet ble ikke synlig på fuktmåleren. Dette vil si at trevirket inneholder mindre enn 8% fuktighet. Generelt bør ikke fuktigheten i trevirket ligge høyere enn 15%.

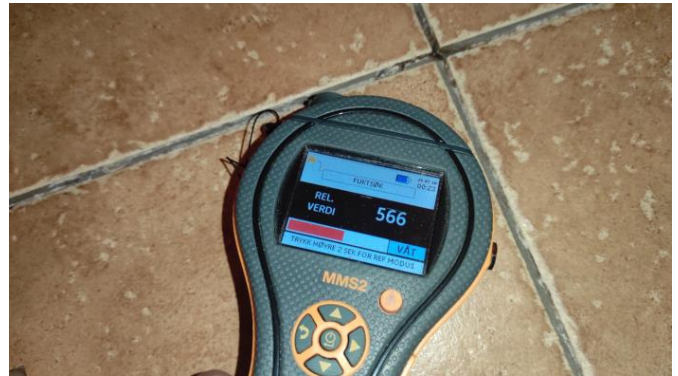
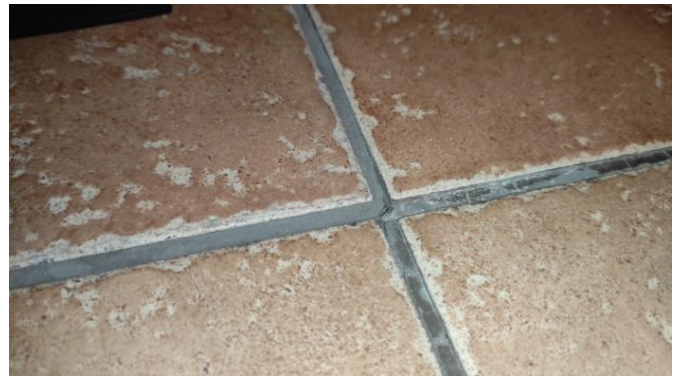
Gulv er tekket med fliser.
Gulvet har ikke tilfredsstillende fall mot sluk, men høyde på tettesjikt ved dørterskel er tilstrekkelig.

- Det er påvist at noen fliser har bom (hulrom under)
- Det er mulighet for at det kan forekomme vannlekkasje på våtrommet hvor vann ikke vil gå til sluk.
- Det er påvist at flisfuger har riss/sprekker.
- Det er påvist avvik i fallforhold til sluk i forhold til krav i forskrift på byggetidspunktet.

Det ble fuktmålt ved befaring, og forhøyede fuktverdier ble registrert.

- Slike riss/sprekker kan indikere bakenforliggende fuktskader, og konstruksjonen bør observeres jevnlig for å vurdere utvikling.
- Gjennomføre ytterligere undersøkelser og foreta utbedring av skade.
- Fuger bør skiftes ut.

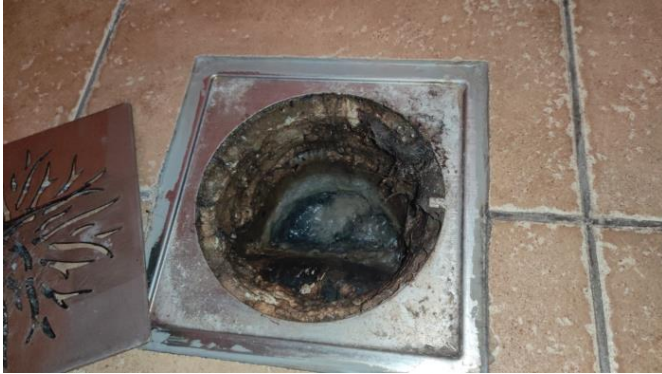
Badet har plastsluk og smøremembran med ukjent utførelse.

- Det er påvist andre avvik:

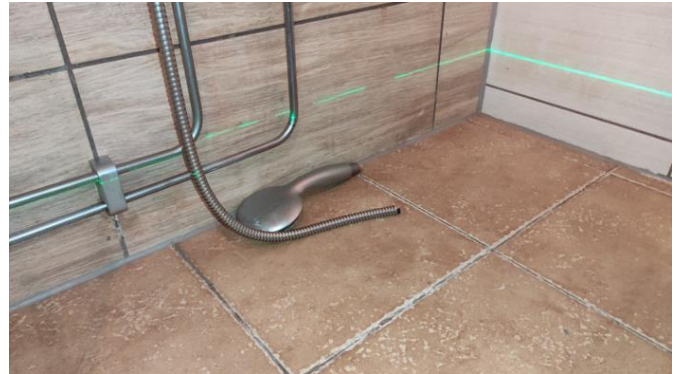
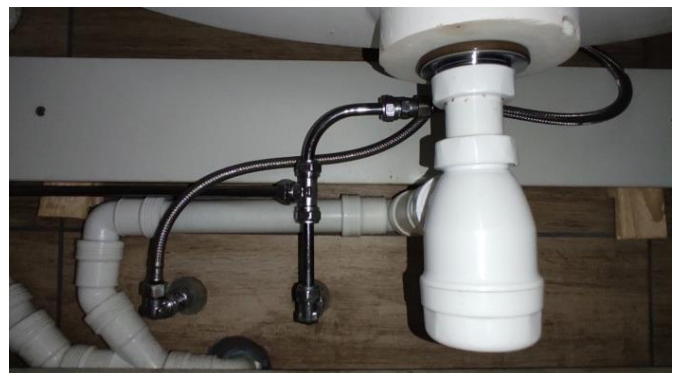
Badet har innredning med heldekkende servant og ett-greps blandebatteri, dusjvegger med dusjhode og blandebatteri, speil med overliggende belysning, veggmontert toalett og opplegg for vaskemaskin.

- Skadet utstyr må skiftes.

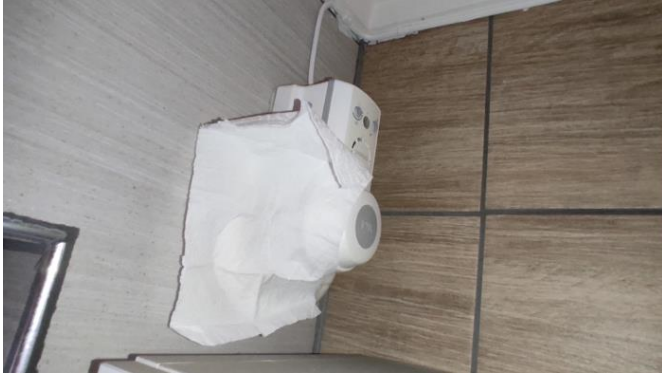
Avtrekk med elektrisk styrt vifte ut via yttervegg.

- Våtrommet mangler tilluftsventilering, f.eks. spalte/ventil ved dør.

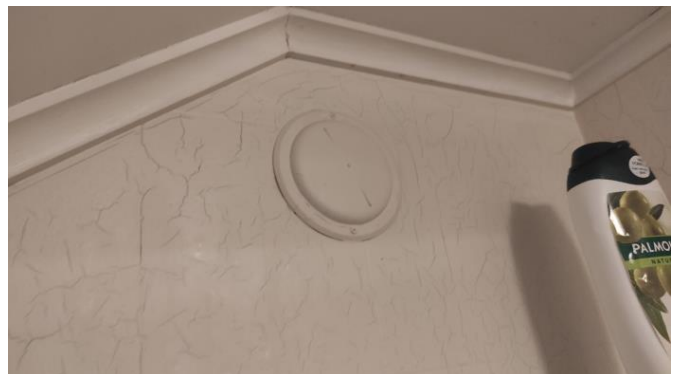
- Våtrommet må oppgraderes for å tåle normal bruk etter dagens krav.

Våtrommet har en del sprekker i vegger.

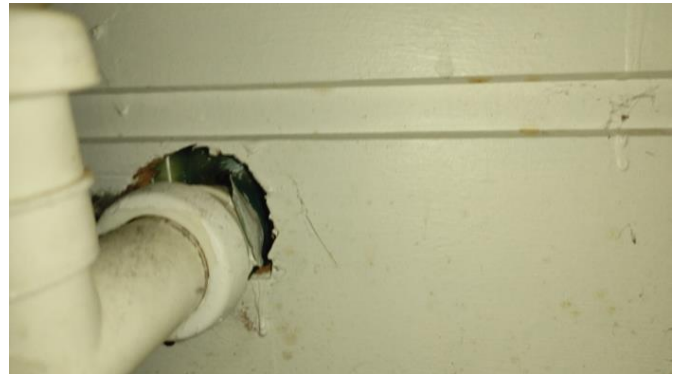
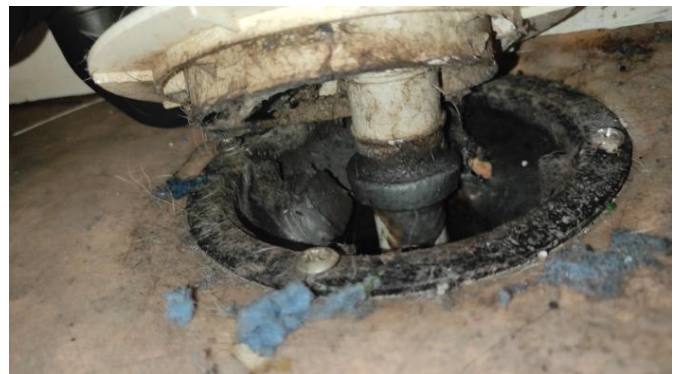
Plastsluk og vinylbelegg som tettesjikt.

- Våtrommet må oppgraderes for å tåle normal bruk etter dagens krav.

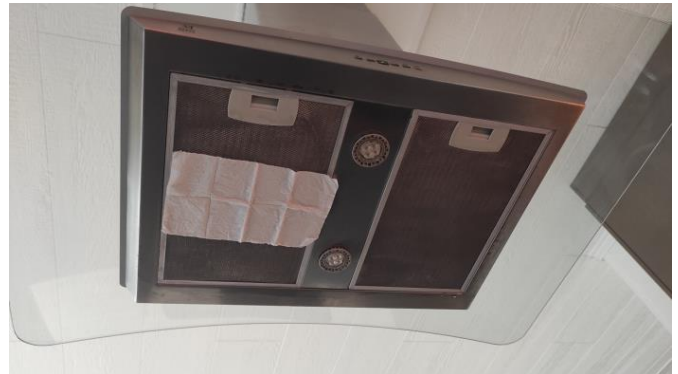
Kjøkkenventilator med avtrekk ut.
Mindre avvik:
Lys under ventilator fungerer ikke.

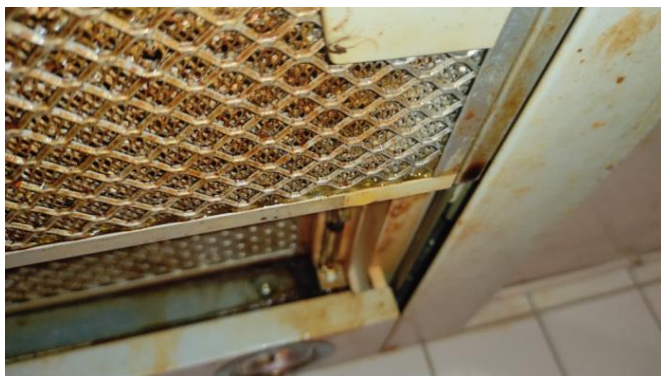
Kjøkkenventilator med avtrekk ut.

- Det er registrert avvik med avtrekk. Ventilatoren har lav/ingen funksjon.

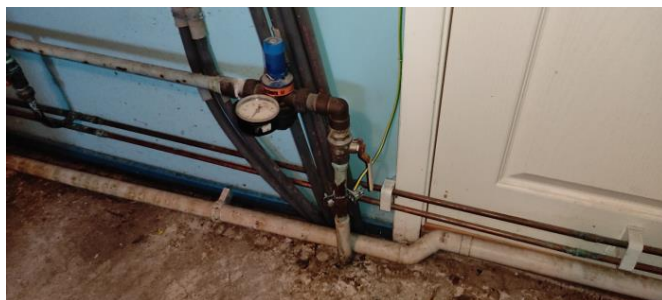
Vannledninger av kobber.
Hovedstoppekran plassert i tekniskrom.

- Mer enn halvparten av forventet brukstid er oppbrukt på innvendige vannledninger.

- Det er ikke behov for utbedringstiltak siden anlegget fungerer i dag, men ut ifra alder kan skader plutselig oppstå på eldre anlegg.
- Ifm. oppgradering av våtrom vil det være naturlig med utskiftning av rør.

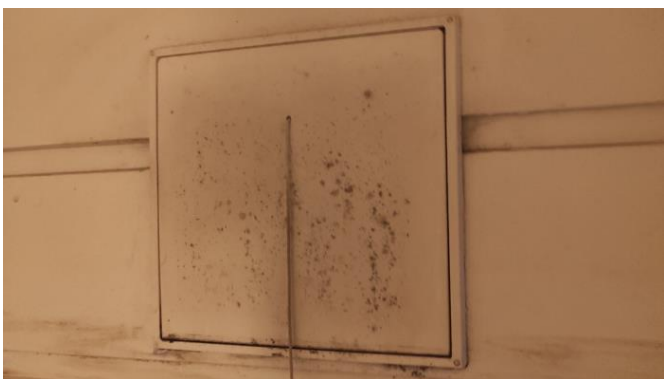
Boligen har naturlig ventilasjon via ventiler i yttervegger og ventiler i vindu.

- Det er påvist begrenset ventilering/luftgjennomstrømning.
- Det er påvist kondensdannelser rundt kanaler/gjennomføringer.

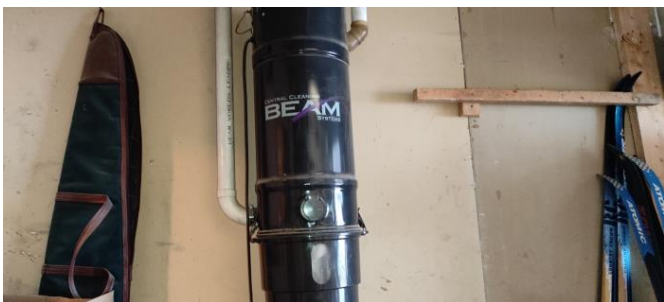
Hovedboligen har sentralstøvsuger. Sugeenhet av merket Beam plassert i garasjen. Sentralstøvsugeren ble ikke funksjonstestet ved befaring.

- Mer enn halvparten av forventet brukstid på VVS-installasjoner er oppbrukt.

- Det er ikke behov for utbedringstiltak siden VVS-installasjonen(e) fungerer i dag, men ut ifra alder kan skader plutselig oppstå på eldre VVS-installasjoner.

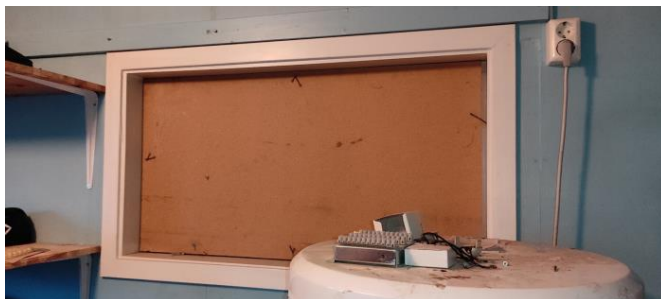
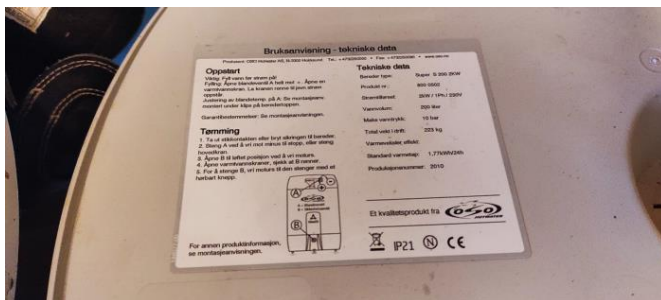
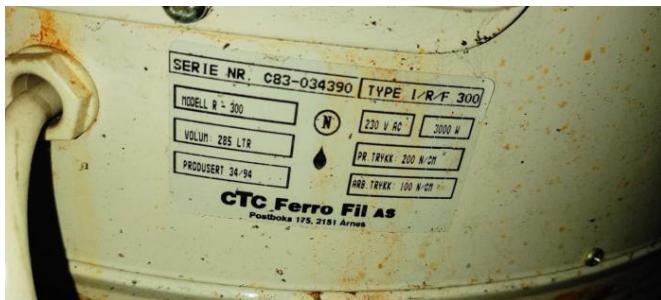
Varmtvannstank på ca. 285 liter av merket Ctc fra 1994 plassert i teknisk rom.

Varmtvannstank på ca. 200 liter av merket Oso fra 2010 plassert i teknisk rom.

- Det er påvist at varmtvannstank er over 20 år
- Det er ikke påvist tilfredsstillende el-tilkobling av varmtvannstank iht. gjeldende forskrift.

- Det er ikke behov for utbedringstiltak siden tanken fungerer i dag, men ut ifra alder kan skader plutselig oppstå på eldre tanker.
- Det bør etableres tilfredsstillende el-tilkobling etter gjeldende forskrift.

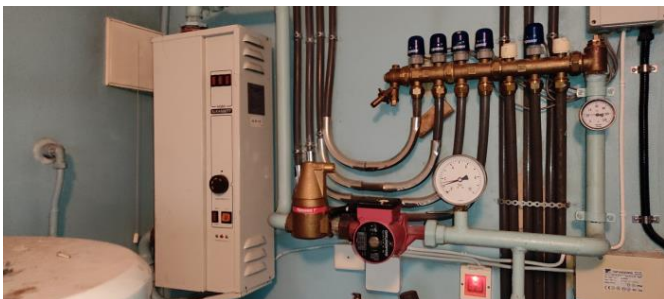
Det er vannbåren varme i sokkel leiligheten og i 1. etasjen. Elkasset og rørkoblinger er plassert i teknisk rom.

- Mer enn halvparten av forventet brukstid på anlegg for vannbåren varme er oppbrukt.

- Det er ikke behov for utbedringstiltak siden anlegget fungerer i dag, men ut ifra alder kan skader plutselig oppstå på eldre anlegg.

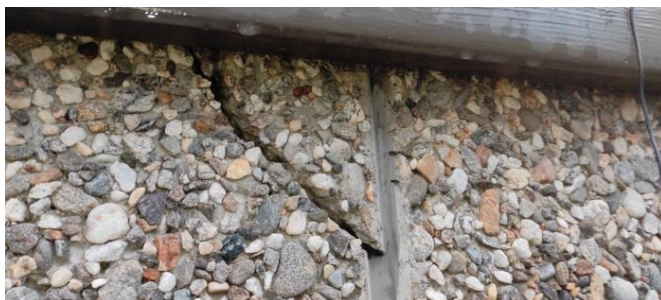
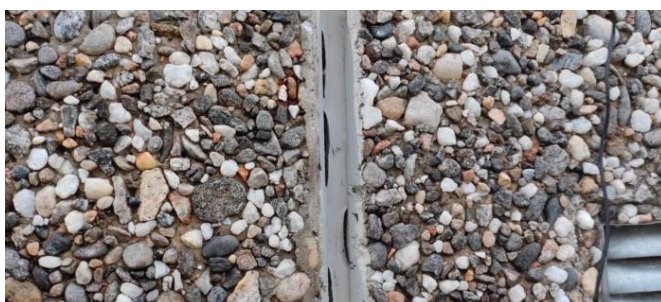
Grunnmur/kjelleryttervegger av betongelementer med naturstein. Grunnmur virker stabile og uten registrerte setningsskader, dette med unntak av mindre riss og normale aldringsvekkelser.

- Grunnmuren har sprekke-dannelser.
Sprekker i fuger mellom elementene.
