Biskop Bangs gate 3, 8622 MO I RANA

**St. Hanshaugen - Pen og romslig  
enebolig i ett særdeles ettertraktet  
område med gode leieinntekter!**

# Tilstandsrapport

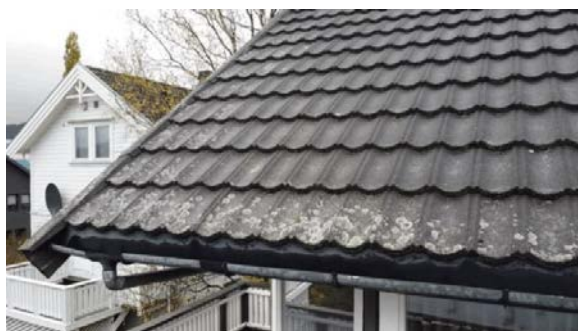
Taket er tekket med profilerte steinbelagte stålblader. Besiktet med drone.

- Mer enn halvparten av forventet brukstid er oppbrukt på taktekingen.
- Mer enn halvparten av forventet brukstid er oppbrukt på undertak.
- Taktekkingen har mose og slitasje på grunn av elde.

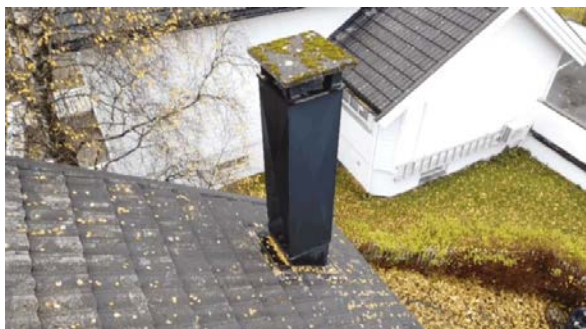
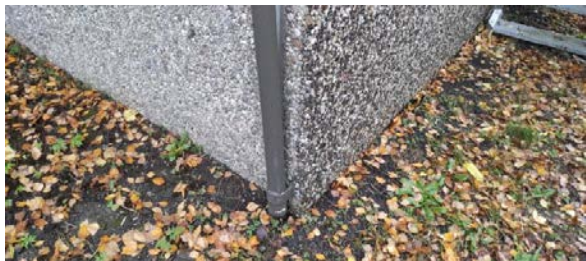
Renner og nedløp av plast. Tre luftehatter på taket. Pipen er tekket med heldekkende beslag med toplatte av stein.

- Det mangler tilfredsstillende adkomst til pipe for feier.
- Mer enn halvparten av forventet brukstid er oppbrukt på renner/nedløp/beslag.
- Det mangler snøfangere på hele eller deler av taket, noe som var krav på byggemeldingstidspunktet.

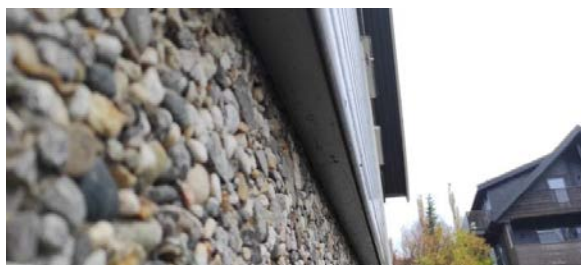
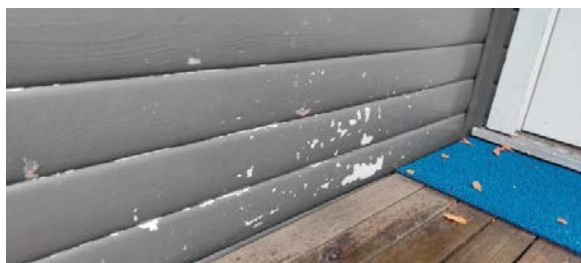
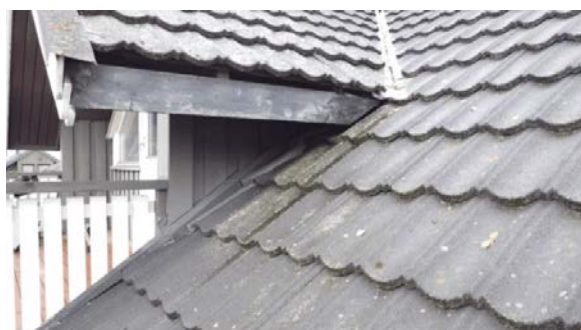
Yttervegger av bindingsverk av tre. Ytterveggene er utvendig tekket med stående og liggende kledning. Det bemerkes at takstmannen ikke har gjort fysiske inngrep i konstruksjonen og at antatt isolasjonstykkel, kvalitet eller tilstand derfor ikke kan dokumenteres.

- Det er ingen eller liten lufting i nedre kant av kledning mot grunnmur.
- Det er værslitt/oppsprukket trevirke/trepaneler.

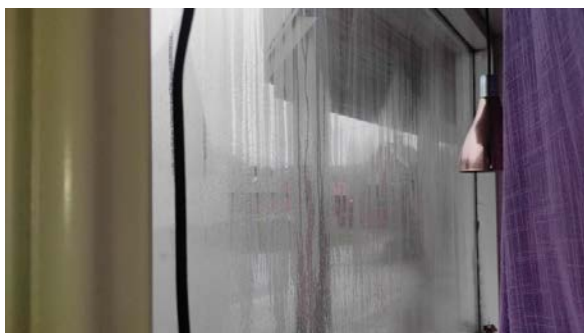
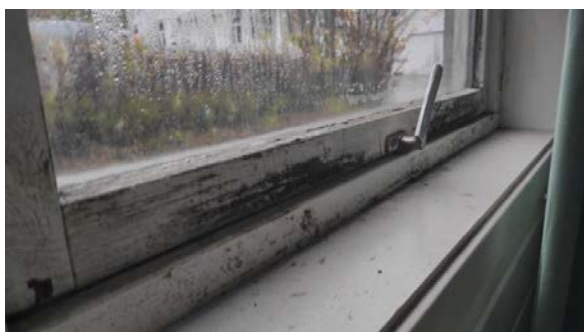
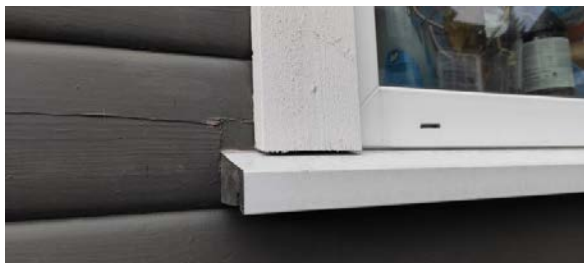
Malte vinduer av tre med 2- og 3-lags isolerglass fra byggeår og 2014.

- Det er påvist avvik rundt innsettingsdetaljer.
- Det er påvist vinduer med fukt/råteskader.
- Det er påvist at enkelte vinduer er vanskelig å åpne/lukke.
- Det er påvist et betydelig antall vinduer med punkterte eller sprukne glassruter.
- Det er påvist tegn på innvendig kondensering av enkelte glass.
- Karmene i vinduer er slitte og det er sprekker i treverket.

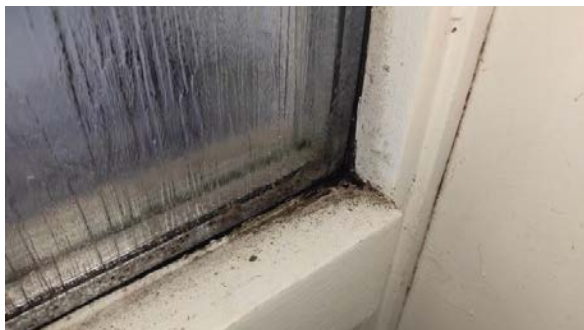
Inngangsdør til leiligheten: Takoverbygget malt isolert dør med 2-lags isolerglassfelt fra 1995.

- Det er påvist avvik rundt innsetningsdetaljer. Sidefeltene til inngangsdør i leiligheten er punkterte. Avflasket maling på dør til leiligheten. Det er rustdannelser i enkelte dørhengsler. Skyvedør er noe treg.

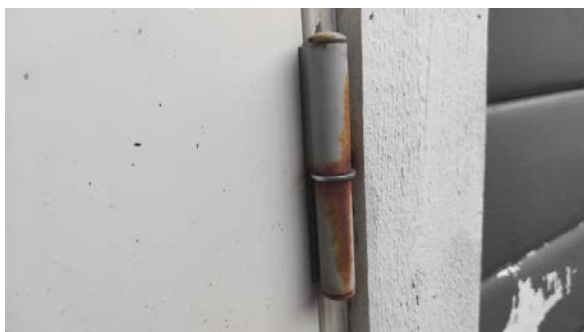
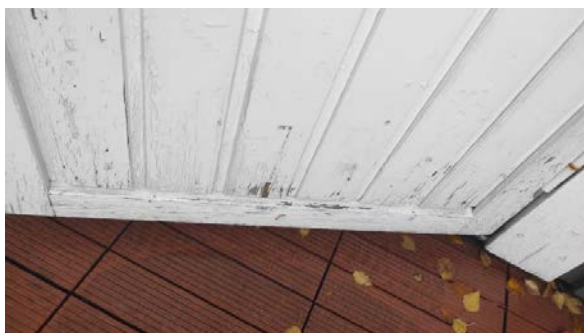
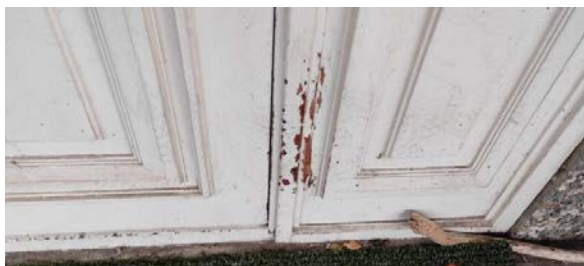
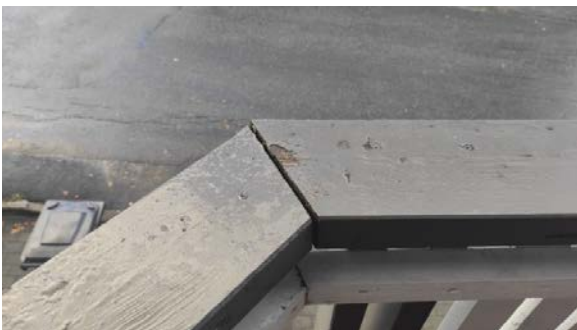
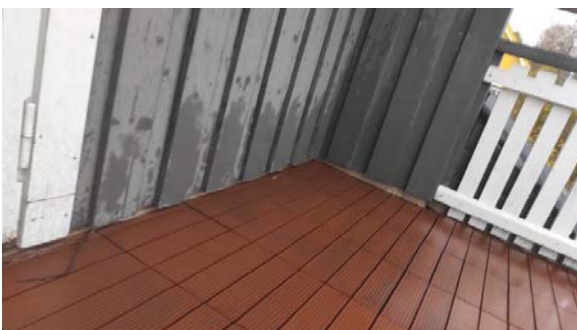
- Det er påvist dører med punkterte eller sprukne glassruter.
- Karmene i dører er værslitte utvendig og det er sprekker i treverket.

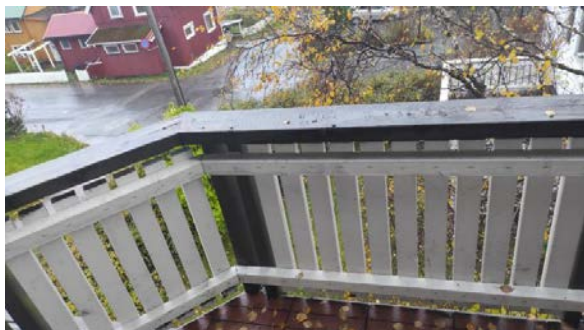
Balkong mot sør på ca. 7,8 m<sup>2</sup> med malt stående rekkverk. Rekkverket har en høyde på ca. 77,5 cm. Konstruksjon av tre innfestet i bygningskroppen. Adkomst fra dør via soverom.

Balkong mot vest på ca. 3,6 m<sup>2</sup> med malt stående rekkverk. Rekkverket har en høyde på ca. 79 cm. Konstruksjon av tre innfestet i bygningskroppen. Adkomst fra dør via soverom.

- Rekkverket er for lavt i forhold til dagens krav til rekkverkshøyder.
- Det er værslitt/oppsprukket trevirke/trepaneler.

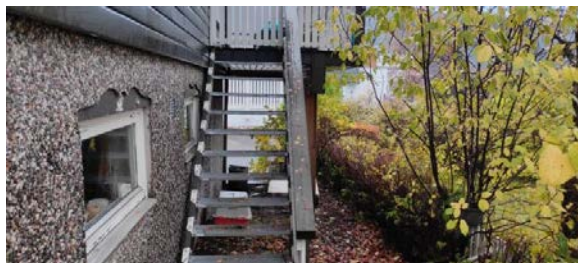
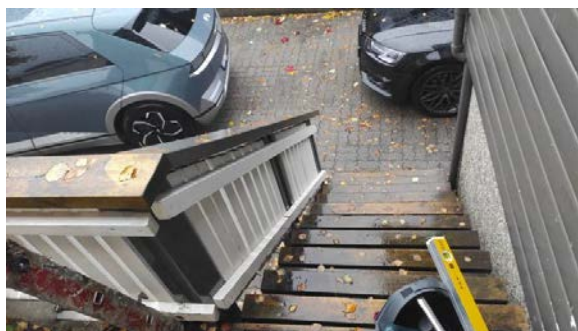
Trapp av tre til repos ved inngangspartiet. Malt stående rekkverk og gelender. Rekkverket har en høyde på ca. 79 cm.

Trapp av tre med galvaniserte inntrinn til terrassen. Malt stående rekkverk og gelender. Rekkverket har en høyde på ca. 81 cm.

- Rekkverkshøyder er under dagens forskriftskrav til rekkverk i trapper.

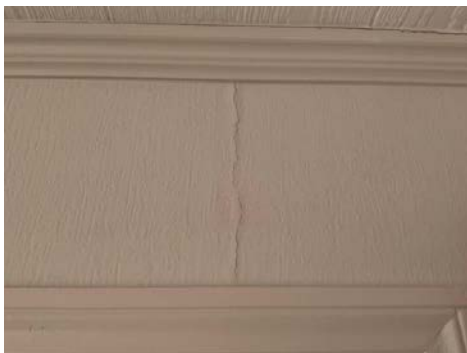
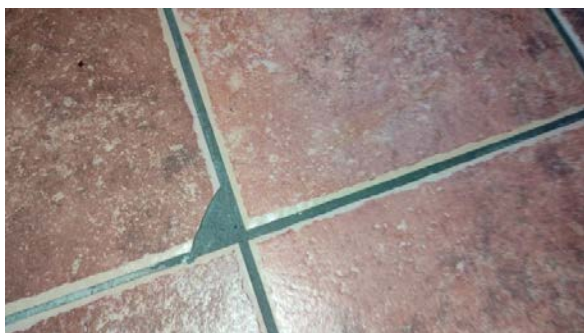
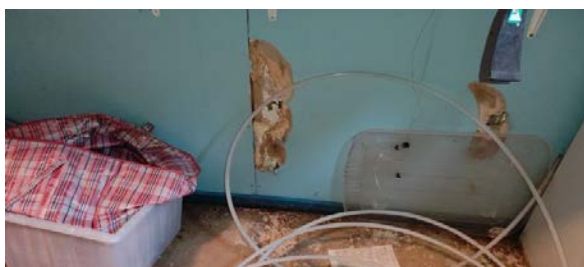
Gulv er teknet med parkett, belegg og fliser.  
Vegger er teknet med tapet, trepanel, malt gips og malte plater.  
Himlinger er teknet med malte himlingsplater.

- Overflater har en del slitasjegrad utover det en kan forvente.

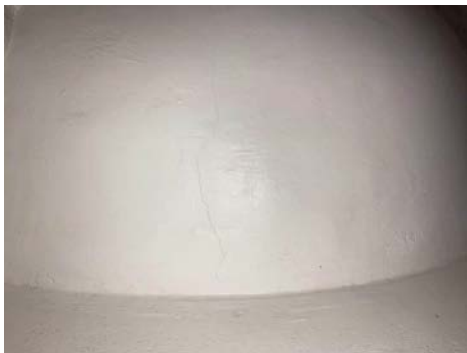
Boligen har ett innvendig pipeløp av lettklinkerblokker som strekker seg fra kjelleretasje og over tak. Pipeløpet har to fastmonterte ildsteder, åpen peis i stuen og lukket vedovn i teknisk rom. Ildsteder var ikke i bruk ved befaring.  
Sotluke montert i teknisk rom.

Enkelte fliser med hulbom og manglende fuger.  
Peisovnen har mindre riss.  
Det er aldri utført tilsyn eller feiing av fyringsanlegget, pipe og ildsted er registrert som inaktiv.

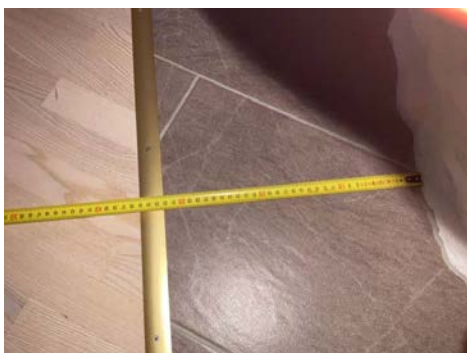
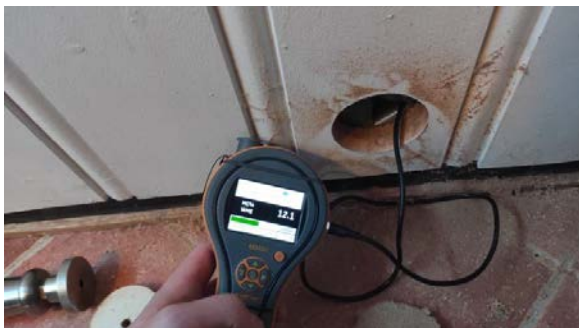
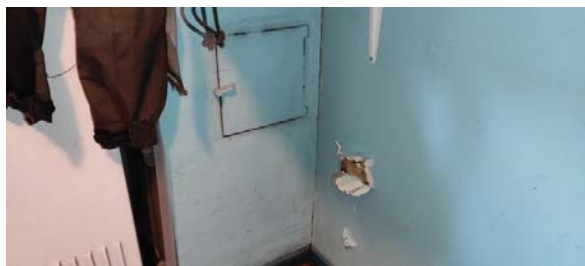
- Det er påvist brennbart materiale nærmere enn 300 mm fra sotluke/feieluke.

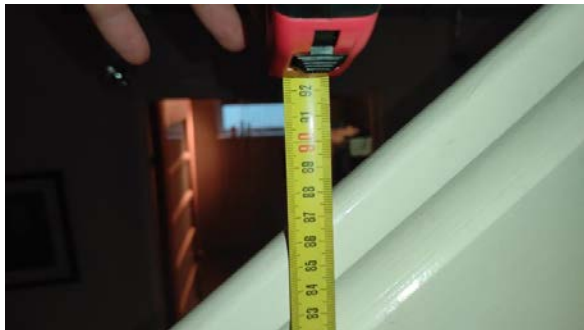
Åpninger i rekkverk: Ca. 11,5 cm.

Åpning mellom opptrinn: Ca. 9 cm.

- Rekkverkshøyder er under dagens forskriftskrav til rekkverk i trapper.
- Åpninger i rekkverk er større enn dagens forskriftskrav til rekkverk i trapper.

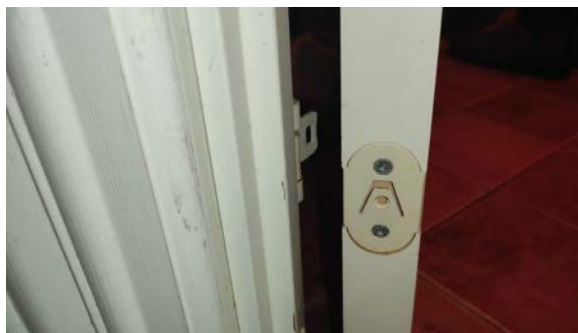
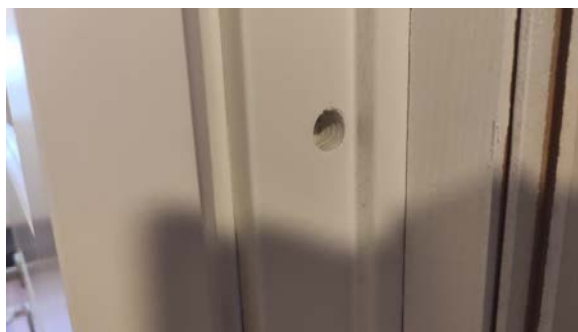
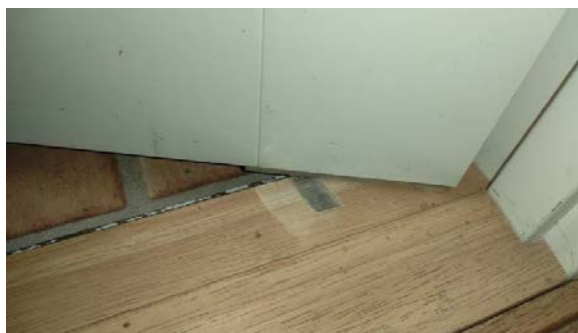
- Det er påvist avvik som tilsier det bør foretas tiltak på enkelte dører. Enkelte dører tar i karm og i terskel. Enkelte dører knirker ved bruk. Dør med glassrute i leiligheten er ikke tilstrekkelig festet. Enkelte dører mangler dekkpropper i skruehull.

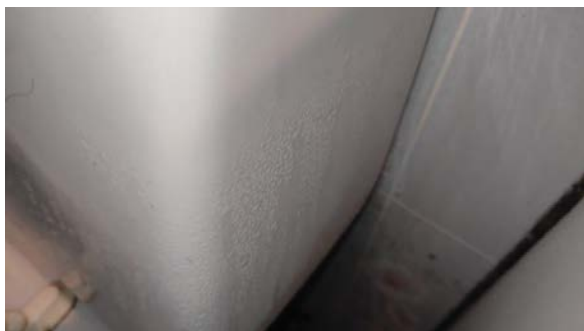
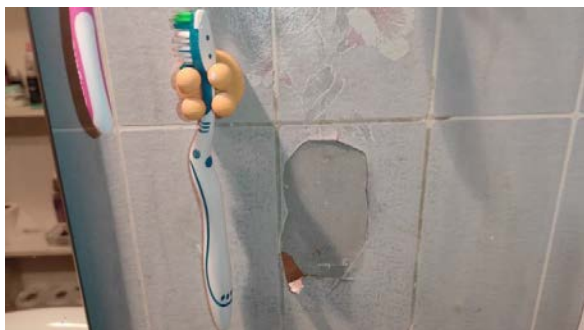
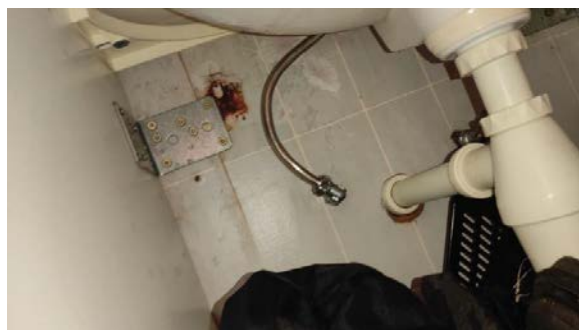
- Våtrommet må oppgraderes for å tåle normal bruk etter dagens krav. Det er kondens på toalettsisterne. Skader i våtromstapet. Det er utette rørgjennomføringer i vegg under servant.

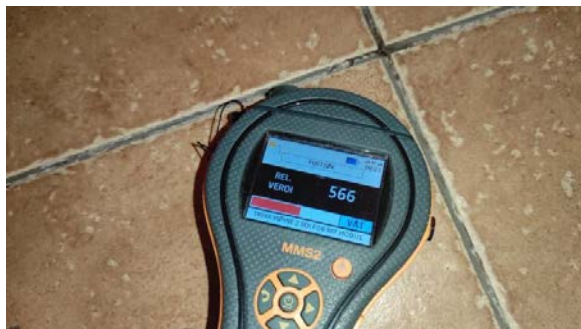
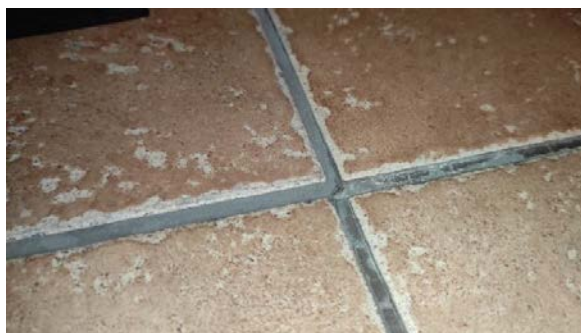
Gulv er tekket med fliser.  
Gulvet har ikke tilfredsstillende fall mot sluk, men høyde på tettesjikt ved dørterskel er tilstrekkelig.

- Det er påvist at noen fliser har bom (hulrom under)
- Det er mulighet for at det kan forekomme vannlekkasje på våtrommet hvor vann ikke vil gå til sluk.
- Det er påvist at flisfuger har riss/sprekker.
- Det er påvist avvik i fallforhold til sluk i forhold til krav i forskrift på byggetidspunktet.

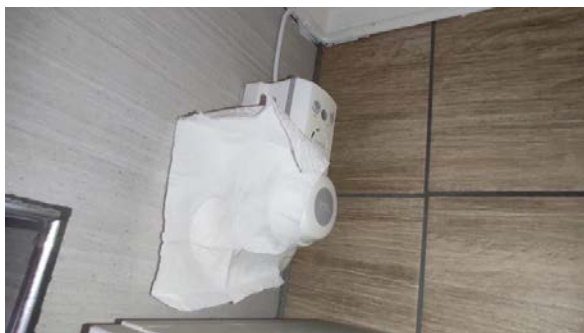
Antrekk med elektrisk styrt vifte ut via yttervegg.

- Våtrommet mangler tilluftsventilering, f.eks. spalte/ventil ved dør.

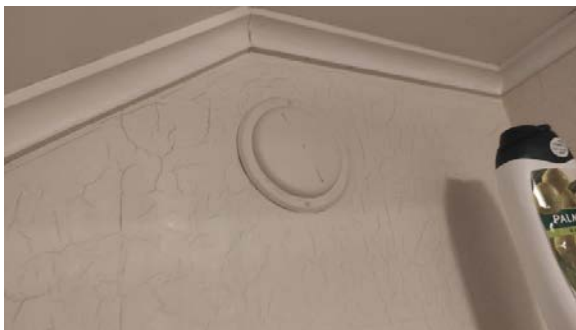
- Våtrommet må oppgraderes for å tåle normal bruk etter dagens krav. Våtrommet har en del sprekker i vegger.

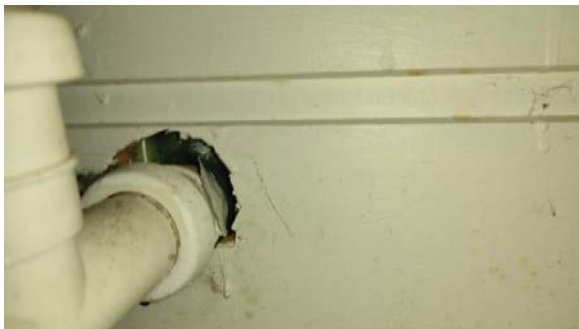
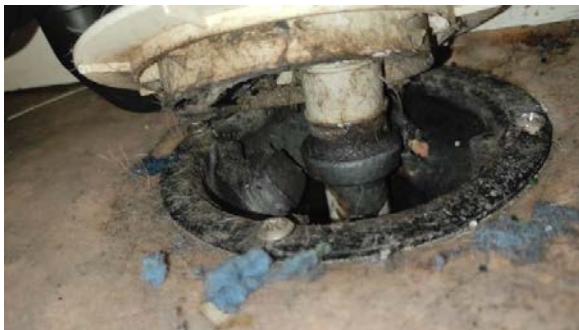
Plastsluk og vinylbelegg som tettesjikt.

- Våtrommet må oppgraderes for å tåle normal bruk etter dagens krav. Gulvet ble ikke kontrollert da det ikke var tilstrekkelig adkomst på vaskerommet. Våtrommet har utettheter rundt rørgjennomføringer.

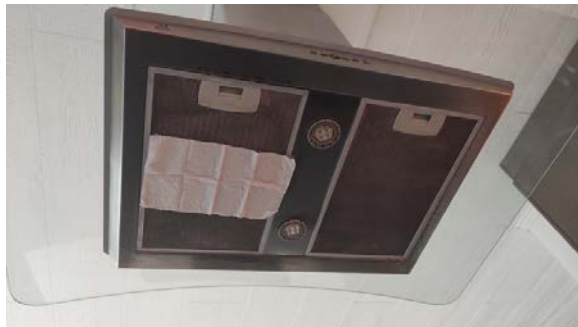
Lys under ventilator fungerer ikke.

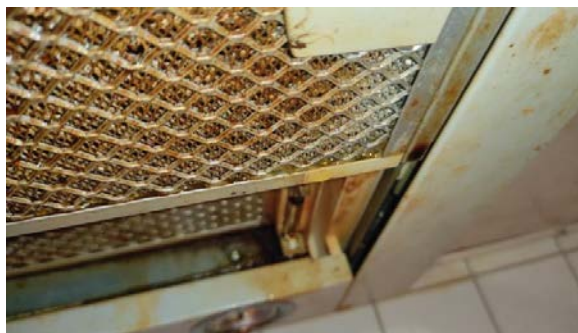
Kjøkkenventilator med avtrekk ut.

- Det er registrert avvik med avtrekk.

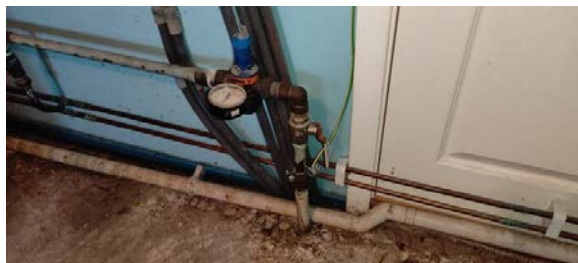
Vannledninger av kobber.  
Hovedstoppekran plassert i tekniskrom.

- Mer enn halvparten av forventet brukstid er oppbrukt på innvendige vannledninger.

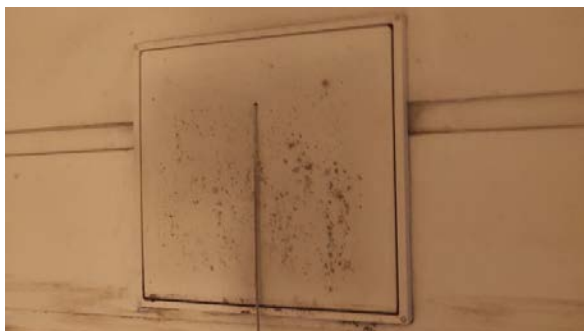
Boligen har naturlig ventilasjon via ventiler i yttervegger og ventiler i vindu.

- Det er påvist begrenset ventilering/luftgjennomstrømning.
- Det er påvist kondensdannelser rundt kanaler/gjennomføringer.

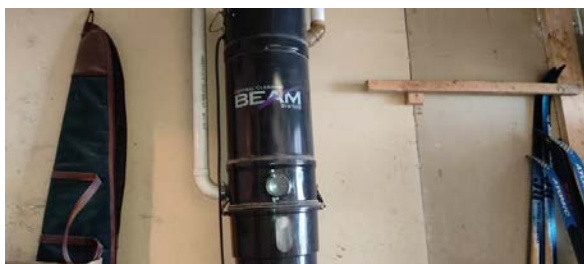
Hovedboligen har sentralstøvsuger. Sugeenhet av merket Beam plassert i garasjen. Sentralstøvsugeren ble ikke funksjonstestet ved befering.

- Mer enn halvparten av forventet brukstid på VVS-installasjoner er oppbrukt.

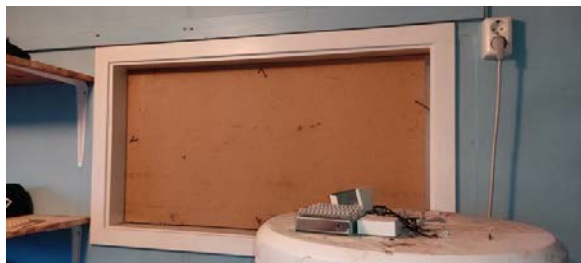
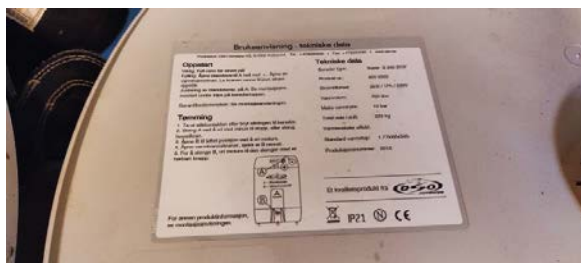
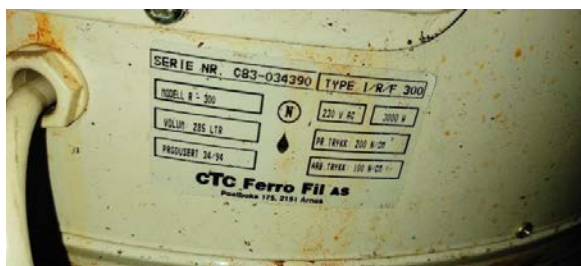
Varmtvannstank på ca. 285 liter av merket Ctc fra 1994 plassert i teknisk rom.

Varmtvannstank på ca. 200 liter av merket Oso fra 2010 plassert i teknisk rom.

- Det er påvist at varmtvannstank er over 20 år
- Det er ikke påvist tilfredsstillende el-tilkobling av varmtvannstank iht. gjeldende forskrift.

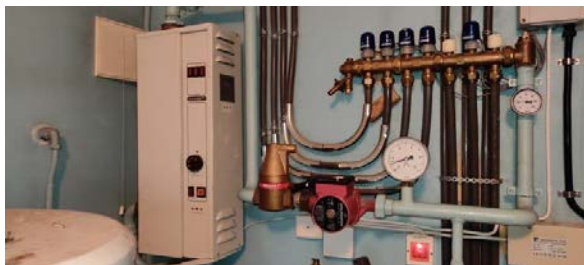
Det er vannbåren varme i sokkel leiligheten og i 1. etasjen. Elkasset og rørkoblinger er plassert i teknisk rom.

- Mer enn halvparten av forventet brukstid på anlegg for vannbåren varme er oppbrukt.

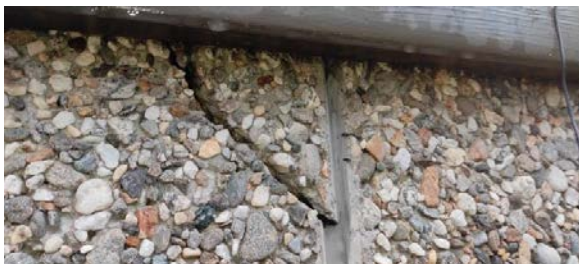
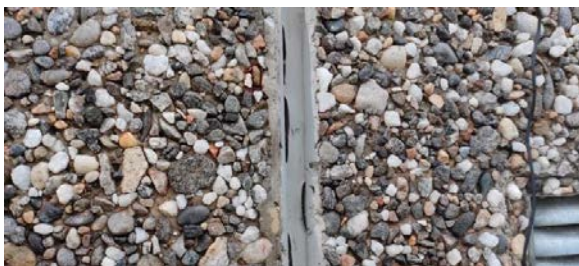
Grunnmurer/kjelleryttervegger av betongelementer med naturstein. Grunnmur virker stabile og uten registrerte setningsskader, dette med unntak av mindre riss og normale aldringsvekkelser.

- Grunnmuren har sprekkdannelser. Sprekker i fuger mellom elementene.
