# Tilstandsrapport

Enebolig

Bersvensarabben 7 , 7374 RØROS

Befaringsdato: 03.02.2026

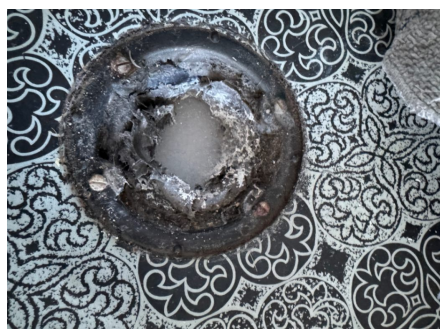
Det er plastsluk og synlig vinylbelegg som tettesjikt.

- Mer enn halvparten av forventet brukstid er passert på membranløsningen.
- Mer enn halvparten av forventet brukstid er passert på slukløsningen.

Malte plater er ikke vanntette og tåler ikke belastning av fritt vann.  
TG2 er satt med bakgrunn i alder på sluk og belegg.

- Sluket må sjekkes og rengjøres jevnlig.
- Eldre sluk av plast er ofte utsatt for lekkasjer og særlig i overganger. Eventuelle lekkasjer kan medføre fuktskader på tilliggende konstruksjoner.

Vannspøl må begrenses.

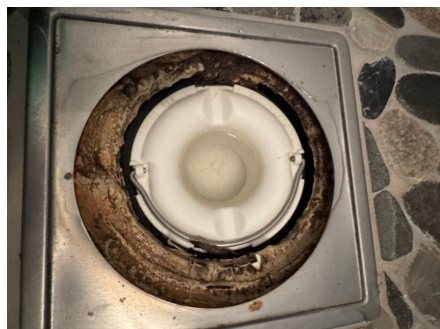
Det er plastsluk og smøremembran med ukjent utførelse.
