Bersvensarabben 7, 7374 RØROS

# Tilstandsrapport

- Enebolig
- Bersvensarabben 7 , 7374 RØROS
- RØROS kommune
- gnr. 135, bnr. 606

Befaringsdato: 03.02.2026    Rapportdato: 05.02.2026    Oppdragsnr.: 21663-1267    Referansenummer: AH1136

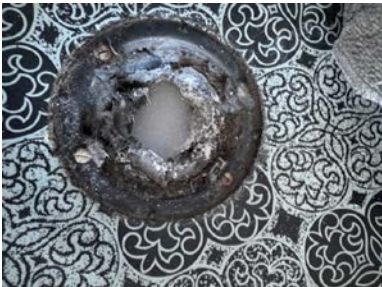
## SOKKEL > VASKEROM

#### Vurdering av avvik:

- Sluket må sjekkes og rengjøres jevnlig.
- Eldre sluk av plast er ofte utsatt for lekkasjer og særlig i overganger. Eventuelle lekkasjer kan medføre fuktskader på tilliggende konstruksjoner.

Vannspøl må begrenses.

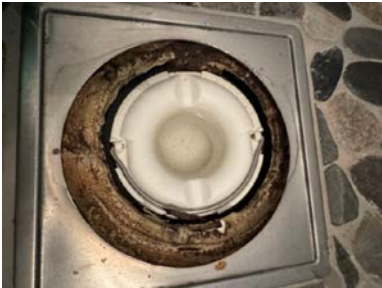
SOKKEL > BAD

- Til tross for avviket i fall/høydeforskjell til sluk, vil gulvet fortsatt kunne lede vann mot sluket, men med redusert effektivitet. Dette kan potensielt øke risikoen for vannansamling i enkelte områder av badet.

Det er plastsluk og smøremembran med ukjent utførelse.
