# Tilstandsrapport

Enebolig

Øvrebygde 653, 3650 TINN AUSTBYGD

Befaringsdato: 16.06.2025

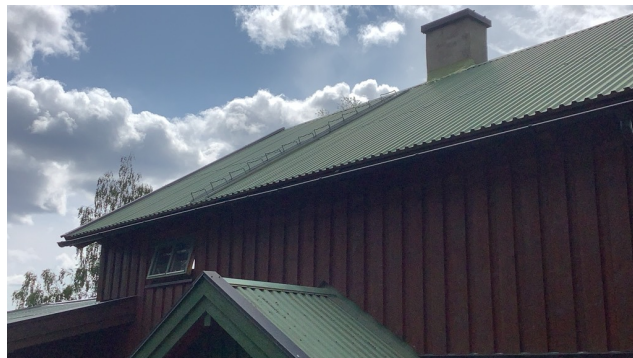
- Når takteking og undertak begynner å bli gamle, øker risikoen for lekkasjer, noe som kan føre til omfattende og kostbare reparasjoner av underliggende konstruksjoner dersom en ikke foretar tiltak på konstruksjonene før dette oppstår.
- Tidspunkt for utskiftning av undertak nærmer seg.

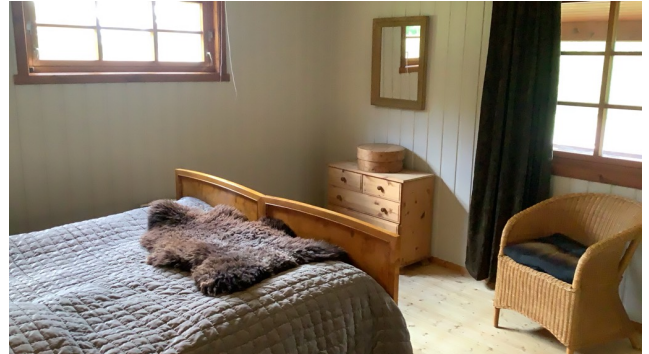
### TG 2 Etasjeskille/gulv mot grunn

- Det er målt høydeforskjell på mellom 15-30 mm gjennom hele rommet. Tilstandsgrad 2 gis med bakgrunn i standardens krav til godkjente måleavvik.

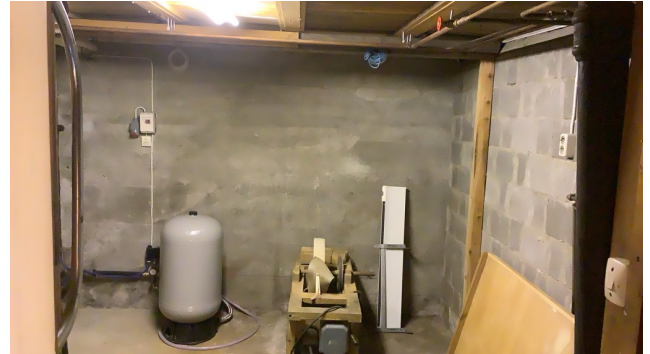
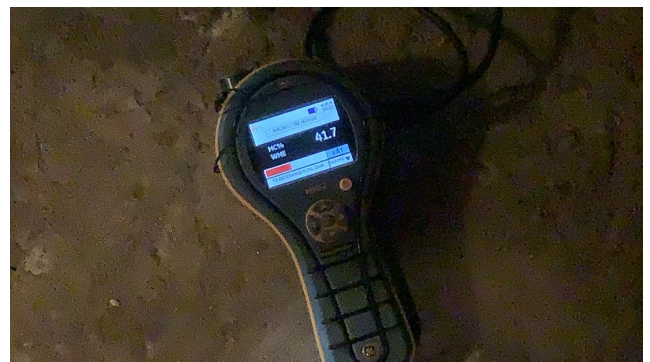
- Det er påvist synlig fuktighet på mur/gulv i kjeller.
- Det er påvist synlige fukt/råteskader i treverk i underetg./kjeller, hulltaking er derfor ikke nødvendig
- Det er konstatert høyt fuktnivå og synlig skade i vegg.

- Det må foretas tiltak for å redusere/begrense fuktgjennomtrenging inn i kjeller.
- Det anbefales at alt treverk i kjeller fjernes og at kjelleren har mest mulig åpne murkonstruksjoner med god utlufting.
- Konstruksjonene må sikres mot råte, sopp og skadedyr.

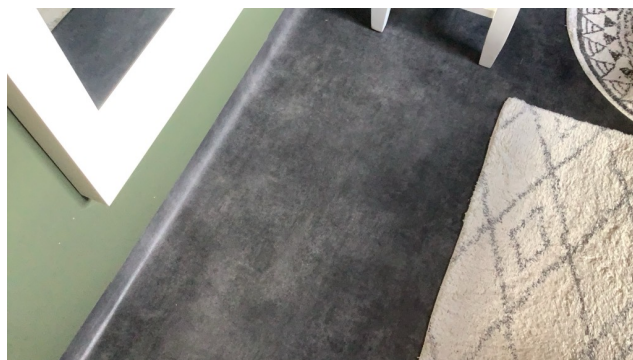
## TG 2 Overflater Gulv

- Det er påvist avvik i fallforhold til sluk i forhold til krav i forskrift på byggetidspunktet.

- Til tross for avviket i fall/høydeforskjell til sluk, vil gulvet fortsatt kunne lede vann mot sluket, men med redusert effektivitet. Dette kan potensielt øke risikoen for vannansamling i enkelte områder av badet.

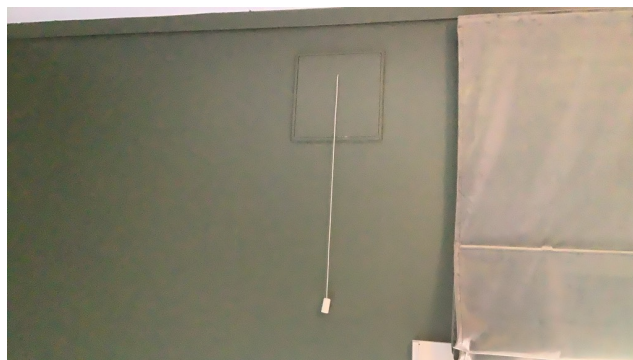
## TG 2 Ventilasjon

- Over tid kan manglende tilluftsventilering resultere i mugg- og soppdannelse, spesielt på steder som ikke får god nok luftgjennomstrømming.

- Elektrisk avtrekksvifte bør monteres for å lukke avviket.
- Det bør etableres tilfredsstillende tilluft til våtrom f.eks. luftespalte ved dør e.l.

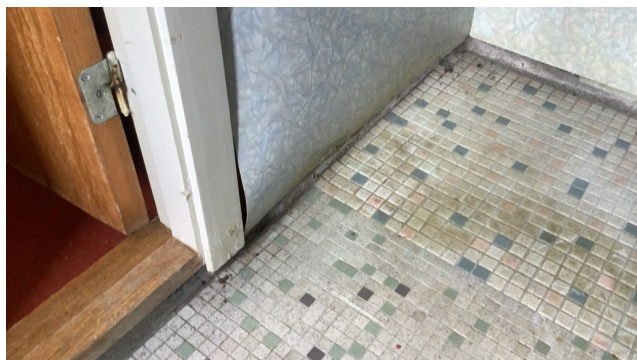
## TG 3 Generell

Vegger: Respatex plater med skader

- Våtrommet må totalrenoveres. Alle forhold med tettesjikt, våtsone, sluk m.m. må dokumenteres.
- Manglende oppgradering av våtrommet medfører høy risiko for at konstruksjonene ikke vil tåle vanlig bruk av vann eller lekkasjer. Dette kan føre til fuktskader på tilstøtende konstruksjoner.

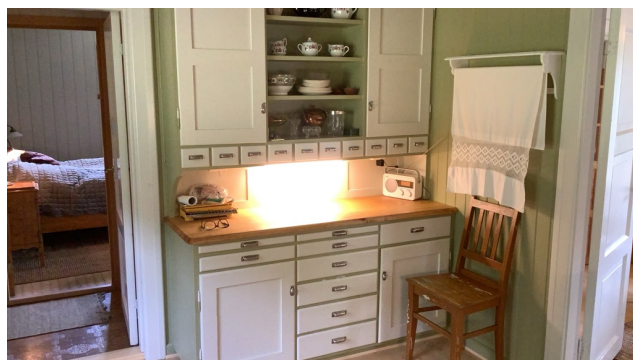
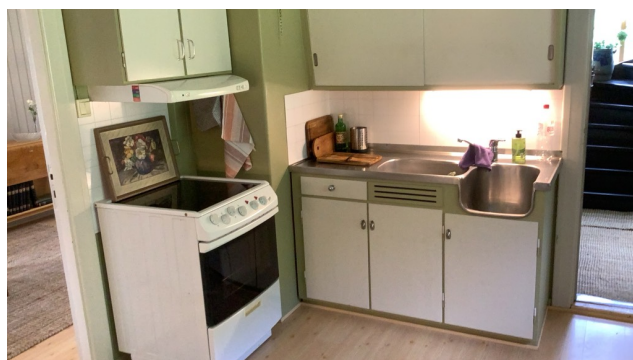
- Det er påvist skader på overflater/kjøkkeninnredning utover normal slitasjegrad.
- Det er påvist at overflater har noe skader.
- Kjøkkeninnredningen er av eldre dato, og den mangler bruksfunksjoner/løsninger som er forventet på et kjøkken.

- Det må foretas lokal utbedring.
- Det er påregnelig med utskiftning/utbedringer av kjøkkeninnredningen.
- Det må påregnes lokal utbedring/utskiftning.

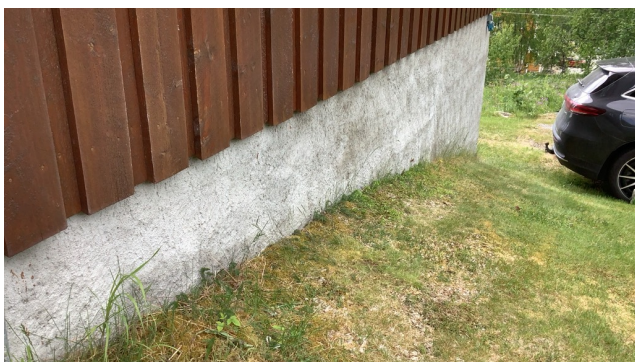
### ! TG 3 Fuktsikring og drenering

- Det mangler, eller på grunn av alder er det sannsynlig at det mangler, utvendig fuktsikring av grunnmuren ved kjeller/underetasje.
- Mer enn halvparten av forventet levetid på drenering er overskredet.
- Det er ut ifra observasjoner konstatert at drenering/tettesjikt har funksjonssvikt/svært begrenset effekt.

- Fuktsikring av muren må etableres inkl. klemlist.
- Det må foretas utskiftning av drenering/tettesjikt.
- Tiltak for redrenering rundt boligen kan ikke utelukkes.
