Tilstandsrapport

Enebolig

Skåtøyveien 269, 3780 SKÅTØY

Oppdragsnr.: 10062-1320

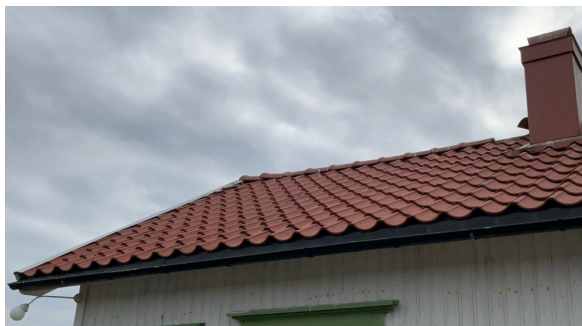
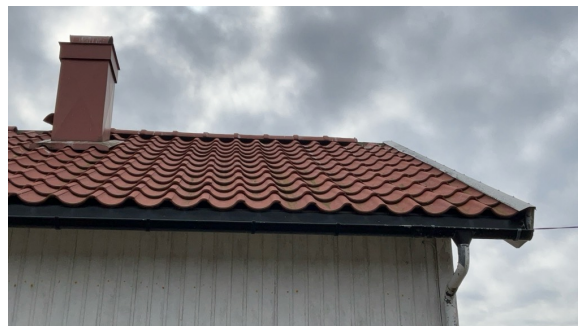
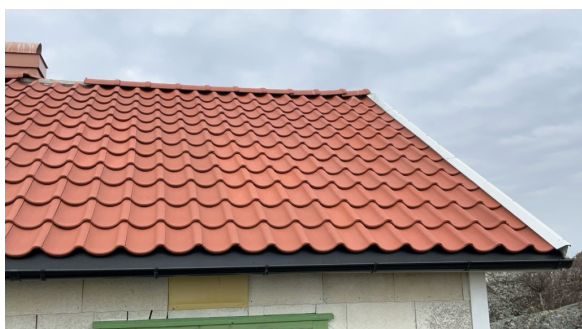
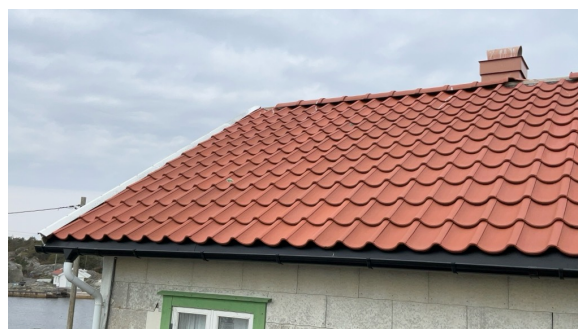
Dersom tiltak ikke gjennomføres, kan det oppstå økt risiko for lekkasjer og følgeskader på underliggende konstruksjoner.

Del av takteking.

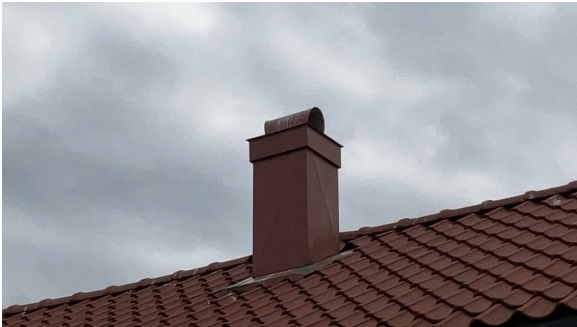
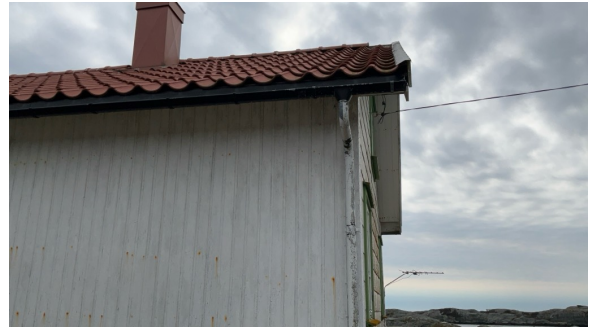
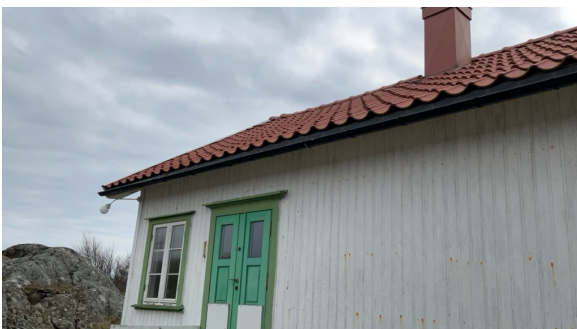
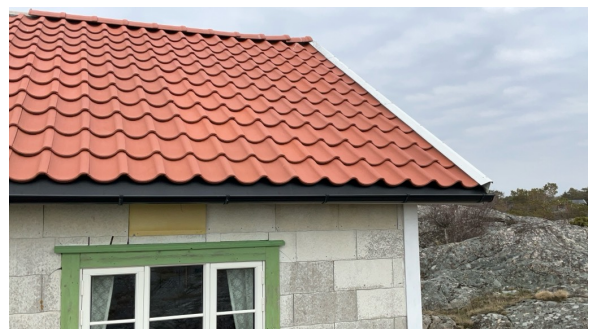
Pipebeslag.

Del av rennesystem.

Renner og beslag bør rengjøres for å sikre god funksjon og hindre tilstopping, noe som kan føre til vannskader på bygningen.

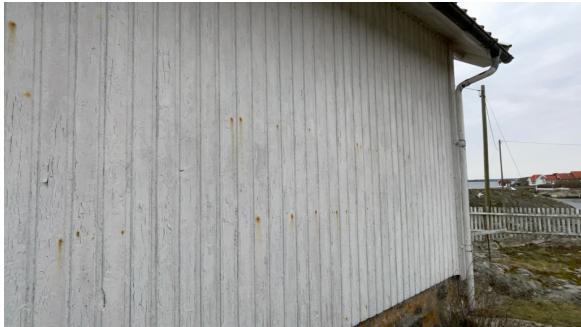
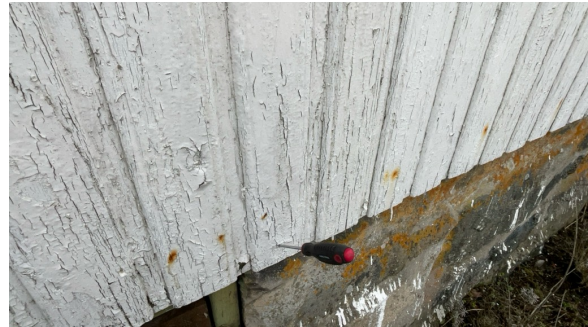
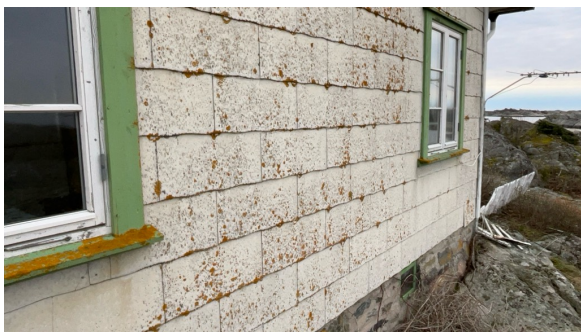
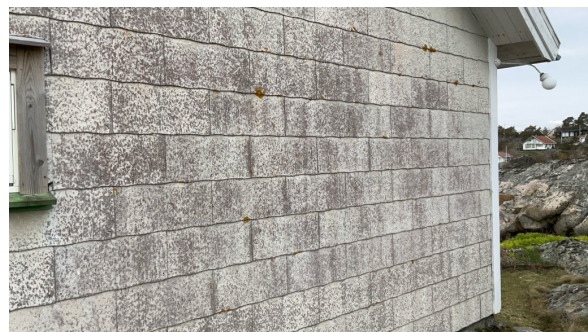
- Det er påvist spredte råteskader i bordkledningen.
- Det er avvik:

Eldre konstruksjoner med betydelig alder- og værslitasje. Det er registrert oppsprekking i kledningen.

Oppsprekking og slitasje i kledningen øker risikoen for fuktinntrengning og ytterligere råteskader, samt mulige følgeskader på underliggende konstruksjon.

Del av vegg.

- Råteskadet trekledning må skiftes ut.
- Tiltak:

Råteskadet kledning bør skiftes ut for å hindre videre skade på konstruksjonen.

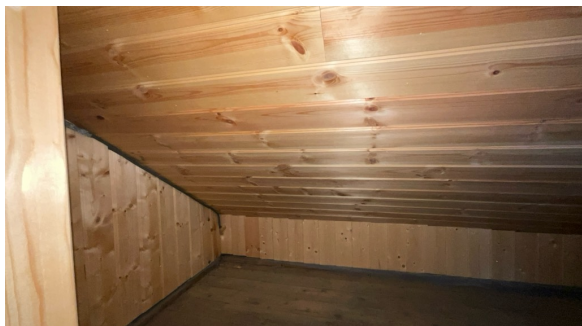
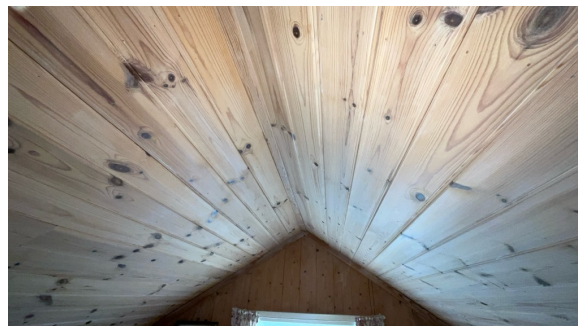
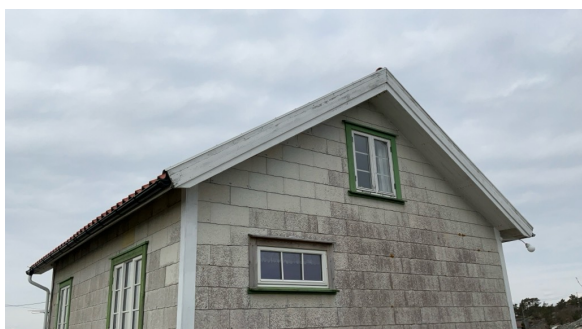
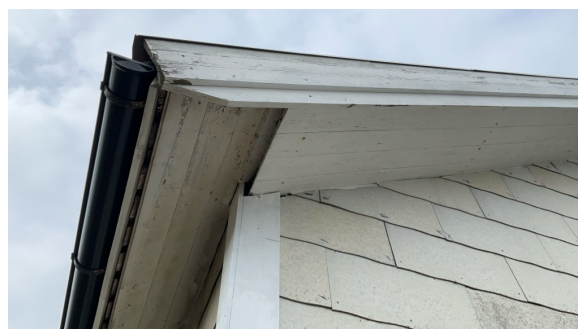
Konsekvensen av at takkonstruksjonen er gjenbygget, er at eventuelle feil eller mangler ikke kan avdekkes uten inngrep i konstruksjonen, noe som kan medføre økt risiko for skjulte skader over tid.

Del av takkonstruksjon, sett fra loft.

Del av takkonstruksjon, sett fra 2 etasje.

Takets hovedutforming.

Del av gesims.

Det bør gjennomføres nærmere undersøkelser dersom det oppstår tegn til skade.

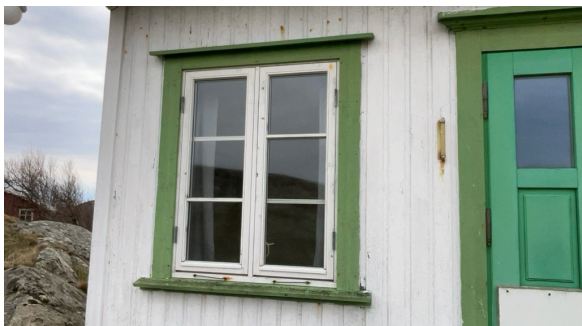
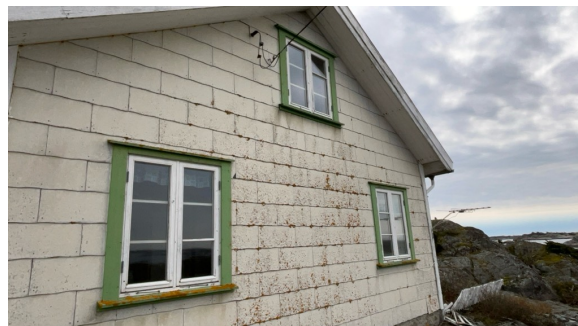
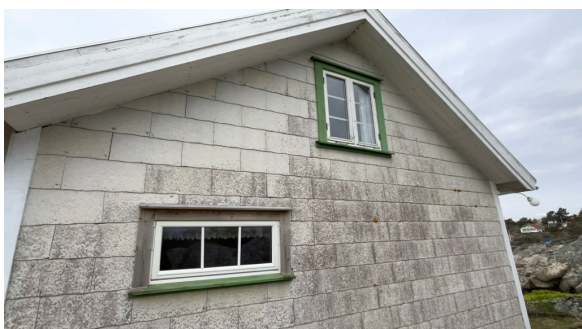
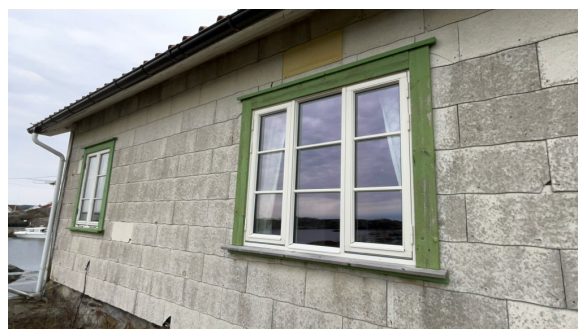
- Karmene i vinduer er slitte og det er sprekker i treverket.
- Det er avvik:

Eksempel på vindu i yttervegg.

Det må påregnes vedlikehold og utskifting av vinduer etter behov, basert på observerte avvik og normal levetid.

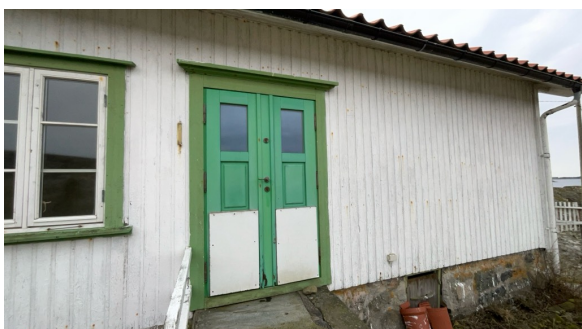
Døren har generell alders- og værslitasje. Det er også registrert skader på døren.

Konsekvensen av å ikke utbedre døren er økt risiko for varmetap, redusert sikkerhet og ytterligere forringelse av døren.

Hovedinngangsdør.

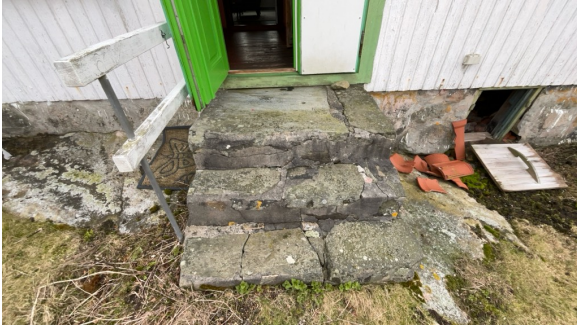
Trapp opp til inngang.

Vedlikehold trapp på påregnes.

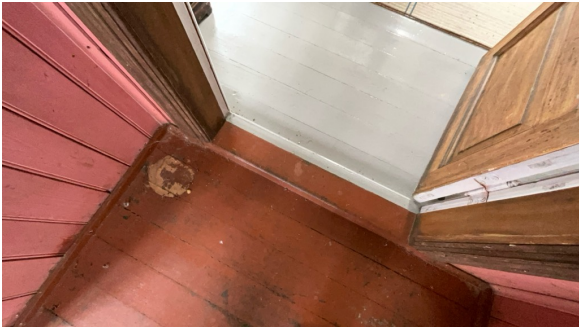
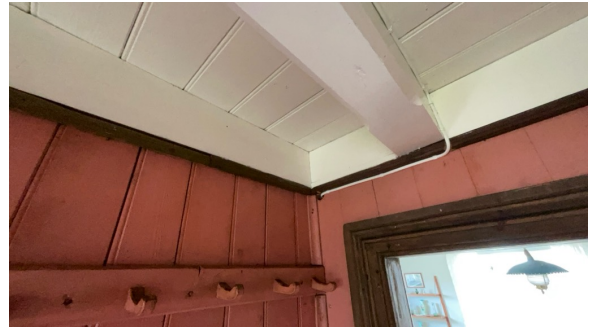
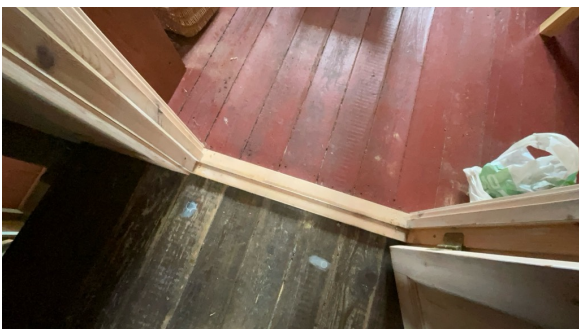
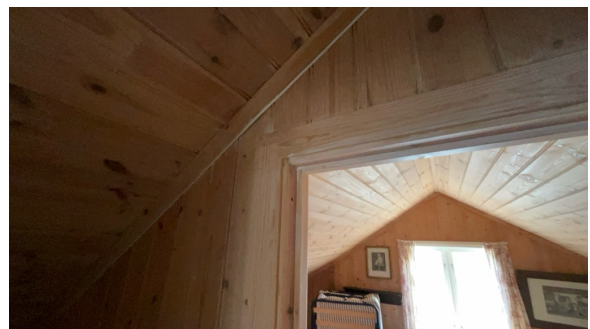
- Det er stedvis påvist synlige skader på overflater.
- Det er avvik:

Del av gulv.

Del av vegg - tak.

Overflater med synlige skader, bruksslitasje og aldersslitasje bør utbedres eller skiftes for å sikre tilfredsstillende funksjon og estetikk.

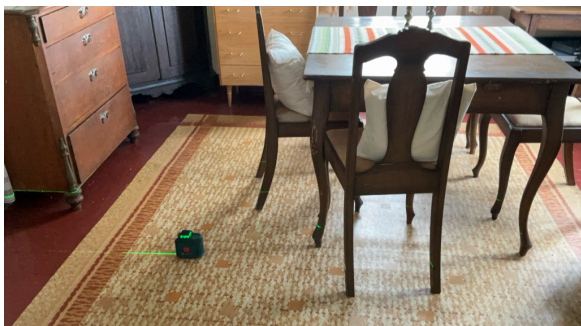
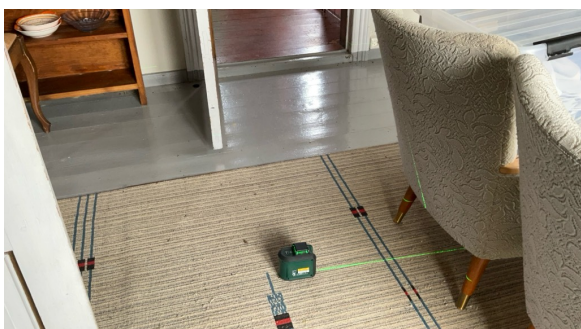
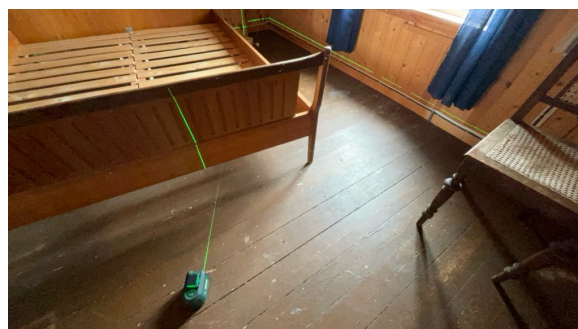
- Det er målt høydeforskjell på mellom 15-30 mm gjennom hele rommet. Tilstandsgrad 2 gis med bakgrunn i standardens krav til godkjente måleavvik.

Skjevheter kan over tid føre til ytterligere setninger, økt slitasje på gulvbelegg og utfordringer med møblering. Ved større renoveringer bør oppretting vurderes for å redusere risiko for fremtidige skader.

Målt etasjeskille.

Etasjeskillet bør holdes under oppsyn, og ved endringer bør det vurderes tiltak for å unngå økte skjevheter eller følgeskader.

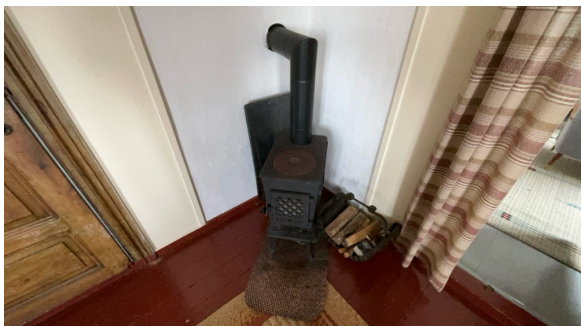
- Det er påvist sprekker og/eller riss i pipe.

Montert ovn i stue.

Det bør foretas utbedring av sprekke/rissene i pipen for å hindre videre forringelse og redusere risikoen for røyklekkasje eller brannfare.

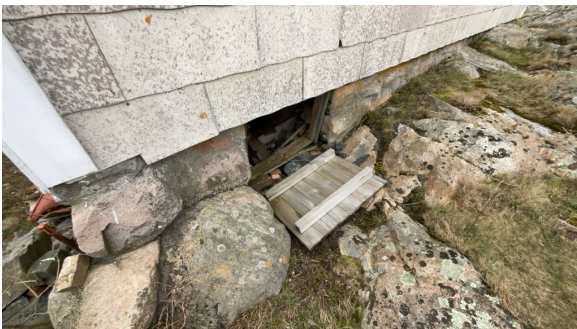
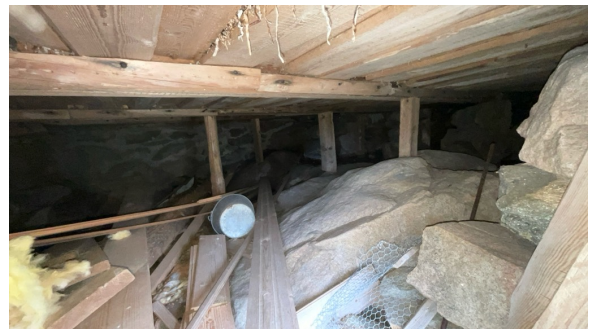
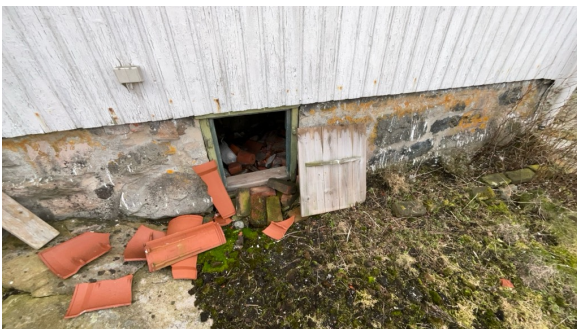
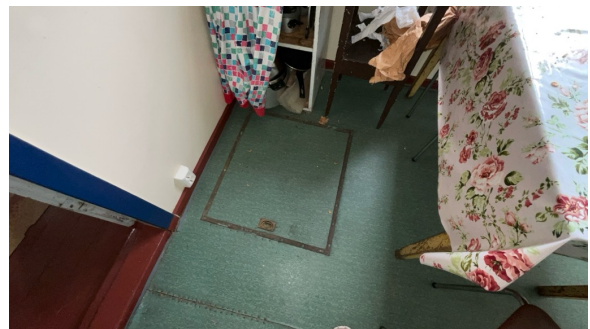
Det er registrert fukt og saltutslag i den delen av krypkjelleren som er visuelt tilgjengelig.

Konsekvensen av manglende inspeksjon og påviste fuktproblemer er økt risiko for skjulte skader på bærende konstruksjoner, som kan føre til redusert bæreevne, sopp- og råteutvikling, samt forringelse av innemiljøet.

Luke inn til krypkjeller.

Del av krypkjeller.

Luke i kjøkkengulv som sitter fast.

Videre bør det gjennomføres en grundig undersøkelse av hele krypkjelleren for å avdekke eventuelle skjulte fukt- og råteskader, spesielt siden det allerede er registrert fukt og saltutslag i tilgjengelige områder.

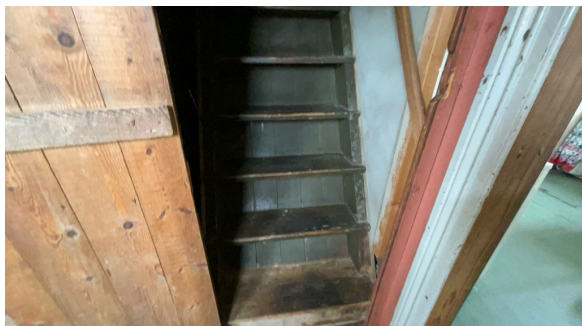
Det er registrert sikkerhetsmessige avvik i forbindelse med innvendig trapp. Trapp er svært bratt og mangler rekkverk.

Konsekvensen av dagens avvik er økt risiko for fallulykker og personskaade.

Trapp opp til 2 etasje.

- Innhent nytt røykvarslerutstyr.
- Rekkverk på innvendig trapp må monteres for å lukke avviket.
- Innhent nytt brannslukningsutstyr.

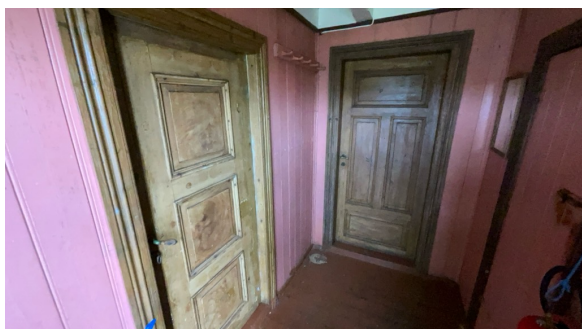
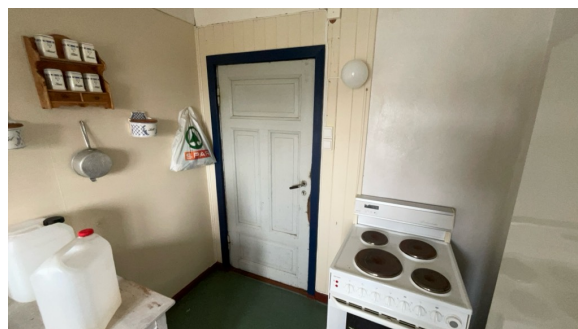
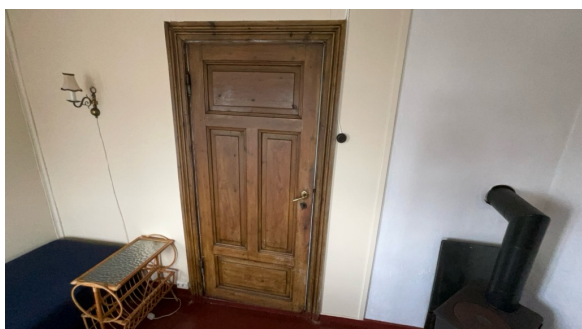
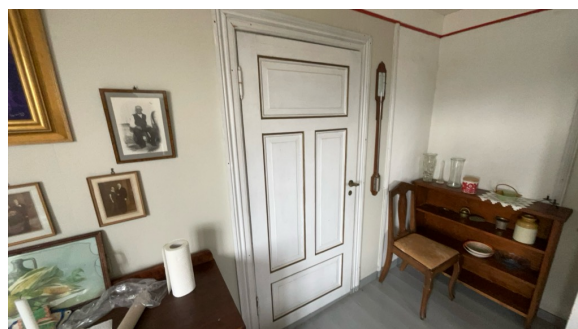
Eksempel på innerdør.

Dørene bør justeres og eventuelt overflatebehandles for å sikre god funksjon og for å unngå ytterligere slitasje. Dersom tiltak ikke utføres, kan det føre til økt slitasje på dører og gulv, samt redusert brukervennlighet.

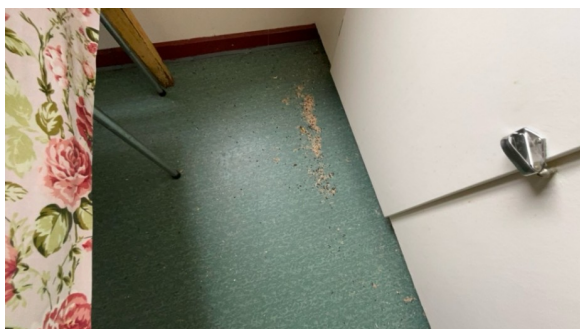
Det er observert spor etter aktivitet fra skadedyr (mus) i begge etasjer.

Dersom tiltak ikke gjennomføres, er det risiko for skade på bygningskonstruksjoner, forurensning og ubehag for beboere.

Eksempel på spor etter aktivitet fra mus.

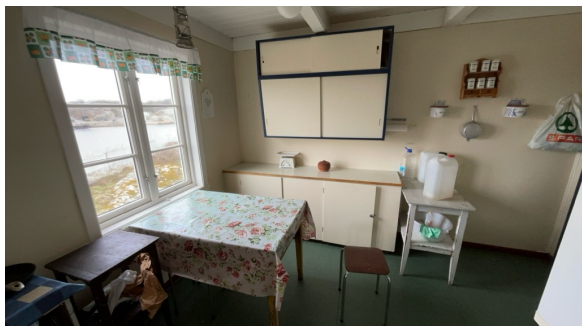
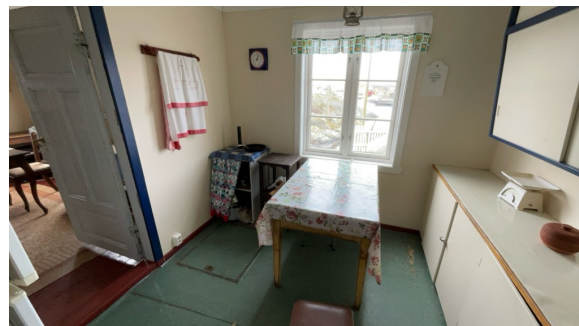
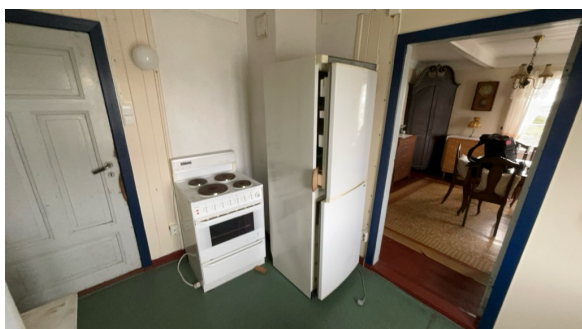
Dagens tilstand med slitasje og elde kan medføre økt risiko for skader, redusert brukervennlighet og lavere verdi på boligen.

Del av kjøkken.

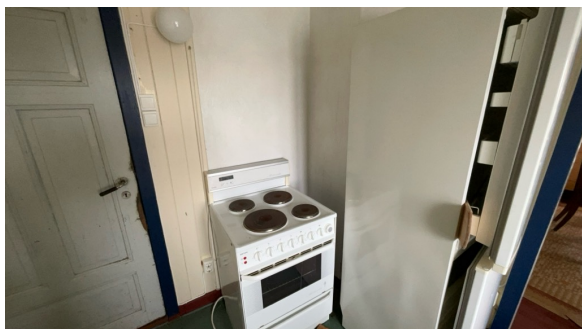
Det er ikke montert avtrekk.

Det anbefales å montere mekanisk avtrekk over komfyr for å sikre tilstrekkelig ventilasjon og redusere risiko for fuktskader, lukt og dårlig innelima. Manglende avtrekk kan føre til opphopning av matos og fukt, noe som kan påvirke både innelima og bygningsdeler negativt.

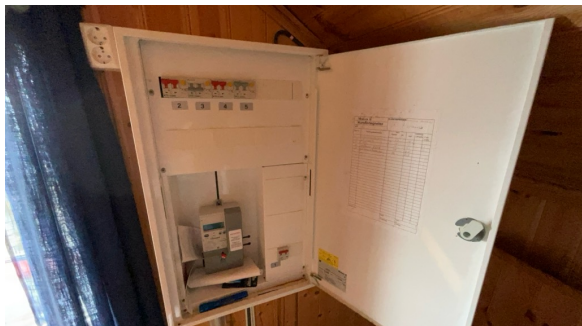
Ja Deler av anlegg er av eldre dato, det er naturlig med en helhetlig kontroll av hele anlegget.

Sikringskap.

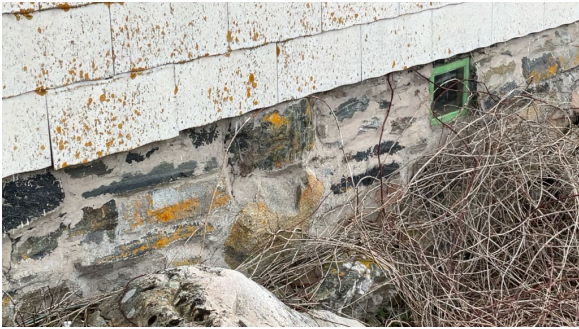
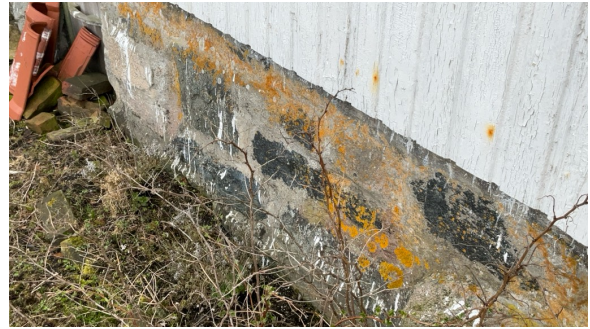
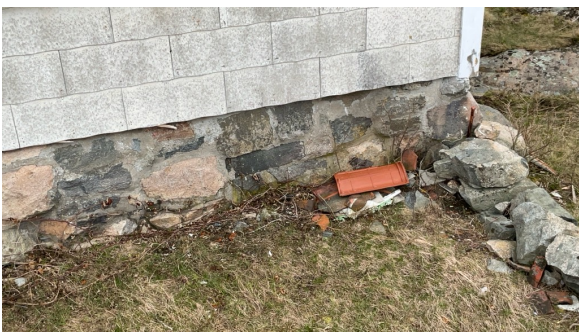
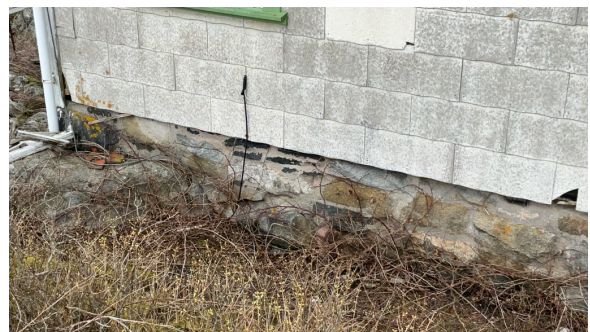
Grunnmur oppfyller i dag sin hovedfunksjon, men det er registrert noe sprekker.

Del av grunnmur.

Det er ikke behov for umiddelbare tiltak, men hold tilstanden under oppsyn og vurder eventuelle tiltak ved utvikling av avviket.
