Tilstandsrapport

Boligbygg med flere boenheter

Nordjordet 67, 1475 FINSTADJORDET

Befaringsdato: 16.03.2026

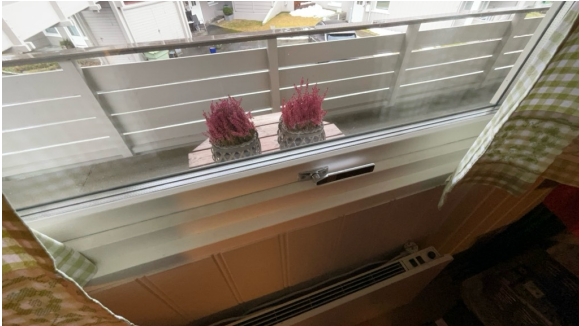
TG 2 Vinduer

- Det er påvist at enkelte vinduer er vanskelig å åpne/lukke.

Flere av vinduene er trange mot karm med nedsatt åpne/lukke-funksjon.

Dører og vinduer av eldre type må jevnlig vedlikeholdes/ettersees og smøres opp for å ivareta funksjon på beslag og låsemekanismer. Vinduene har passert 30 års brukstid. Normal til nedsatt bruksfunksjon på vinduer og tilstandsgrad settes grunnet gjenværende levetid på glass og redusert isoleringsevne samt typisk bruksslitasje på overflater, tettelist/pakninger og låsemekanismer.

- Vinduer må justeres.

Med over 30 års brukstid på vinduer må det forventes bytte i relativt nær fremtid. Dører og vinduer av eldre type må jevnlig vedlikeholdes/ettersees og smøres opp for å ivareta funksjon på beslag og låsemekanismer.

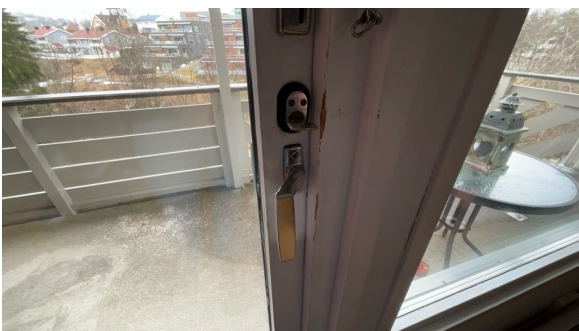
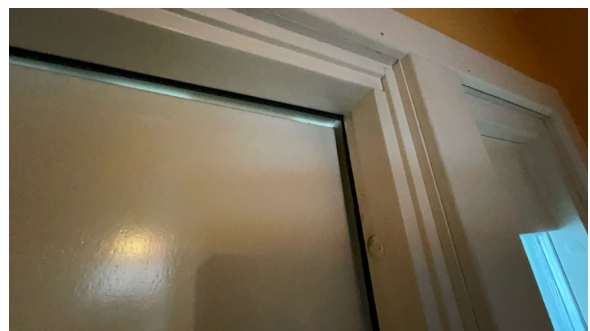
TG 2 Dører

- Det er påvist dører som er vanskelig å åpne eller lukke.

Hoveddør tar på mot terskel og toppkarm og det er bruksslitasje på karm til balkongdør.

- Dører må justeres.

Med over 30 års brukstid på dører må det forventes bytte i relativt nær fremtid. Dører og vinduer av eldre type må jevnlig vedlikeholdes/ettersees og smøres opp for å ivareta funksjon på beslag og låsemekanismer. Dører og vinduer av eldre type må jevnlig vedlikeholdes/ettersees og smøres opp for å ivareta funksjon på beslag og låsemekanismer.

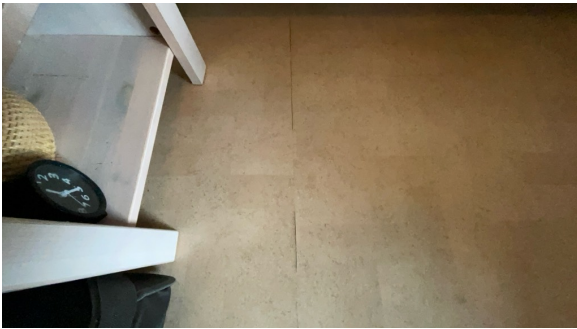
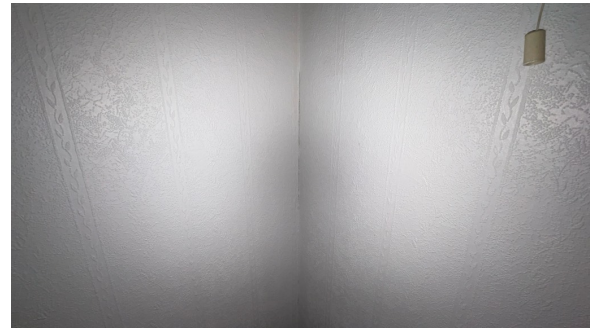
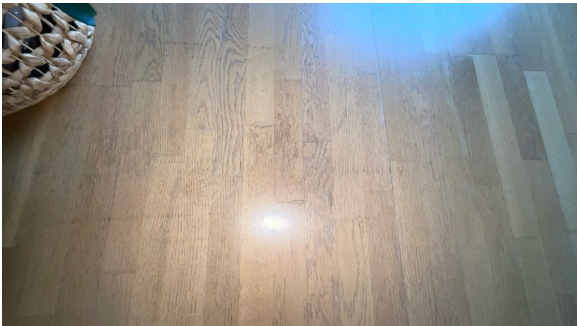
TG 2 Overflater

- Det er avvik:

Parkett med typisk bruksslitasje som riper og mindre hakk/sår, belegg med noe manglende sveis i skjøt og stedvise mindre avvik på vegger.

- Tiltak:

Det må påregnes overflatebehandlinger ved et eierskifte og det må tas høyde for at ved utflytting av boligen og fjerning av møbler at det kan dukke opp flere avvik.

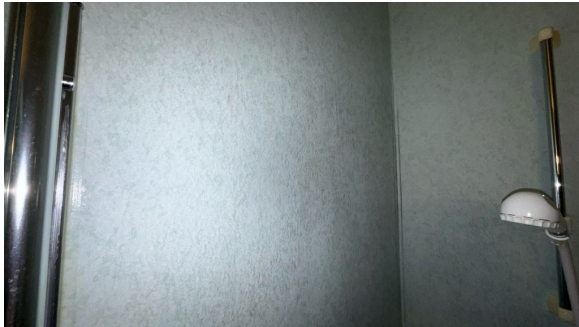
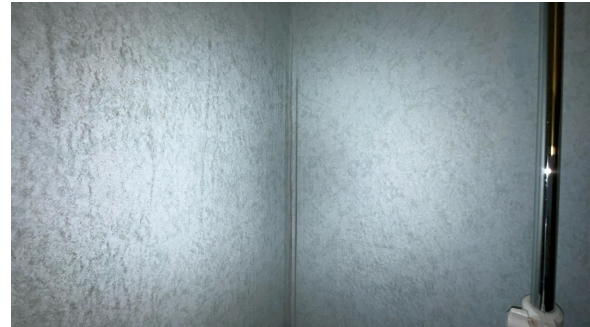
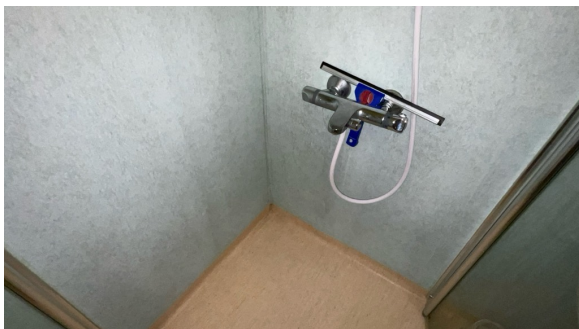
Vurdering av avvik:

- Det er vindu/dør med ikke fuktbestandige materialer i våtsonen (ved vask, dusj, badekar, osv.), løsningen eller byggematerialet er uegnet.

- Det må gjøres tiltak for å lukke avviket.

Om mulig bør tilsmussing fjernes.

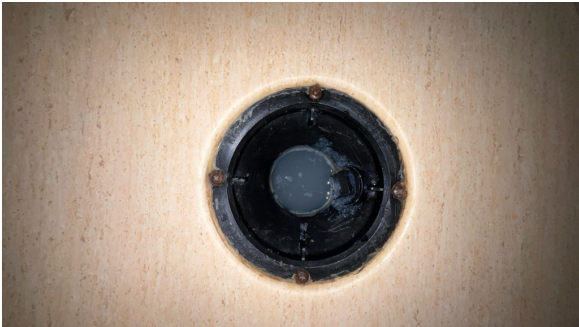
- Det er påvist avvik i fallforhold til sluk i forhold til krav i forskrift på byggetidspunktet.

- Overvåk tilstanden jevnlig. For å få tilstandsgrad 0 eller 1 må slukløsningen skiftes ut og sannsynligvis må også membransjiktet skiftes/utbedres. Det er imidlertid vanskelig å si noe om tidspunktet for når dette er nødvendig.
- Eldre sluk av plast er ofte utsatt for lekkasjer og særlig i overganger. Eventuelle lekkasjer kan medføre fuktskader på tiliggende konstruksjoner.

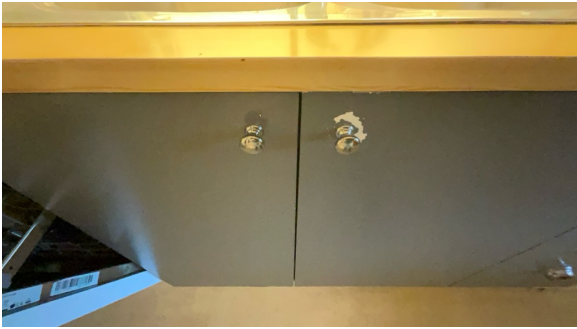
- Det er avvik:

• Tiltak:

Innredningen fungerer med avvik på overflater men det kan påregnes enkelte mindre oppgraderinger som lokal utbedring.

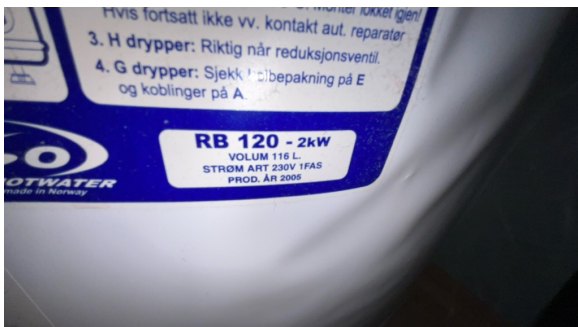
Varmtvannstanken, fra 2006, er på ca. 120 liter og er plassert bak innkassingsbeslag på bad.
