# Tilstandsrapport

📍 Myrvegen 4, 4735 EVJE

# gnr. 50, bnr. 193

Oppdragsnr.: 20127-1859

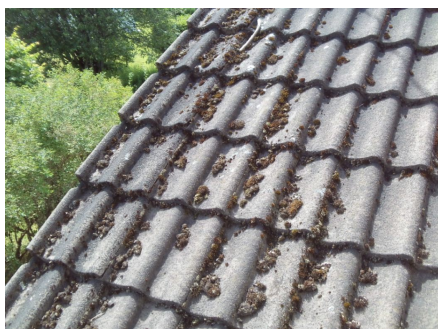
Grodd noe mose.

Anbefaler at mose blir fjernet for å unngå ekstra fuktbelastning på selve taksteinen.

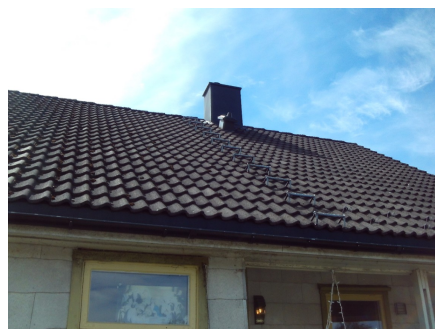
Deler av taktekkingen.

- Overvåk tilstanden jevnlig. For å få tilstandsgrad 0 eller 1 må tekkingen skiftes ut, men tidspunktet for når dette er nødvendig er vanskelig å si noe om.
- Andre tiltak:
- Når taktekking og undertak begynner å bli gamle, øker risikoen for lekkasjer, noe som kan føre til omfattende og kostbare reparasjoner av underliggende konstruksjoner dersom en ikke foretar tiltak på konstruksjonene før dette oppstår.

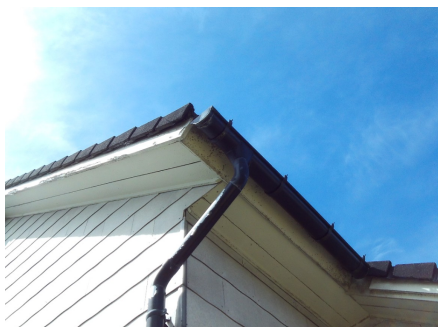
Deler av takrenner med tilhørende deler

- Overvåk tilstanden jevnlig. For å få tilstandsgrad 0 eller 1 må beslag/renner/nedløp skiftes ut, men tidspunktet for når dette er nødvendig er vanskelig å si noe om.
- Det er ikke krav om utbedring av snøfangere opp til dagens krav.

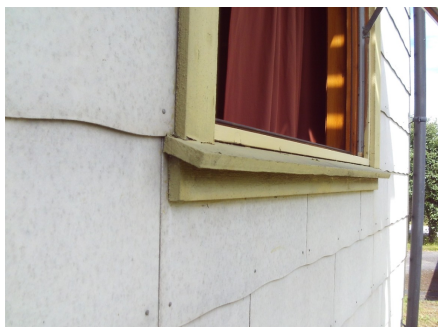
- Utvendige plater har sprekker/skader.
- Det er avvik:

Noen mindre skader på fasadeplater enkelte steder.

Deler av fasadeplater med tilhørende belistninger.

Utskiftning av fasadeplater på noe sikt bør beregnes. Det må nevnes at spesialfirma som må ta slike jobber, da det regnes som helsefarlig.

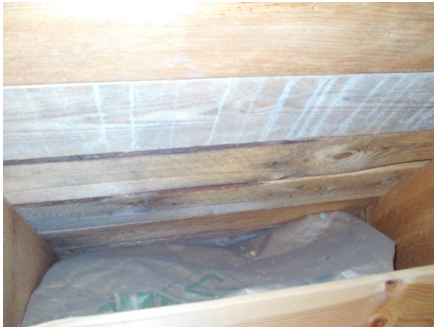
Ingen luftespalte i mellom isolasjon og undertak

- Lufting/ventilering bør forbedres.

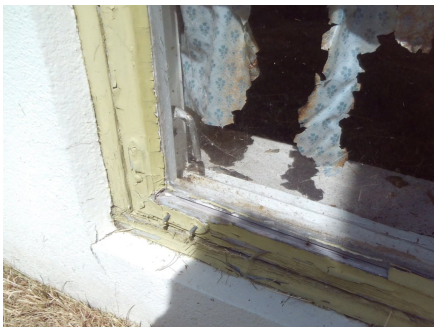
- Karmene i vinduer er slitte og det er sprekker i treverket.

Eldre slitte/skadet kjellervinduer.

- Det må påregnes noe vedlikehold og at enkelte vinduer må skiftes ut.

En god del vedlikehold må beregnes på disse vinduer med enkelte utskiftninger nå og på noe sikt grunnet slitasje og elde.

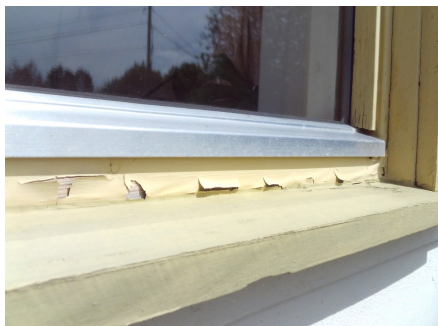
Noe vedlikehold må beregnes på utvendig karm og ramme.

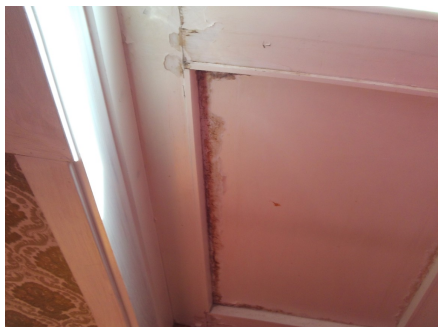
- Karmene i dører er værslitte utvendig og det er sprekker i treverket.

Vært noe inndriv a

Gjennværende brukstid på denne balkongdøren ansees som noe begrenset.

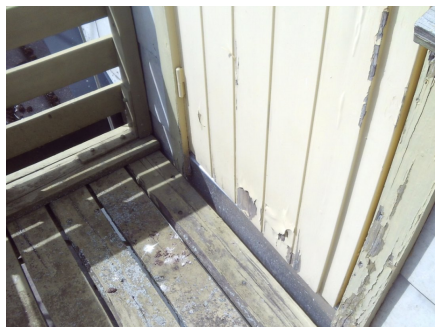
Større slitasje på utvendig brystning.

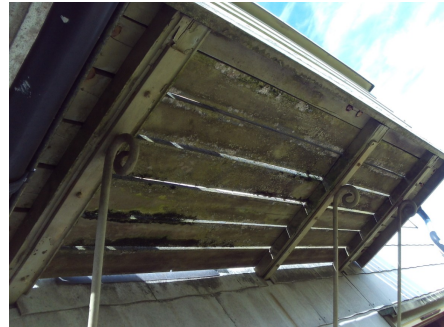
- Rekkverket er for lavt i forhold til dagens krav til rekkverkshøyder.
- Det er avvik:

Luftebalkong er slitt.

En del oppgraderinger/vedlikehold av luftebalkongen må beregnes.

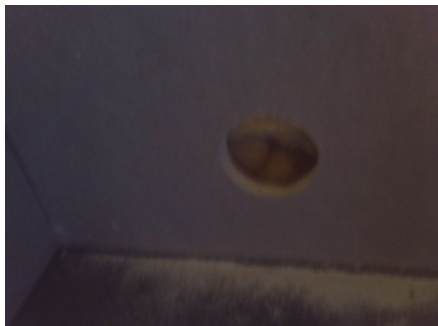
Er benyttet dampsperre på innsiden av utfored vegg i kjellerstue. Skulle det bli noe fuktighet/kondens vil ikke denne tørke opp på grunn av dampspærren. Det var ikke vanlig med fuktsperre plast under fundamenter og gulvstøp i denne byggeperioden som gjør at det alltid vil kunne komme opp noe jordfuktighet i fra grunnen. Noe fuktvandring og fuktmerker i nedre del av synlig grunnmur ble registrert flere plasser.

Hulltaking i kjellerstue.

Det er viktig at ikke mer av grunnmur blir foret ut og lukket inne før årsaken til noe fuktighet er blitt utbedret.

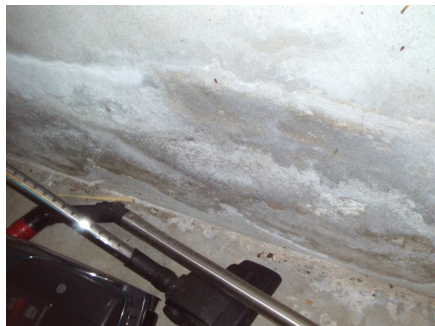
Fuktvandring og saltutslag i nedre del av grunnmur.

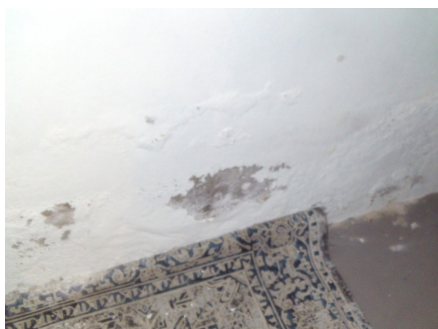
Maling løsner på grunn av fuktighet i grunnmur.

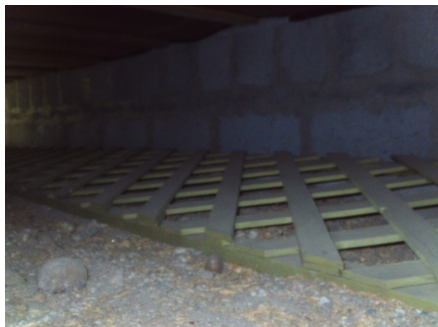
- Det er manglende fuktsperre på bakken.

Deler av krypkjeller.

- Fuktsperre på bakken bør etableres.

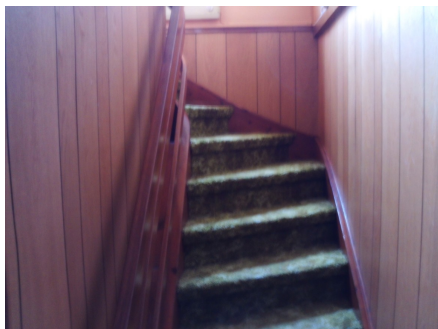
Deler av kjellertrappen.

- Håndløper bør monteres, men det var ikke krav på byggetidspunktet.
- Åpninger er såpass store at det ut ifra sikkerhetsmessige forhold anbefales å lage mindre åpninger.

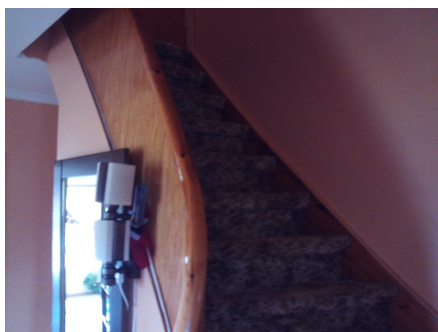
Deler av trappen til loftet.

- Håndløper bør monteres, men det var ikke krav på byggetidspunktet.
- Det er ikke krav om utbedring av rekkverkshøyder opp til dagens krav.

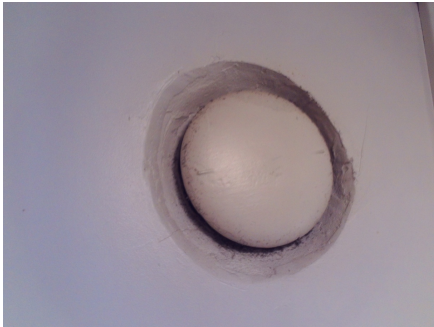
Ventil til luftekanal i pipe.

- Elektrisk avtrekksvifte bør monteres for å lukke avviket.
- Dersom avviket ikke utbedres vil det være fare for dårlig luftskifting og resultere i høy luftfuktighet og utvikling av skader.

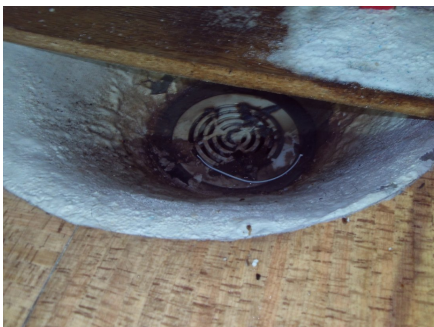
Sluk.

- Våtrommet har behov for omfattende oppgraderinger. For å sikre en løsning som oppfyller gjeldende krav, bør tettesjikt, sluk og røropplegg oppgraderes og dokumenteres.
- Manglende oppgradering av våtrommet medfører høy risiko for at konstruksjonene ikke vil tåle vanlig bruk av vann eller lekkasjer. Dette kan føre til fuktskader på tilstøtende konstruksjoner.

Kostnadsestimat: 100 000 - 300 000

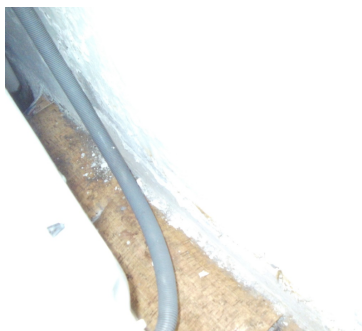
Noe fuktvandring i nedre del av murvegger ble registrert.

Murvegger med noe fuktighet

Må hensyntas og gjøres tiltak ved oppgraderinger/fornyning av rommet.

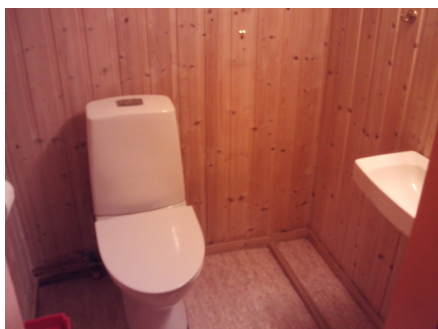
Deler av toalettrommet.

- Mekanisk avtrekk bør etableres på toalettrom.

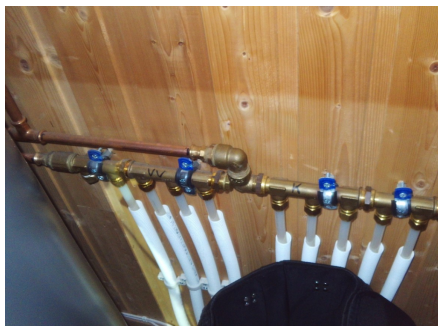
- Det er påvist at eventuelt lekkasjevann fra rør i rør system ikke ledes til sluk eller annen kompenserende løsning.
- Det mangler tettemuffer i enden av varerør på rør-i-rør-system.

Åpne koblinger på vaskerommet

- Det må monteres tettemuffer i enden av varerørene.
- Det bør foretas tiltak på anlegget som sikrer bedre løsning på eventuelt lekkasjevann fra rør i rør system.

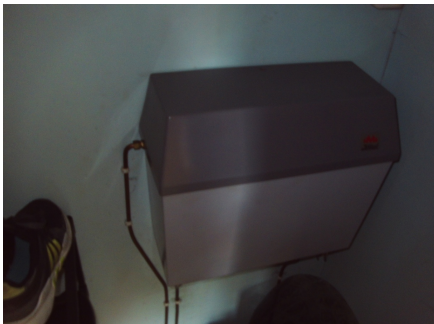
Dagtank med røropplegg

Dagtank med tilhørende røropplegg må fjærnes/saneres.

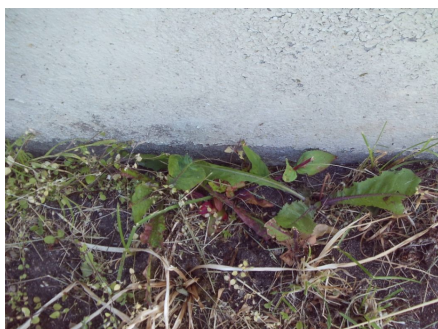
Eldre fuktsikring av grunnmur

- Tiltak for redrenering rundt boligen kan ikke utelukkes.
- Overvåk tilstanden jevnlig. For å få tilstandsgrad 0 eller 1 må dreneringen skiftes ut, men tidspunktet for når dette er nødvendig er vanskelig å si noe om. Bruken av underetg/kjeller vil og være avgjørende.
