Myrvegen 4, 4735 EVJE

**Evje sentrum! Fin enebolig med  
sentral beliggenhet. Renoverert bad/  
wc i 2022**

Befaringsdato: 02.07.2025    Rapportdato: 09.07.2025    Oppdragsnr.: 20127-1859    Referansenummer: JW1153  
Foretak: Takstingeniør/Byggm. Torleif Fjellestad    Takstingeniør: Torleif Fjellestad    Vår ref: Kåre Georg Håland

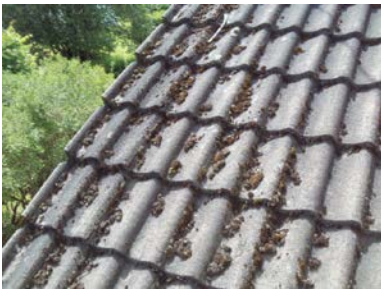
- Vurdering av avvik:**
- Mer enn halvparten av forventet brukstid er passert på undertak.
  - Taktekkingen har mose og slitasje på grunn av elde.

Grodd noe mose.

- Konsekvens/tiltak**
- Overvåk tilstanden jevnlig. For å få tilstandsgrad 0 eller 1 må tekkingen skiftes ut, men tidspunktet for når dette er nødvendig er vanskelig å si noe om.
  - Andre tiltak:
  - Når taktekking og undertak begynner å bli gamle, øker risikoen for lekkasjer, noe som kan føre til omfattende og kostbare reparasjoner av underliggende konstruksjoner dersom en ikke foretar tiltak på konstruksjonene før dette oppstår.
- Anbefaler at mose blir fjernet for å unngå ekstra fuktbelastning på selve taksteinen.

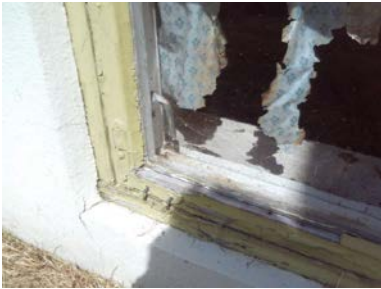
- Karmene i vinduer er slitte og det er sprekker i trevirket.

Eldre slitte/skadet kjellervinduer.

- Det må påregnes noe vedlikehold og at enkelte vinduer må skiftes ut.

En god del vedlikehold må beregnes på disse vinduer med enkelte utskiftninger nå og på noe sikt grunnet slitasje og elde.

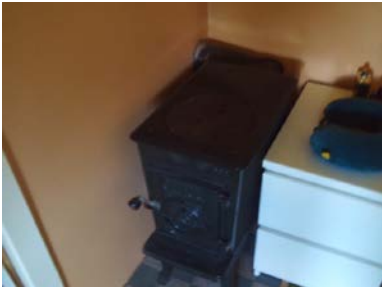
**Vurdering av avvik:**  
• Mer enn halvparten av forventet brukstid er passert på pipe.

Vedovn på loftet.

**Konsekvens/tiltak**  
• Tidspunkt for piperehabilitering nærmer seg.

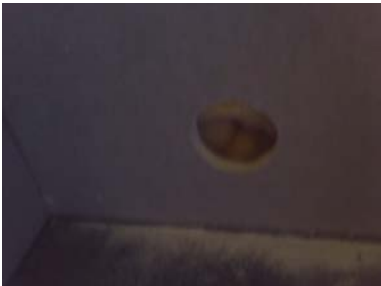
I en mindre del av kjelleren er det utforede vegger under bakkenivå. Ellers er det synlig pusset grunnmur.  
Hulltaking er foretatt i utfored vegg i kjellerstue og det er påvist avvik i konstruksjonen.

Er benyttet dampsperre på innsiden av utfored vegg i kjellerstue. Skulle det bli noe fuktighet/kondens vil ikke denne tørke opp på grunn av dampspærren. Det var ikke vanlig med fuktsperre plast under fundamenter og gulvstøp i denne byggeperioden som gjør at det alltid vil kunne komme opp noe jordfuktighet i fra grunnen. Noe fuktvandring og fuktmerker i nedre del av synlig grunnmur ble registrert flere plasser.

Hulltaking i kjellerstue.

Det er viktig at ikke mer av grunnmur blir foret ut og lukket inne før årsaken til noe fuktighet er blitt utbedret.

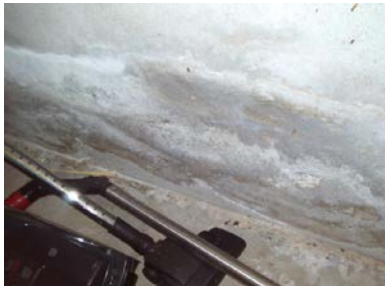
Fuktvandring og saltutslag i nedre del av grunnmur.

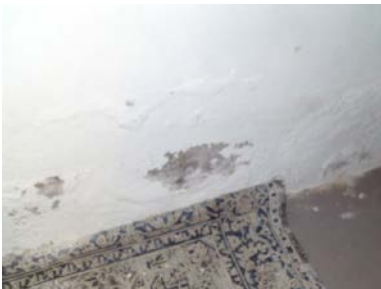
Maling løsner på grunn av fuktighet i grunnmur.

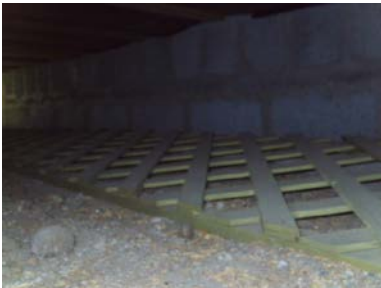
- Det er manglende fuktsperre på bakken.

Deler av krypkjeller.

- Fuktsperre på bakken bør etableres.

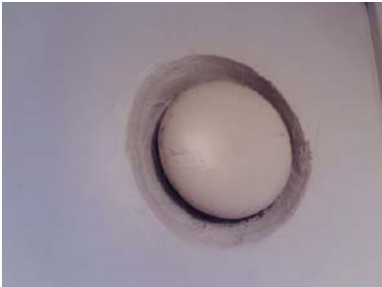
Ventil til luftekanal i pipe.

- Elektrisk avtrekksvifte bør monteres for å lukke avviket.
- Dersom avviket ikke utbedres vil det være fare for dårlig luftskifting og resultere i høy luftfuktighet og utvikling av skader.

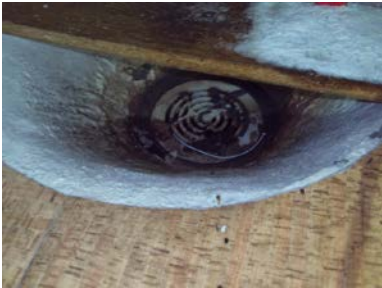
Forhold som har fått TG3 STORE ELLER ALVORLIGE AVVIK:  
Våtrom > Kjeller > Vaskerom > Generell:  
Vurdering av avvik:  
• Våtrommet må oppgraderes for å tåle normal bruk etter dagens krav.  
Konsekvens/tiltak  
• Våtrommet har behov for omfattende oppgraderinger. For å sikre en løsning som oppfyller gjeldende krav, bør tettesjikt, sluk og røropplegg oppgraderes og dokumenteres.  
• Manglende oppgradering av våtrommet medfører høy risiko for at konstruksjonene ikke vil tåle vanlig bruk av vann eller lekkasjer. Dette kan føre til fuktskader på tilstøtende konstruksjoner.  
Kostnadsestimat: 100 000 - 300 000

Sluk.

- Våtrommet har behov for omfattende oppgraderinger. For å sikre en løsning som oppfyller gjeldende krav, bør tettesjikt, sluk og røropplegg oppgraderes og dokumenteres.
- Manglende oppgradering av våtrommet medfører høy risiko for at konstruksjonene ikke vil tåle vanlig bruk av vann eller lekkasjer. Dette kan føre til fuktskader på tilstøtende konstruksjoner.

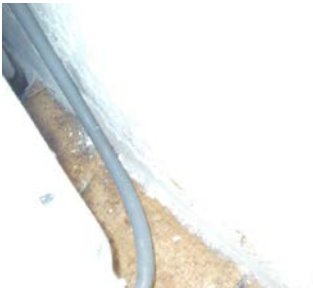
Noe fuktvandring i nedre del av murvegger ble registrert.

Murvegger med noe fuktighet

Må hensyntas og gjøres tiltak ved oppgraderinger/fornyng av rommet.

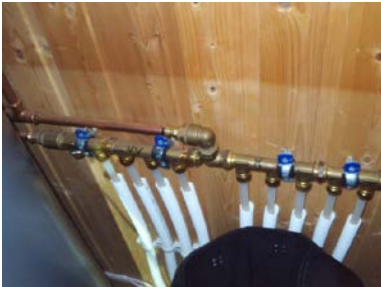
- Det er påvist at eventuelt lekkasjevann fra rør i rør system ikke ledes til sluk eller annen kompenserende løsning.
- Det mangler tettemuffer i enden av varerør på rør-i-rør-system.

Åpne koblinger på vaskerommet

- Det må monteres tettemuffer i enden av varerørene.
- Det bør foretas tiltak på anlegget som sikrer bedre løsning på eventuelt lekkasjevann fra rør i rør system.

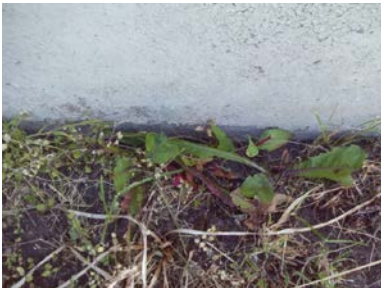
Fuktsikring og drenering:  
Vurdering av avvik:  
• Mer enn halvparten av forventet levetid på drenering er overskredet.  
• Det er ut ifra observasjoner påvist indikasjoner på at drenering/tettesjikt har begrenset effekt.  
Konsekvens/tiltak  
• Tiltak for redrenering rundt boligen kan ikke utelukkes.  
• Overvåk tilstanden jevnlig. For å få tilstandsgrad 0 eller 1 må dreneringen skiftes ut, men tidspunktet for når dette er nødvendig er vanskelig å si noe om. Bruken av underetg/kjeller vil og være avgjørende.

Eldre fuktsikring av grunnmur

- Tiltak for redrenering rundt boligen kan ikke utelukkes.
- Overvåk tilstanden jevnlig. For å få tilstandsgrad 0 eller 1 må dreneringen skiftes ut, men tidspunktet for når dette er nødvendig er vanskelig å si noe om. Bruken av underetg/kjeller vil og være avgjørende.
