# TILSTANDSRAPPORT

Skjoldingsneset 107

02.09.2025

Befaring utført den 22.08.2025 av:

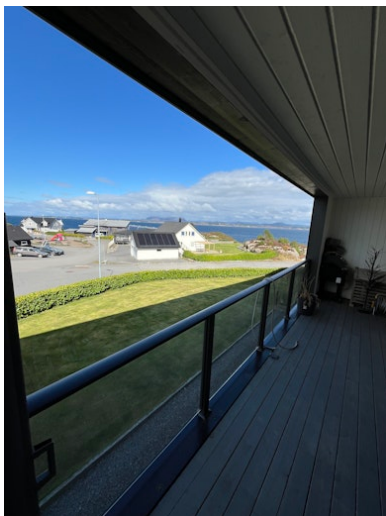
**Totalvurdering av balkong / terrasse****Kommentar:**

Forskriftsmessig høyde på rekkverk registreres.

Det ble ikke registrert forhold med behov for tiltak.

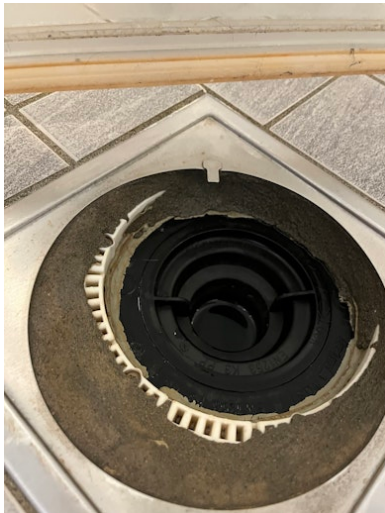
#### Kommentar:

Det er synlig bruk av både membran og mansjett under klemring i sluk.
