# Tilstandsrapport

Enebolig

Heddalsvegen 503, 3677 NOTODDEN

Oppdragsnr.: 18191-1087

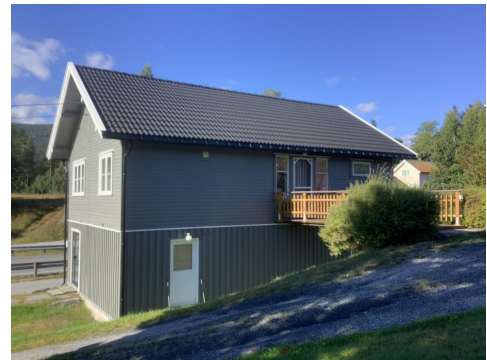
**Vurdering av avvik:**  
• Det er ikke tilfredsstillende bortledning av vann fra taknedløp ved grunnmur.  
• Det mangler snøfangere på hele eller deler av taket, men det var ikke krav om dette på byggemeldingstidspunktet.

Det er ikke montert snøfanger ved inngang til 2. etasje

**Kostnadsestimat:** 10 000 - 50 000

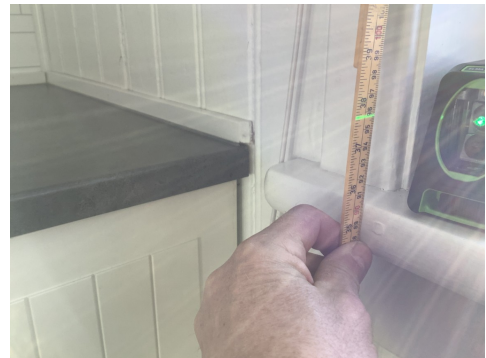
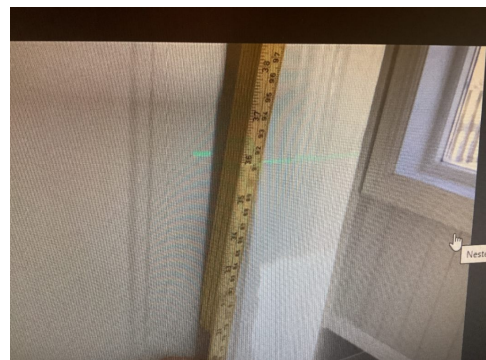
- Det er målt høydeforskjell på mellom 15-30 mm gjennom hele rommet. Tilstandsgrad 2 gis med bakgrunn i standardens krav til godkjente måleavvik.
- Målt høydeforskjell på mellom 10 - 20 mm innenfor en lengde på 2 meter. Tilstandsgrad 2 gis med bakgrunn i standardens krav til godkjente måleavvik.
- Målt høydeforskjell på over 15 mm gjennom hele rommet. Tilstandsgrad 2 gis med bakgrunn i standardens krav til godkjente måleavvik.
- Målt høydeforskjell på over 30 mm gjennom hele rommet. Tilstandsgrad 3 gis med bakgrunn i standardens krav til godkjente måleavvik.

Målt 47 mm høydeavvik på kjøkken.

Målt 25 mm høydeavvik i stue.

- For å få tilstandsgrad 0 eller 1 må høydeforskjeller rettes opp. Det vil imidlertid sjelden være økonomisk rasjonelt som et enkeltstående tiltak i en bolig som dette. Dersom boligen en gang skal renoveres, kan man vurdere slike tiltak.

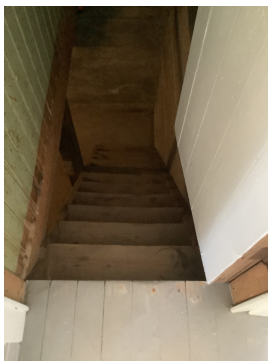
- Åpninger er såpass store at det ut ifra sikkerhetsmessige forhold anbefales å lage mindre åpninger.
- Håndløper bør monteres, men det var ikke krav på byggetidspunktet.
- Rekkverk må monteres for å lukke avviket.

Kostnadsestimat: Under 10 000

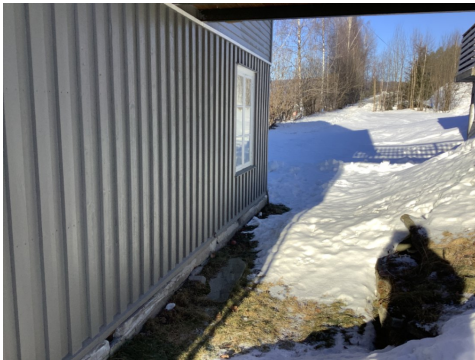
Ingen fuktsikring av grunnmur synlig over terreng
