# Tilstandsrapport

Leilighet i 4.mannsbolig

Dr. Wefringsveg 60, 2340 LØTEN

Befaringsdato: 28.05.2025

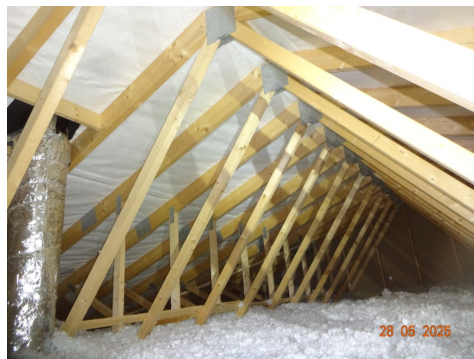
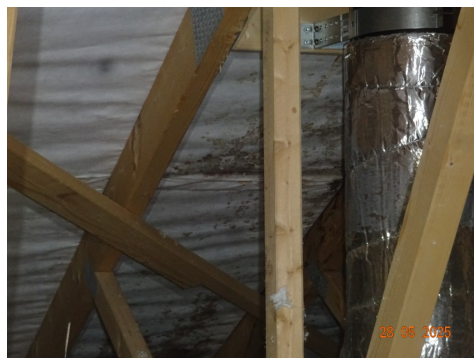
**Vurdering av avvik:**

- Det er påvist andre avvik:

Anbefaler ytterligere undersøkelser.

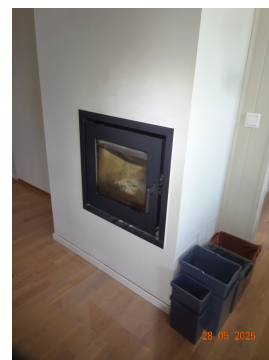
Elementpipe med to løp.  
Peis med peisnnsats i stue.  
Gnistsikring utført med glassplate foran ildsted.  
Boligtilsyn utført av feiervesenet i 2025.  
En anmerkning: Riss/sprekk i ildstein.

Det er påvist riss/sprekk i ildstein.

- Det må foretas tiltak for å lukke avviket.

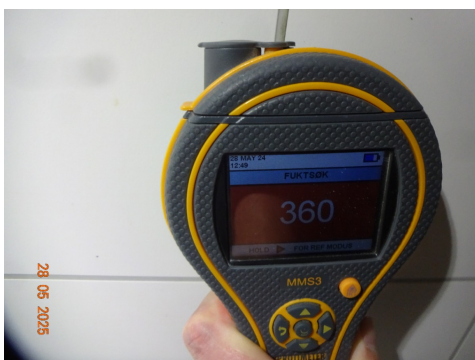
Det er foretatt fuktsøk med fuktindikator på fuktutsatte steder. Ved bruk av fuktindikator ble det registrert noe fuktighet i området under blandebeater.

Folie til plate har løsnet i skjøt. Fare for fuktinntregning ved bruk av dusj. Anbefaler å montere dusjkabinett.

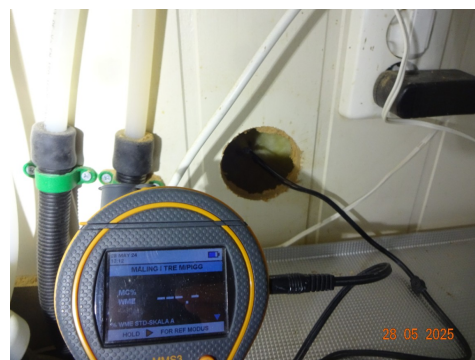
Det er påvist fuktsvelling nederst på skapdører.

- Det må foretas tiltak for å lukke avviket.
- Det må gjennomføres ytterligere undersøkelser.
