# Tilstandsrapport

Boligbygg med flere boenheter

Grøttboveien 26, 1807 ASKIM

Befaringsdato: 28.04.2025

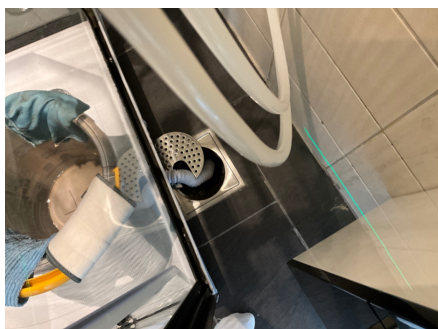
#### Vurdering av avvik:

- Det er påvist mangelfull/feil utførelse rundt rørgjennomføringer e.l. som gir fare for fukt i konstruksjonen i våtsone.
- Membran kan ikke konstateres (ikke synlig og det foreligger heller ikke dokumentasjon).
- Mer enn halvparten av forventet brukstid er passert på slukløsningen.

- Over halvparten av forventet brukstid på tettesjikt og sluk er passert, og det er usikkert om tettesjiktet er tilstrekkelig for dagens bruk, som innebærer utstrakt dusjing og vannsøl. For å redusere risikoen for lekkasjer anbefales det å benytte et tett dusjkabinett med avløp til sluket. Det er imidlertid ingen garantier for tettesjiktets tilstand, og tidspunktet for nødvendig utskifting er usikkert.

- Badet kan fungere med avviket, men jevnlig rensing av sluket er nødvendig for å redusere risikoen for lekkasjer. Feil i tetting rundt sluket er den største årsaken til lekkasjer fra bad. Det er derfor viktig at ikke vannet blir stående over vannlåsen i sluket. For å lukke avviket kreves dokumentasjon på utførelsen eller utbedring av tettesjiktet. Utbedring av tettesjikt vil sjelden være økonomisk rasjonelt som enkeltstående tiltak og bør vurderes i forbindelse med en større renovering. Rør under servant bør dog tettes, for å forhindre at vann trenger inn i vegg ved eventuelle lekkasjer.

- Tettesjiktet og sluk har begrenset gjenværende levetid, og tilstanden bør følges opp jevnlig. Sluket må kontrolleres og rengjøres regelmessig for å redusere risikoen for lekkasjer. Utskifting av tettesjikt må påregnes, men tidspunkt er usikkert.

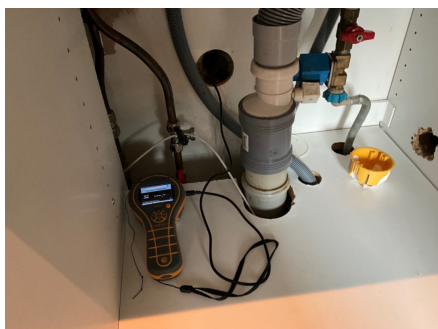
### TG 0 Tilliggende konstruksjoner våtrom

Hulltaking er foretatt, uten å påvise unormale forhold. Hulltaking er foretatt under kjøkkenbenk. Fuktkvotemåling (vekt%) i konstruksjonen ble målt til under 6.
